# COMPLETAMENTO POLO SICUREZZA IN VIA NERUDA - VIA UNGARETTI AI SENSI ART. 1 COMMA 2 LETT. A) LEGGE 120/2020

## PROGETTO ESECUTIVO

titolo: ARCHITETTONICO  
**DOCUMENTAZIONE FOTOGRAFICA**

# AR-DF

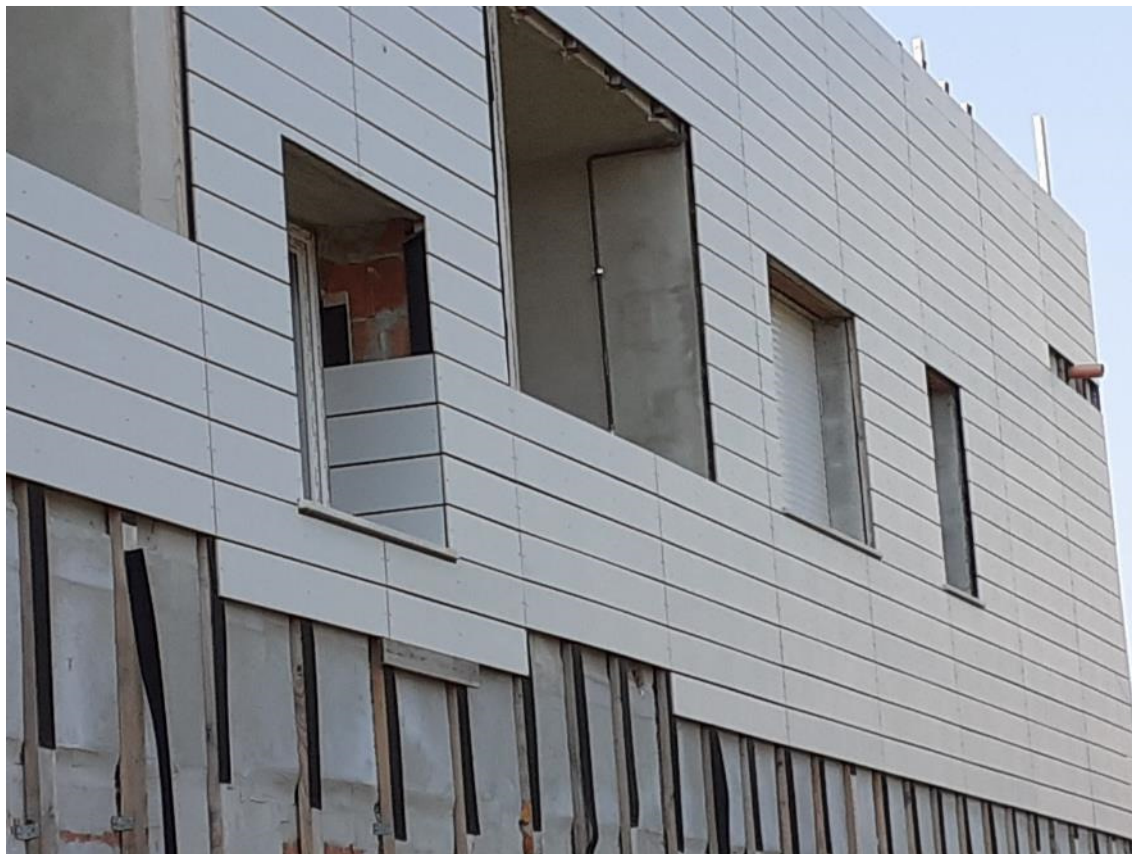
**6 VISTA DA EST - il rivestimento delle spallette è incompleto**

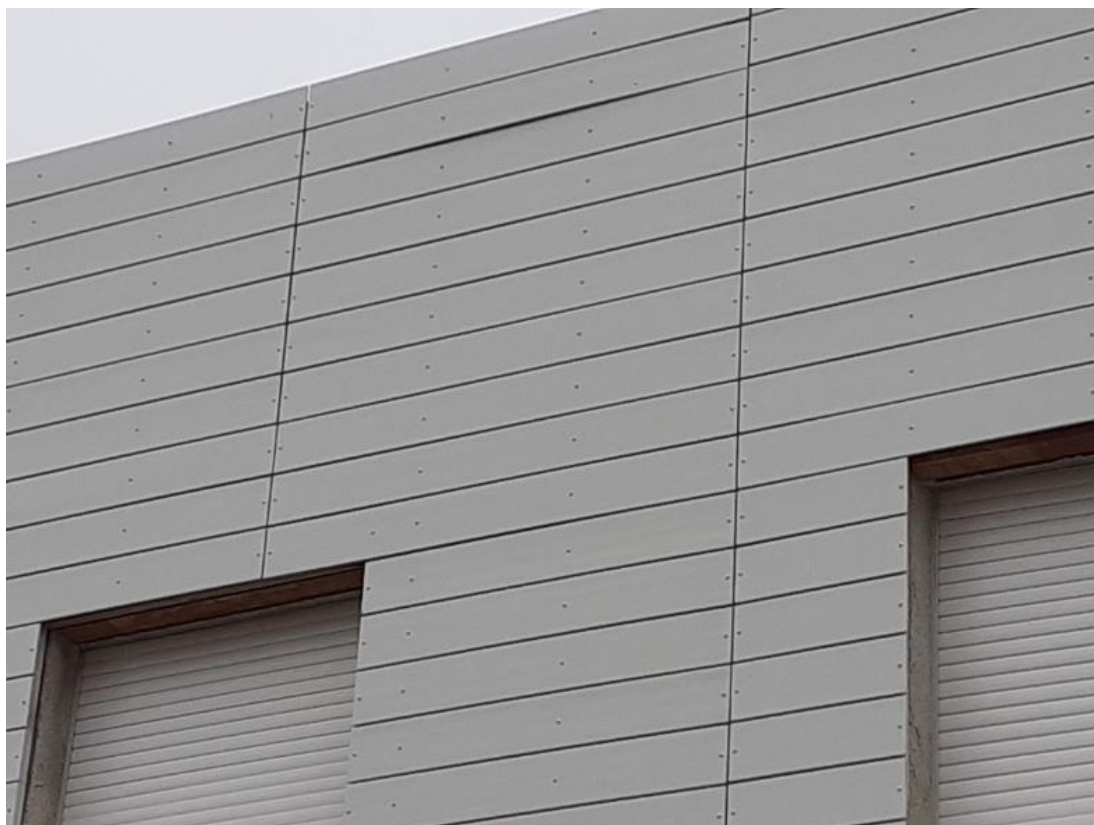
**9 DETTAGLIO – rivestimento da smontare**

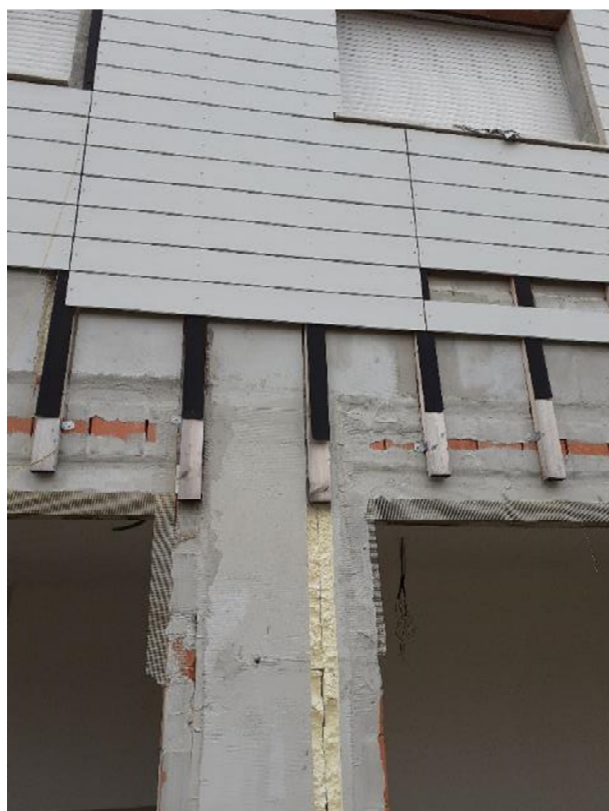
**10 DETTAGLIO – rivestimento da smontare**

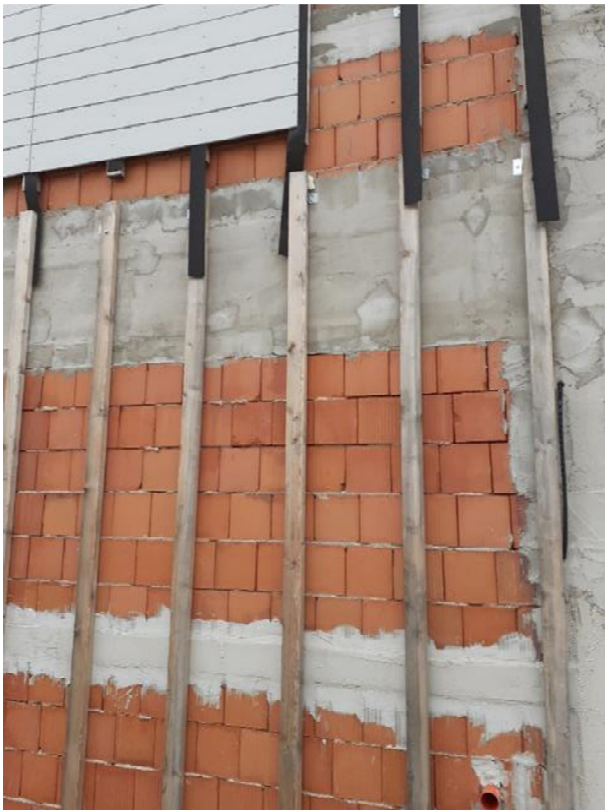
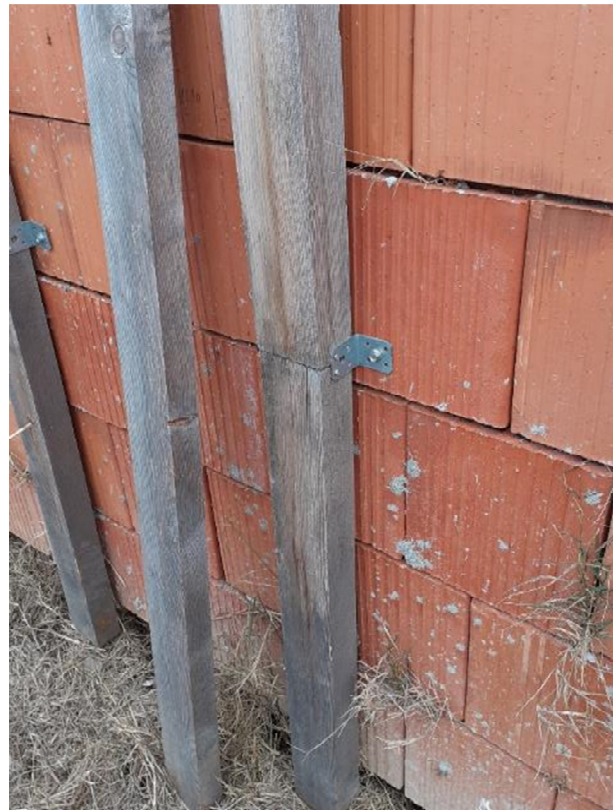
**11 DETTAGLI - – listelli del rivestimento da smontare**

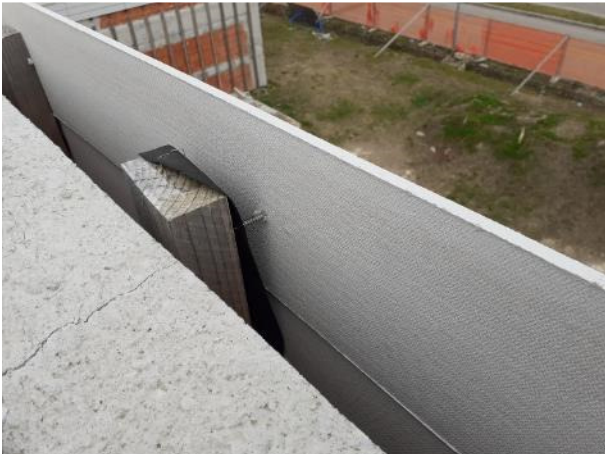
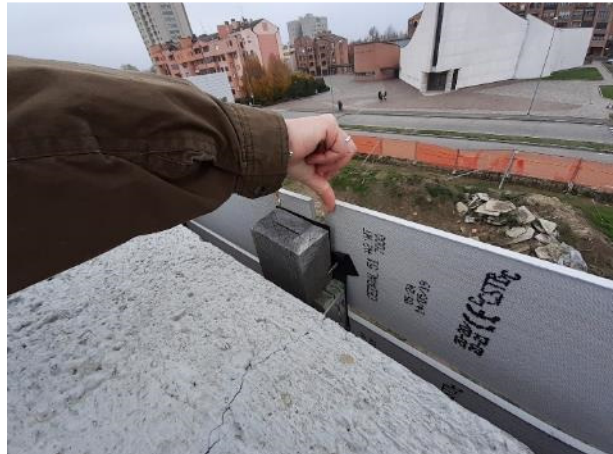
**12 DETTAGLI – listelli e doghe del rivestimento da smontare**

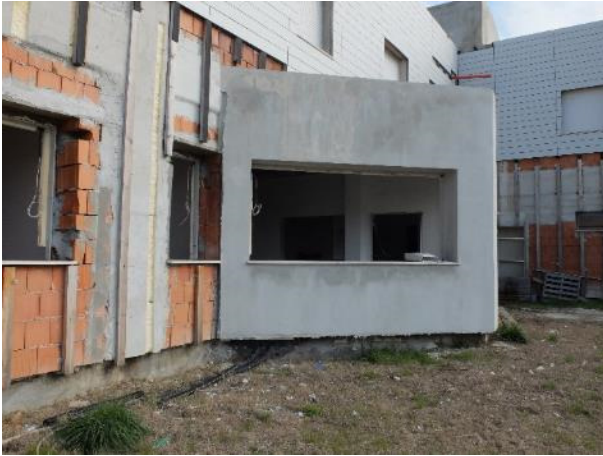
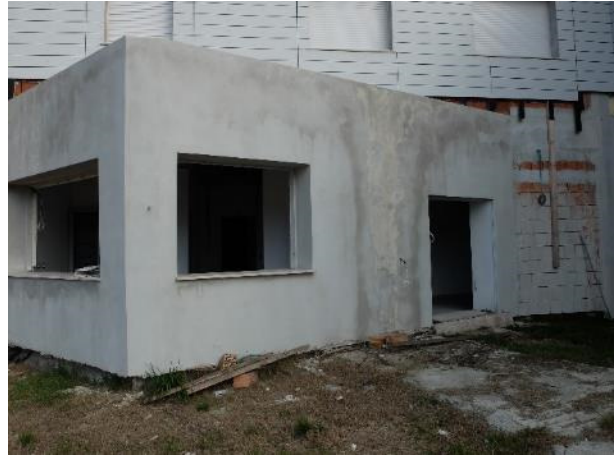
**13 BOX MILITARE – rasatura su cappotto esterno**

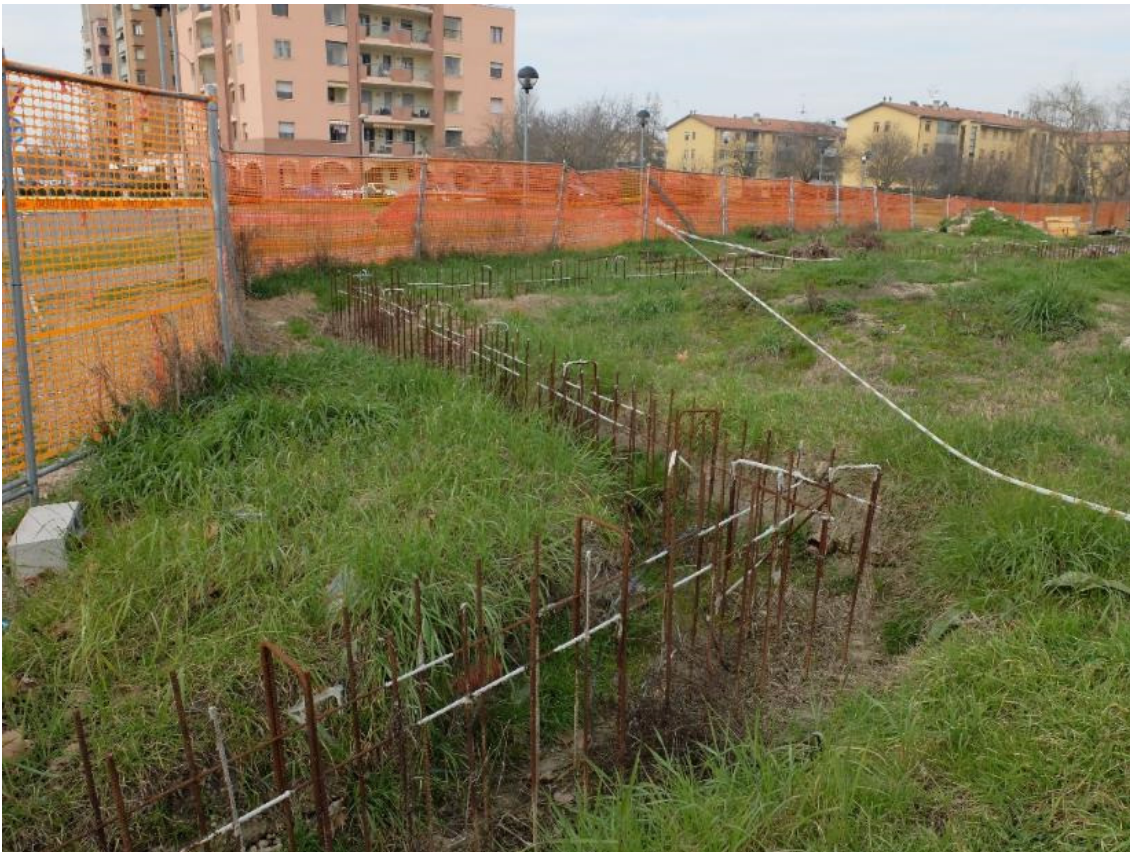
**15 RECINZIONE – recinzione perimetrale. E' stato eseguito solo il cordolo di base**

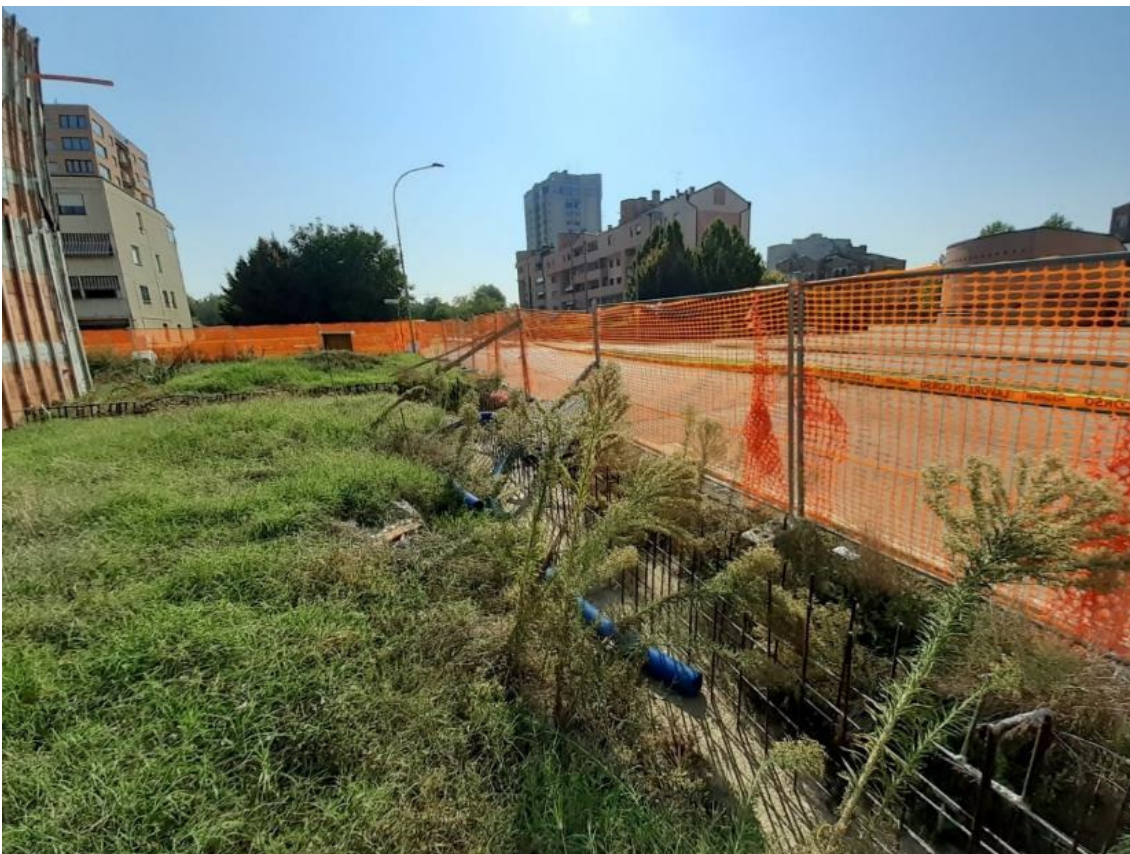
**16 RECINZIONE – recinzione perimetrale. E' stato eseguito solo il cordolo di base**

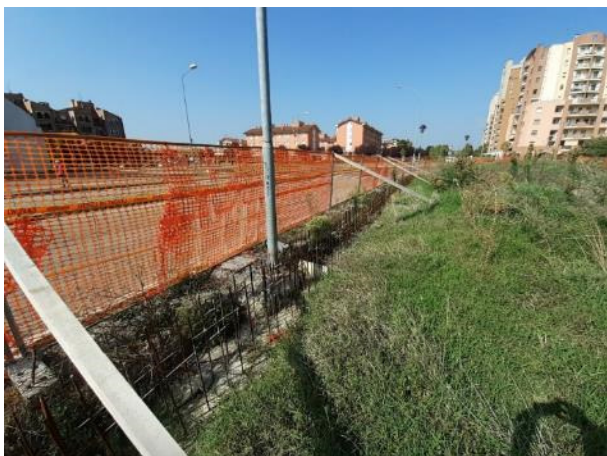
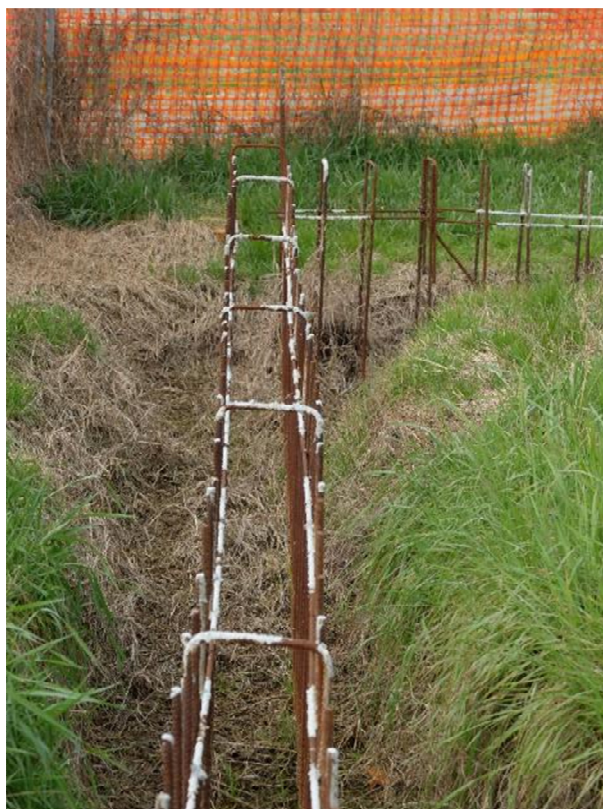
**17 RECINZIONE – recinzione perimetrale. E' stato eseguito solo il cordolo di base**

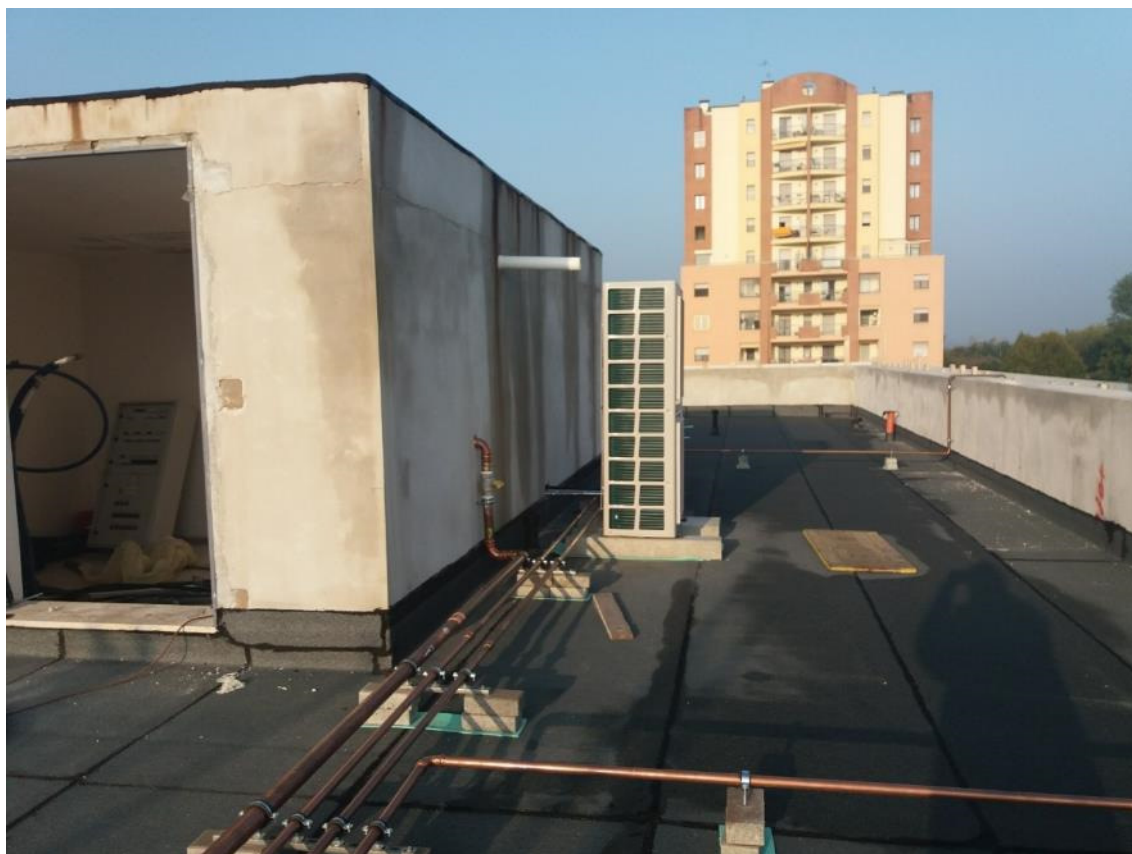
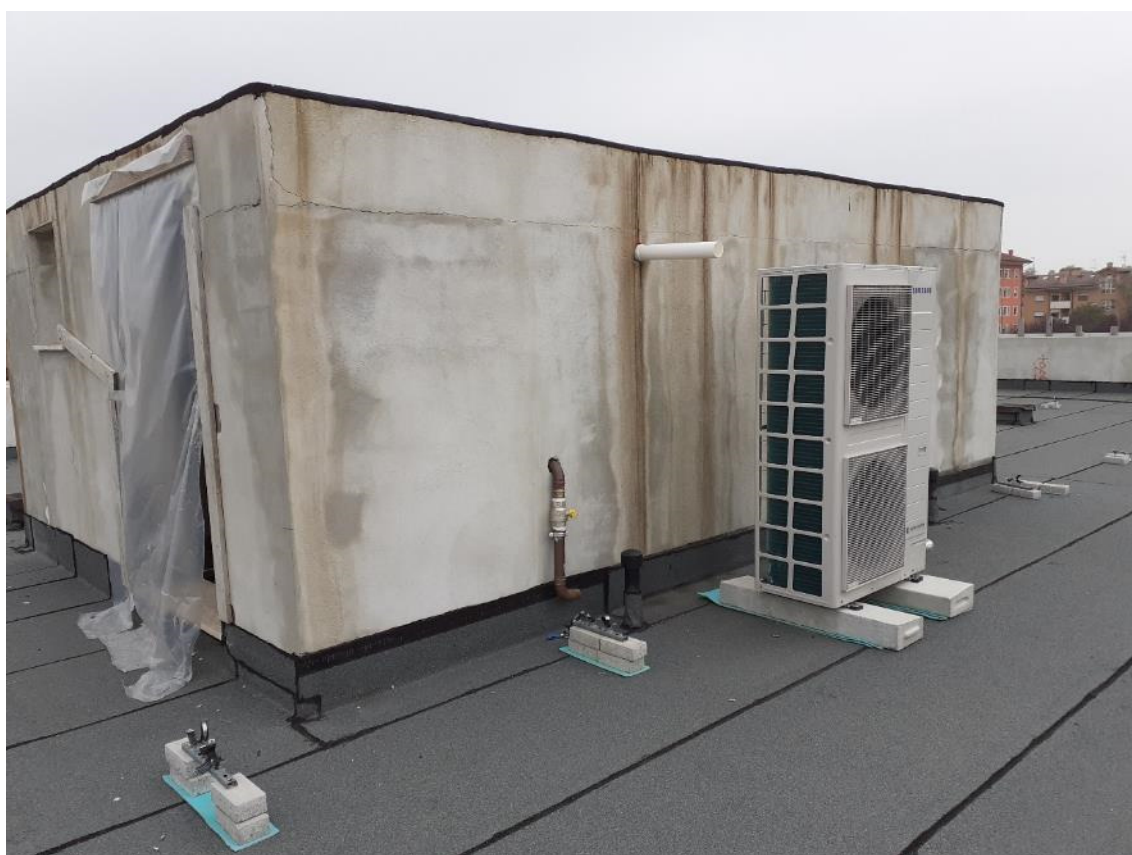
**19 LOCALE TECNICO IN COPERTURA – si evidenzia l'asportazione delle tubazioni in rame da parte di ladri**

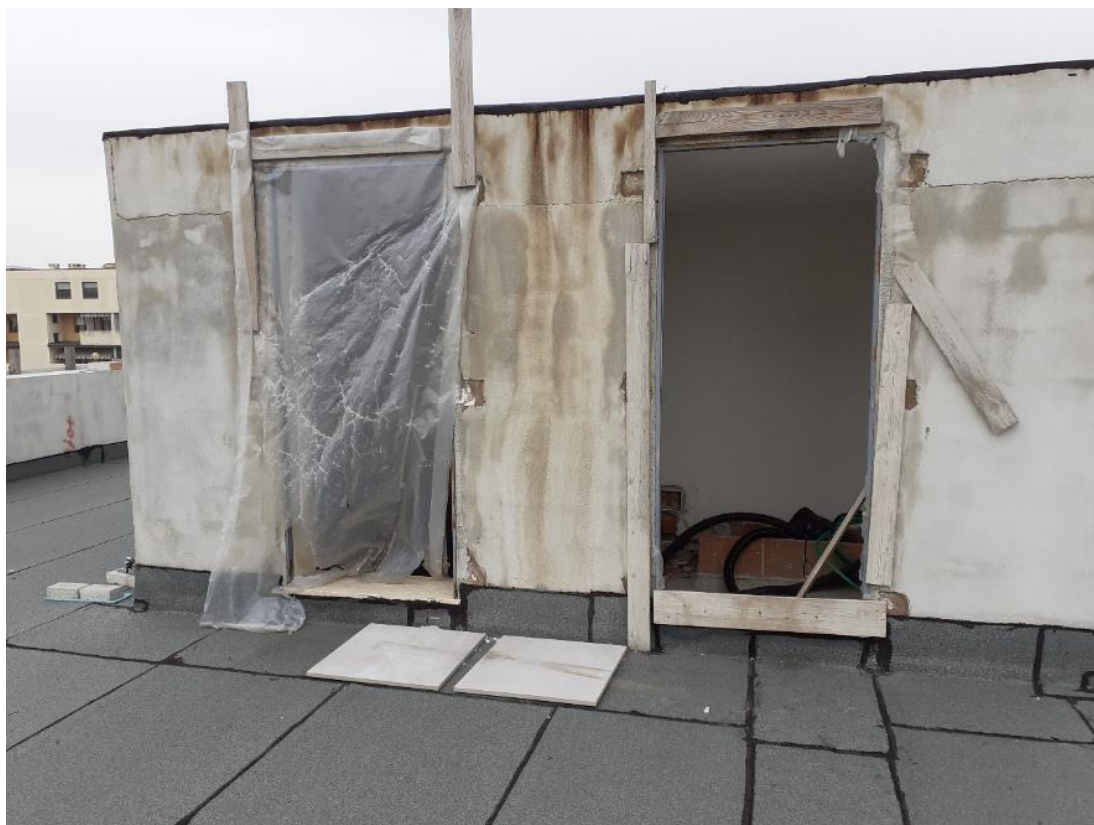
**20 LOCALE TECNICO SUL CEPERTO – Si evidenziano le particolari condizioni di degrado dell'intonaco**

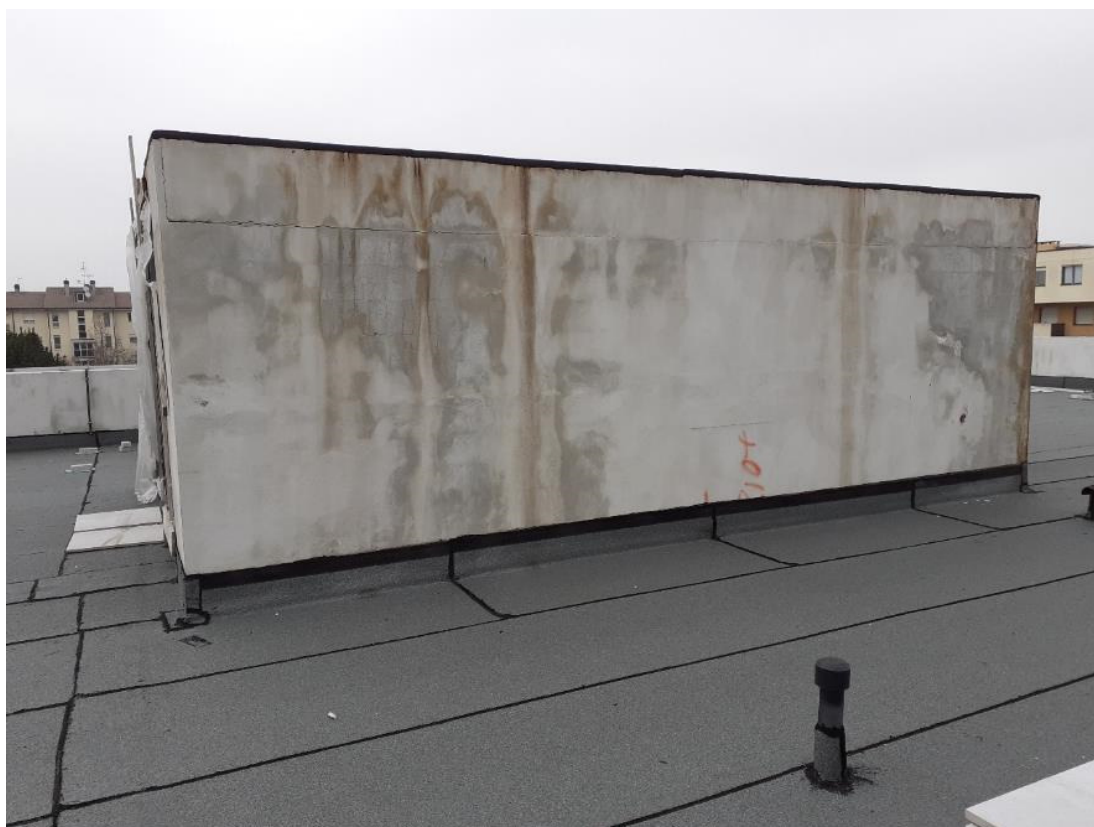
**21 LOCALE TECNICO SUL CEPERTO – Si evidenziano le particolari condizioni di degrado dell'intonaco**

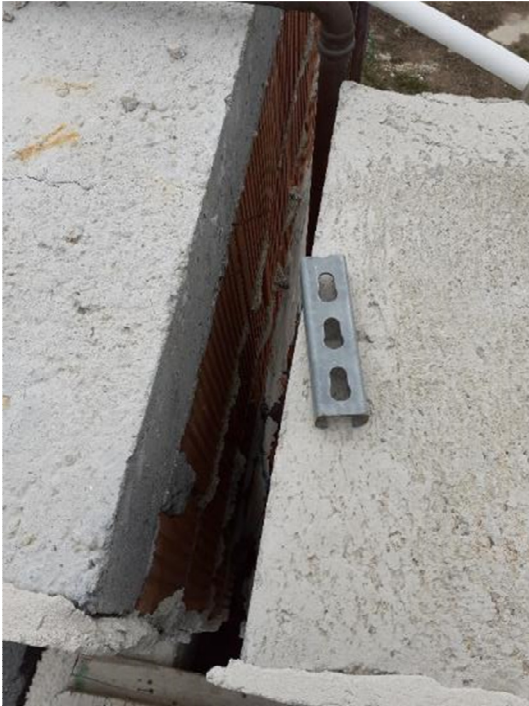
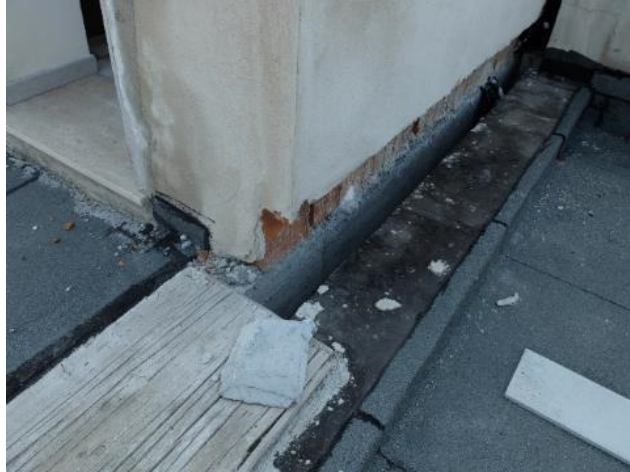
**22 GIUNTO SISMICO – Non risulta presente il coprigiunto che dovrà essere realizzato.**

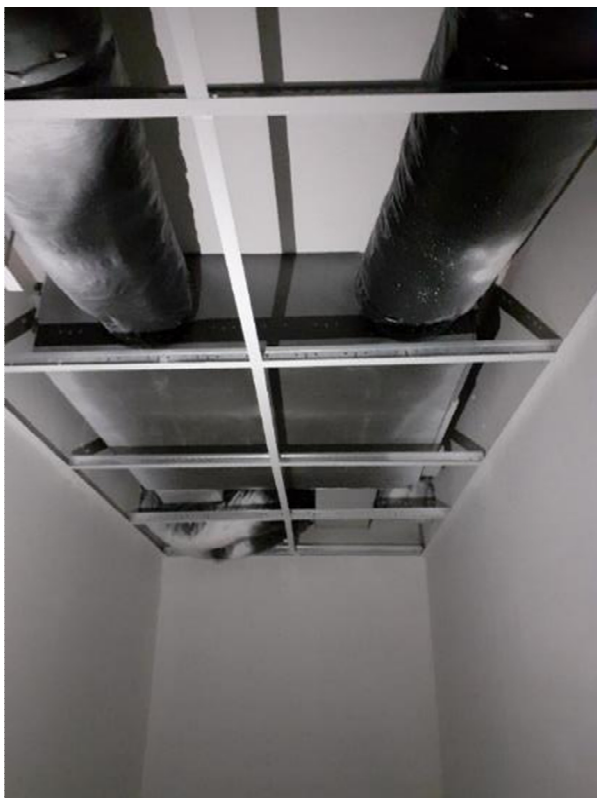
**26 A SINISTRA l'unità di trattamento aria da smontare e ricollocare in altra posizione per consentire una corretta manutenzione**

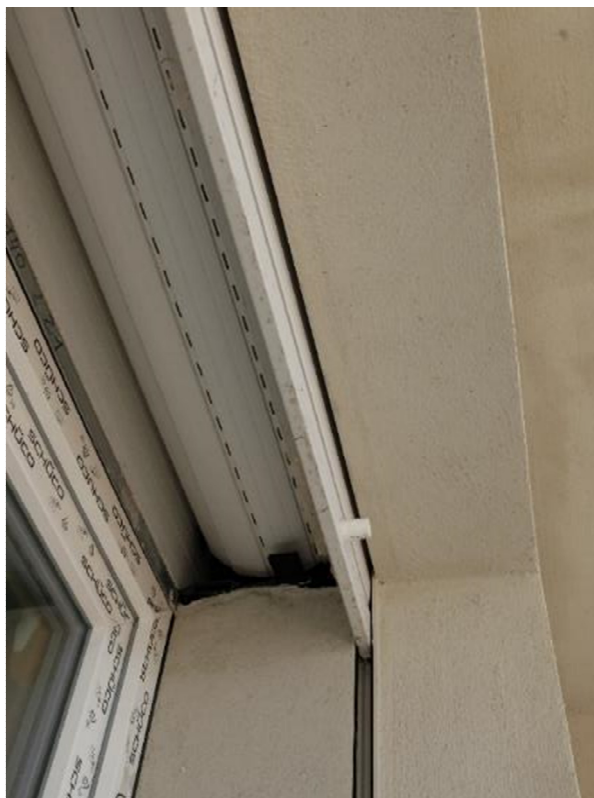
**27 A DESTRA mancano tutti i pannelli di chiusura delle tapparelle delle finestre del piano primo**

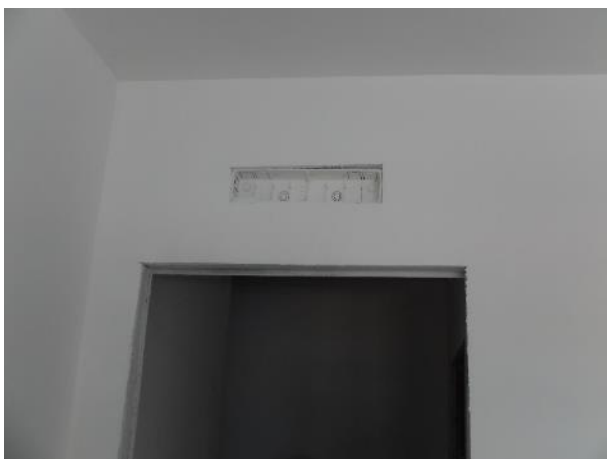
**28 A SINISTRA – La predisposizione per un lo split nelle stanze della foresteria – mancano le tubazioni del gas refrigerante, lo scarico di condensa e l'allacciamento elettrico**

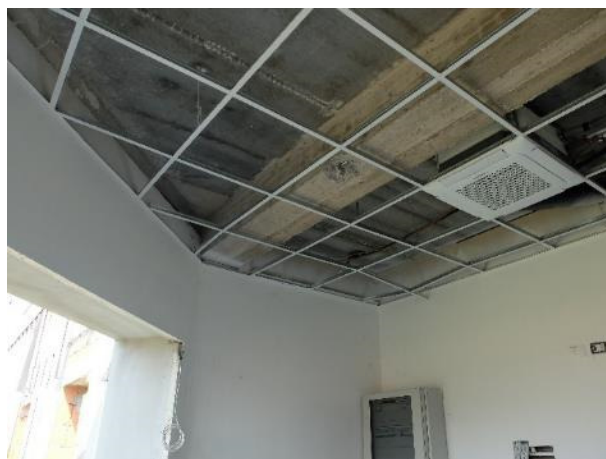
**29 A DESTRA – Un controsoffitto del piano terra da completare**

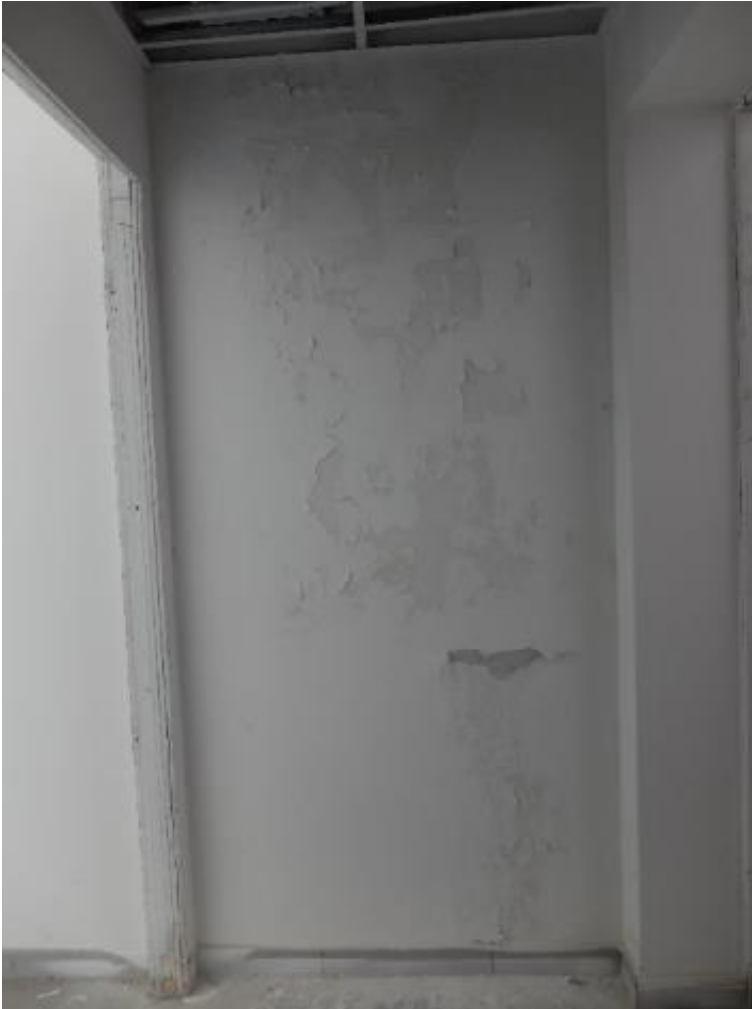
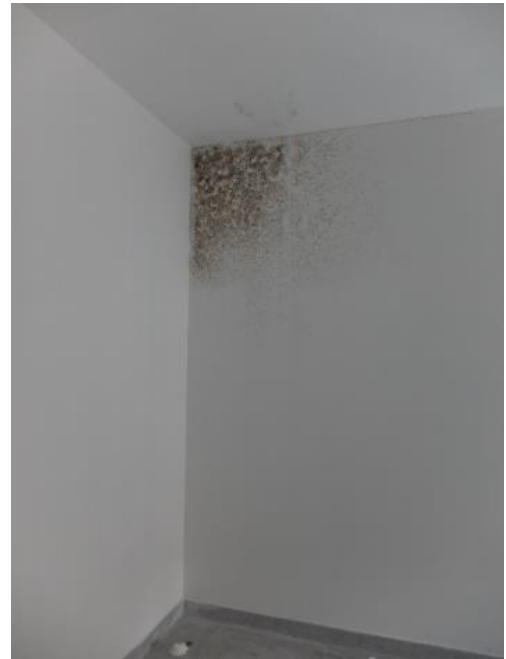
**30 DETTAGLIO** Una parete della scala della foresteria con l'intonaco marcio da rimuovere e rifare

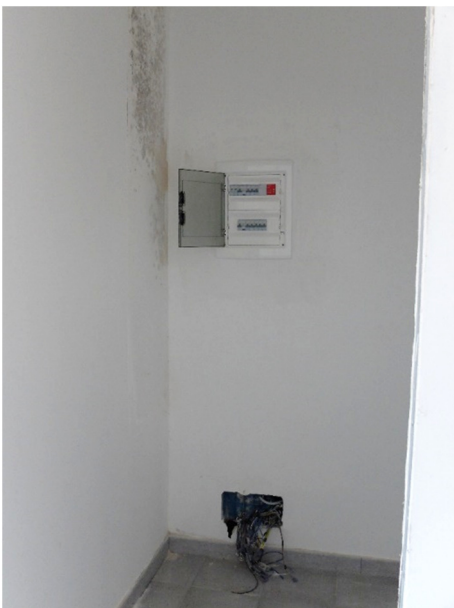
**31 DETTAGLIO** – scatola elettrica senza coperchio

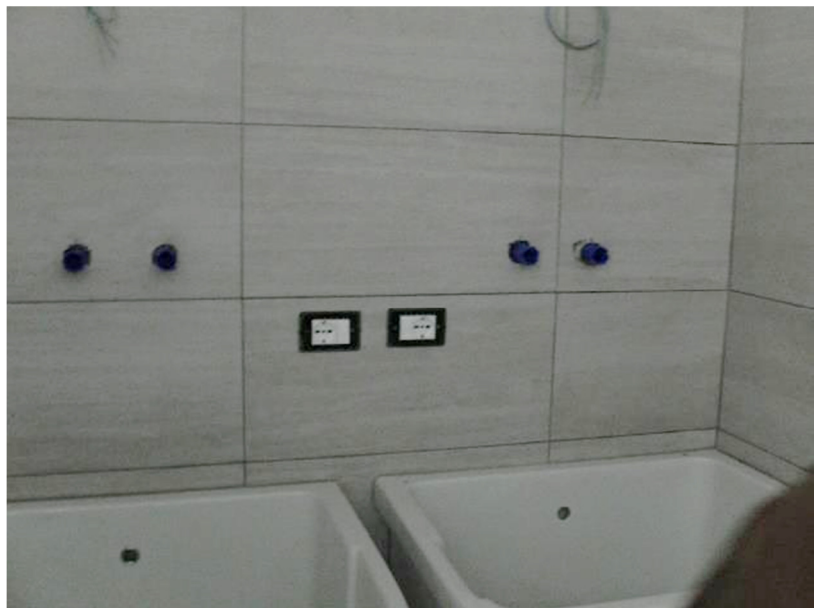
**32 DETTAGLIO** – frutti elettrici senza la placca frontale

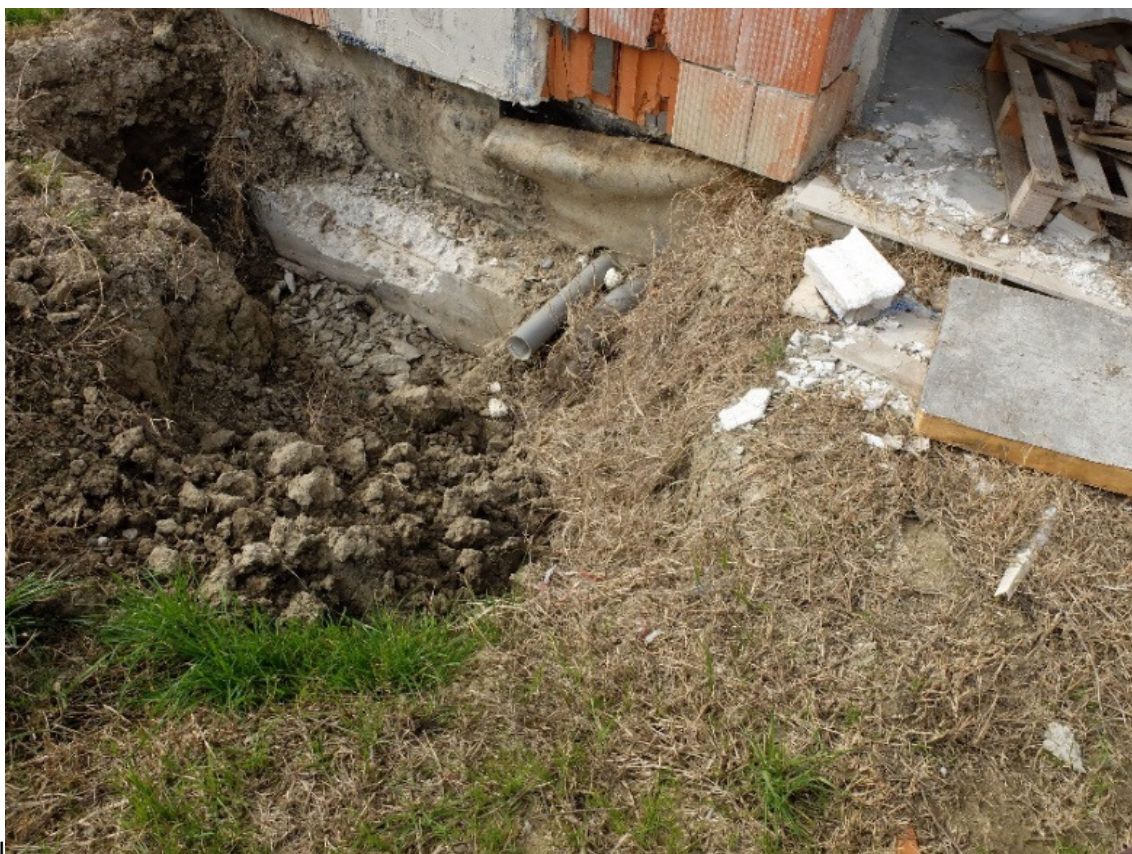
**33 SCAVI APERTI**

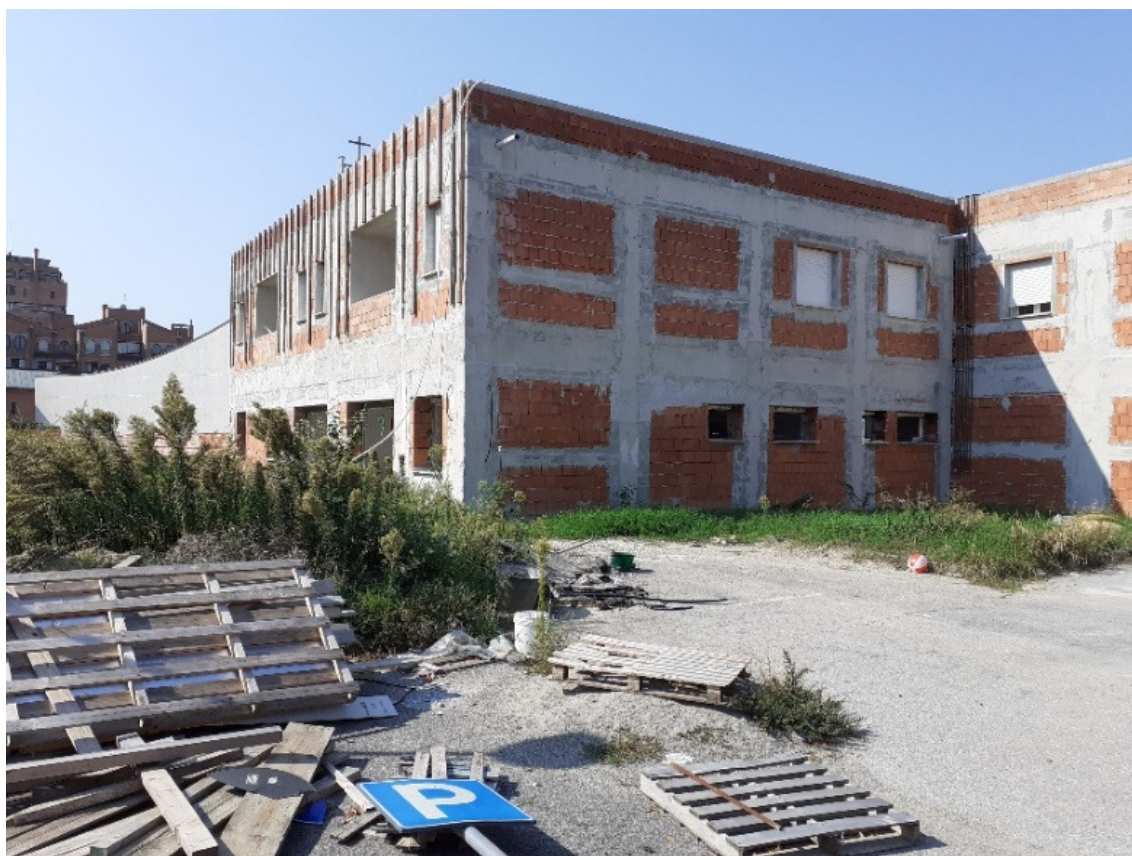
**34 PRESENZA DI MATERIALE ABBANDONATO**

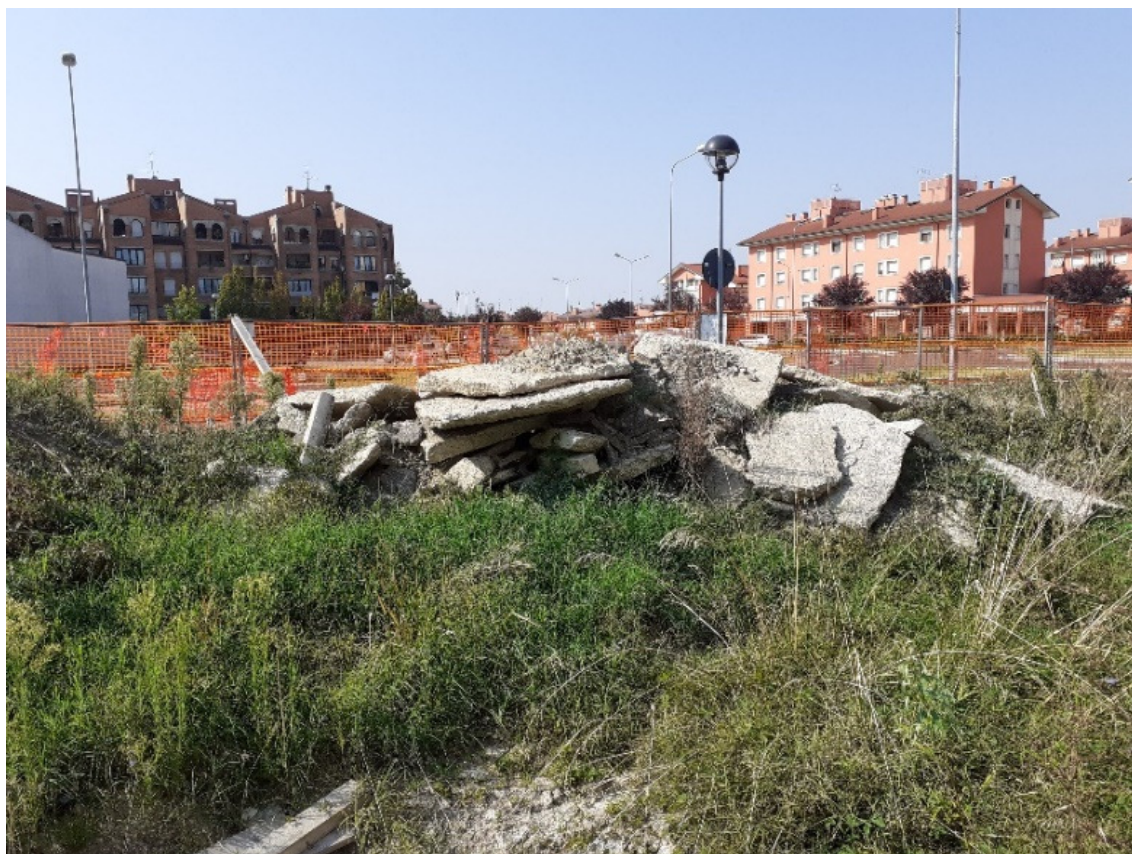
**35 MACERIE E RESIDUI DI PAVIMENTAZIONE STRADALE RIMOSSA**
