COMUNE DI CASTEL MAGGIORE

OPERE DI MANUTENZIONE STRAORDINARIA DEL COMPESSO DENOMINATO "VILLA SALINA-MALPIGHI"

OGGETTO: RELAZIONE TECNICA - ALLEGATI

- Elenco alberature e schede di dettaglio
- Relazione di verifiche visive sulle alberature
- Relazione di verifiche strumentali sulle alberature
- Relazione sul reimpianto delle alberature
- Estratti dal rilievo degli impianti fornito dall'Amministrazione
- Progetto Esecutivo Lepida: relazione ed elaborati

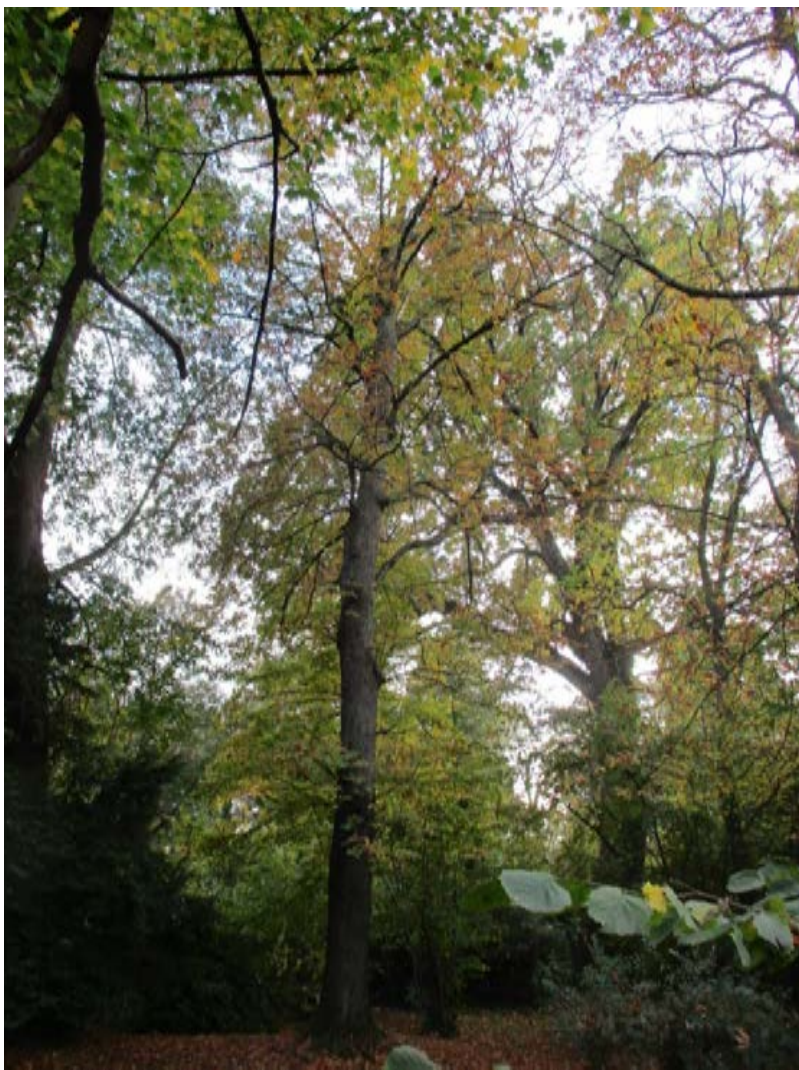
Foto 8: Castel Maggiore – *Aesculus hippocastanum* E01.3-233
Vista generale

Documentazione fotografica abbattimenti

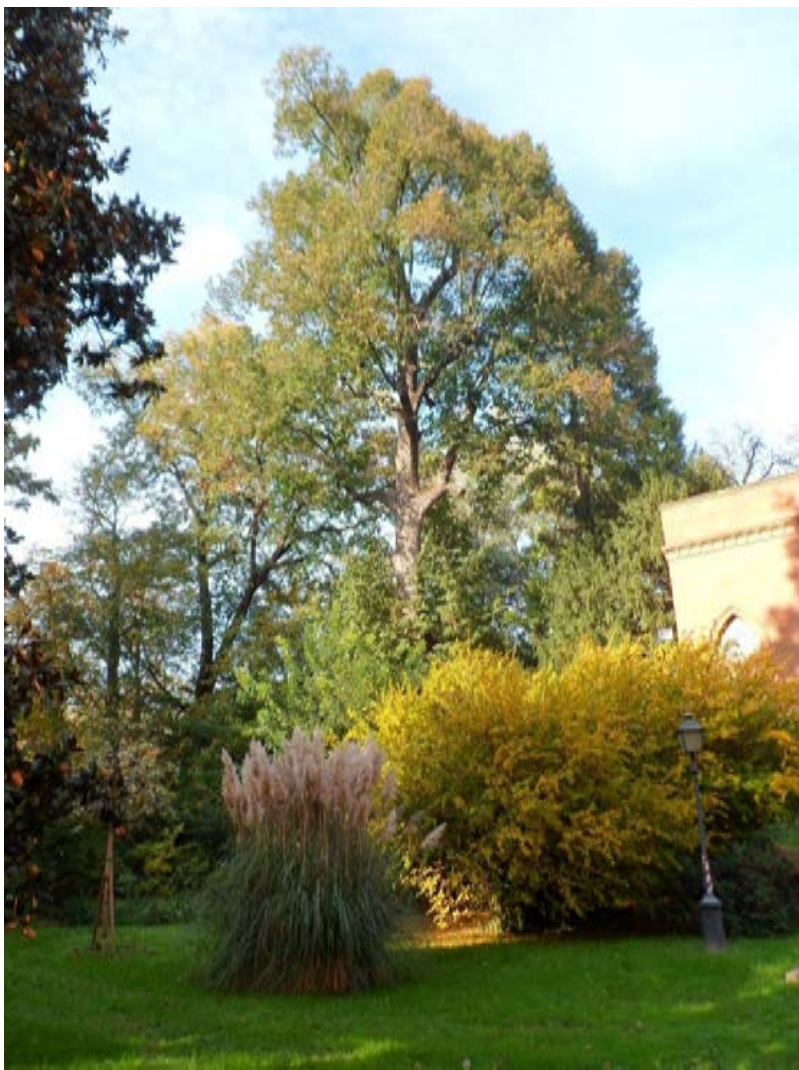
Foto 10: Castel Maggiore – *Tilia platyphyllos* - 01.3-240
Vista generale

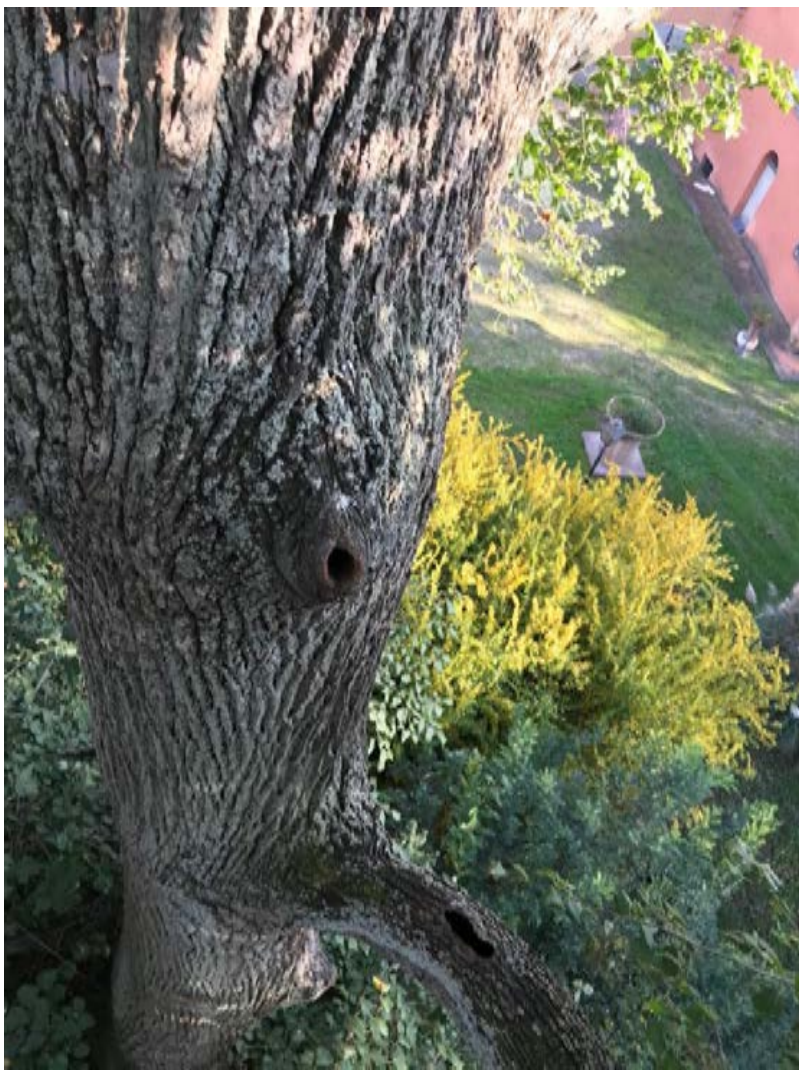
Foto 12: Castel Maggiore – *Tilia platyphyllos* - 01.3-240
Dettaglio di un nido di picchio al fusto

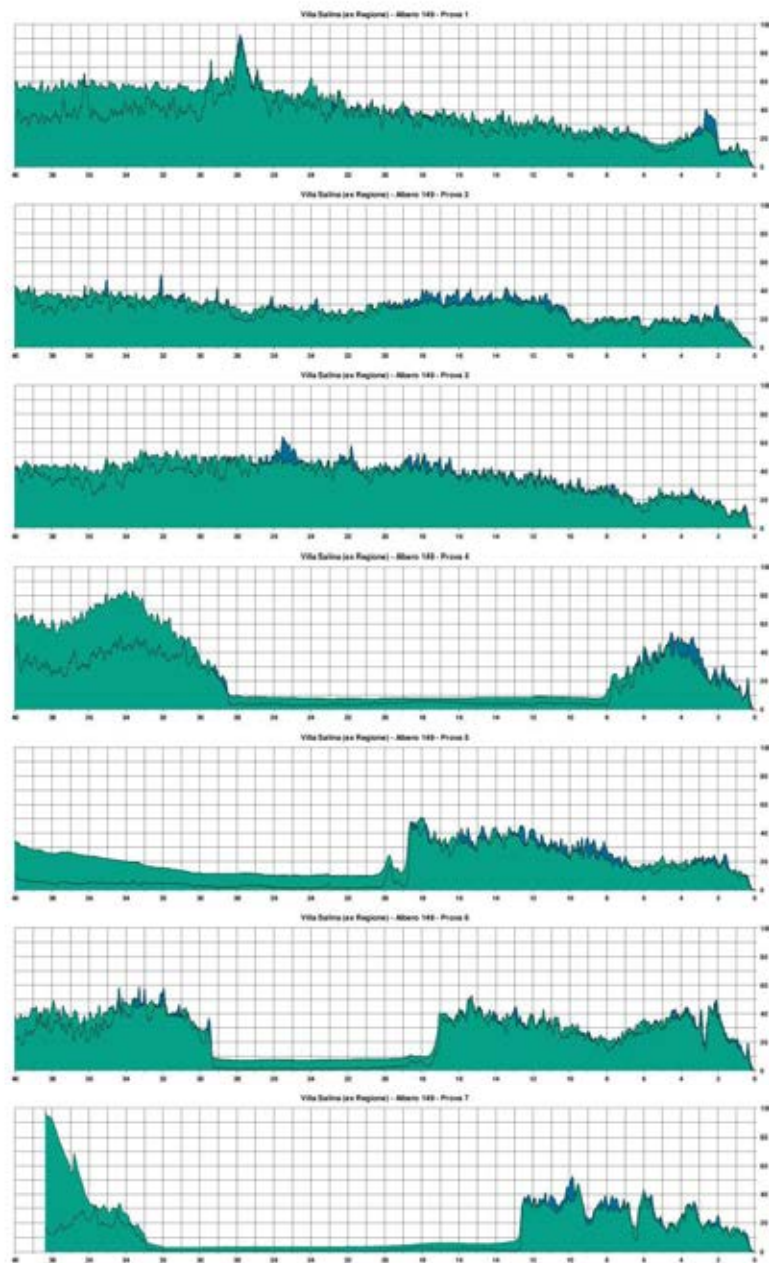
Fusto inclinato di 10° in direzione dell'albero n. 0147.
Presenza di carpofori fungini su profitti nei pressi del colletto.
