COMUNE DI CASTEL MAGGIORE

OPERE DI MANUTENZIONE STRAORDINARIA DEL COMPESSO DENOMINATO "VILLA SALINA-MALPIGHI"

OGGETTO: RELAZIONE TECNICA - ALLEGATI

Elenco alberature e schede di dettaglio

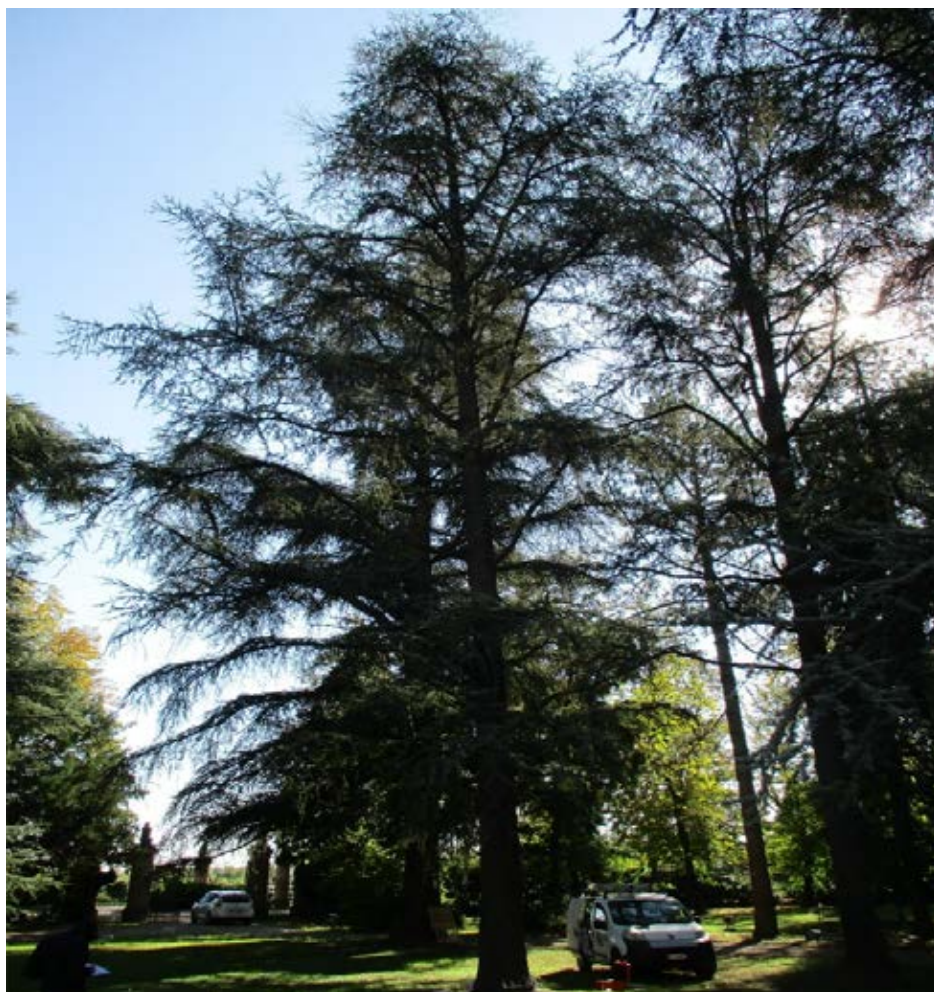
Difetti assenti	NO
Lineare	NO
Allargato	NO
Carie	SI

Carpofori	■ Assenti
Cavità aperta	NO
Contrafforti lesionati	NO
Effetto botte	NO
Essudati/flusso batterico	NO
Depressione	SI
Ferita/e aperta/e	SI
Ferita/e cicatrizzata/e	NO
Insetti lignivori	NO
Necrosi corticali	NO
Rigonfiamenti	NO
Riscoppi	NO
Screpolature corticali	NO
Tumori batterici	NO
Non ispezionabile	NO

Morfologia della chioma	Naturale/seminaturale
Difetti assenti	NO
Anastomosi	NO
Asimmetrica	SI
Autoriduzione	NO
Branca compromessa	NO
Branche secche	SI
Cancro	NO

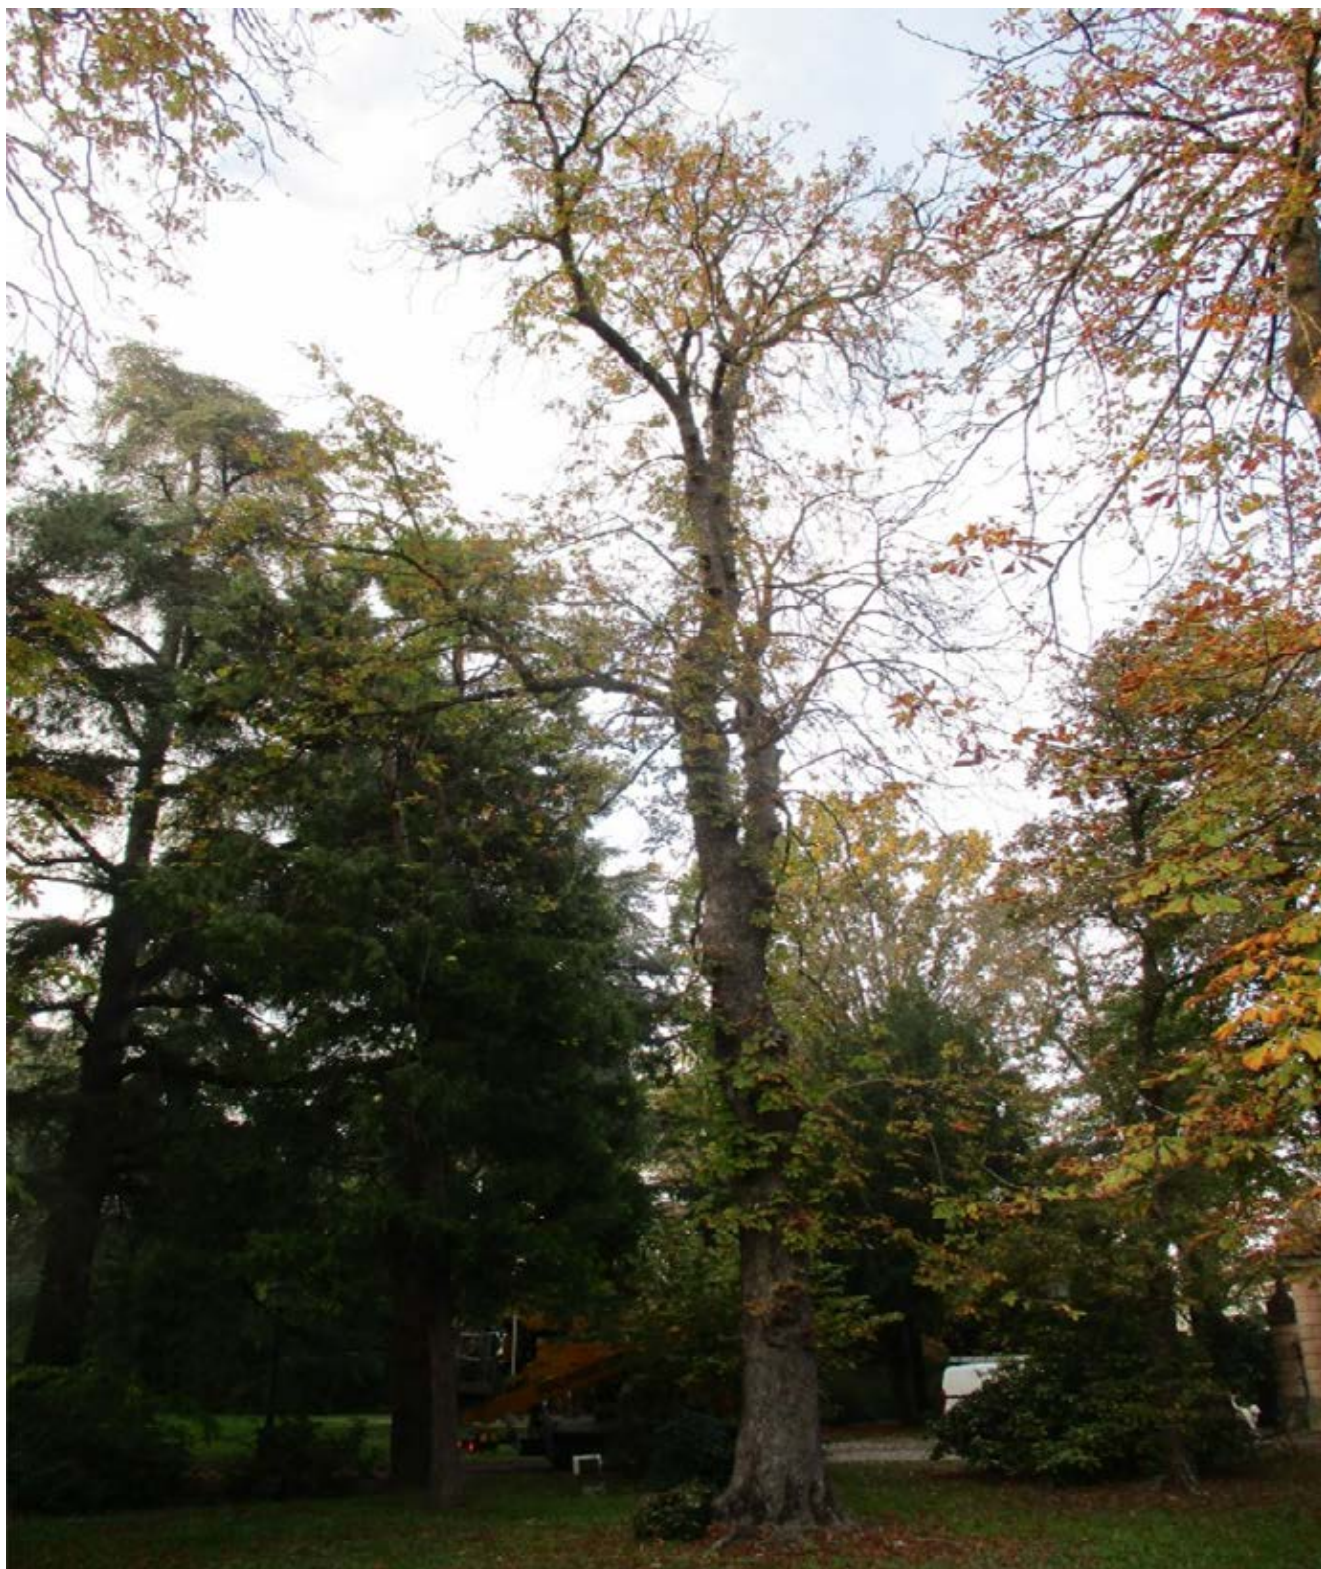
Difetti assenti	NO
Avventizie	NO
Avvolgenti	NO
Carpofori	■ Assenti
Danneggiate	SI
Superficiali	2
Ricarico di terreno	NO
Sollevamento pavimentazione/cordolo	NO
Strozzanti	NO
Taglio radici d'ancoraggio	NO
Non ispezionabile	NO

Difetti assenti	NO
Lineare	NO
Allargato	NO
Carie	SI

Carpofori	■ Assenti
Cavità aperta	SI
Contrafforti lesionati	SI
Effetto botte	NO
Essudati/flusso batterico	NO
Depressione	NO
Ferita/e aperta/e	NO
Ferita/e cicatrizzata/e	NO
Insetti lignivori	NO
Necrosi corticali	NO
Rigonfiamenti	NO
Riscoppi	NO
Screpolature corticali	NO
Tumori batterici	NO
Non ispezionabile	NO

Difetti assenti	NO
Cancro	NO
Carie	NO
Carie su ferite di potatura	SI
Carpofori	■ Assenti
Cavità aperta alla corona	NO
Cavità aperta al fusto	NO
Cortecchia inclusa tra corni	NO
Cortecchia inclusa alla corona	NO
Costolature	NO
Depressione	NO
