OPERE DI MANUTENZIONE STRAORDINARIA DEL COMPESSO DENOMINATO "VILLA SALINA-MALPIGHI" POSTO IN VIA GALLIERA n. 2 STRALCIO n. 3 - CUP G77H21000970004

OGGETTO: RELAZIONE TECNICA - ALLEGATI

- RELAZIONE TECNICA: ALLEGATI

Relazione Tecnica - Allegati rif. Prot. 29410/2021

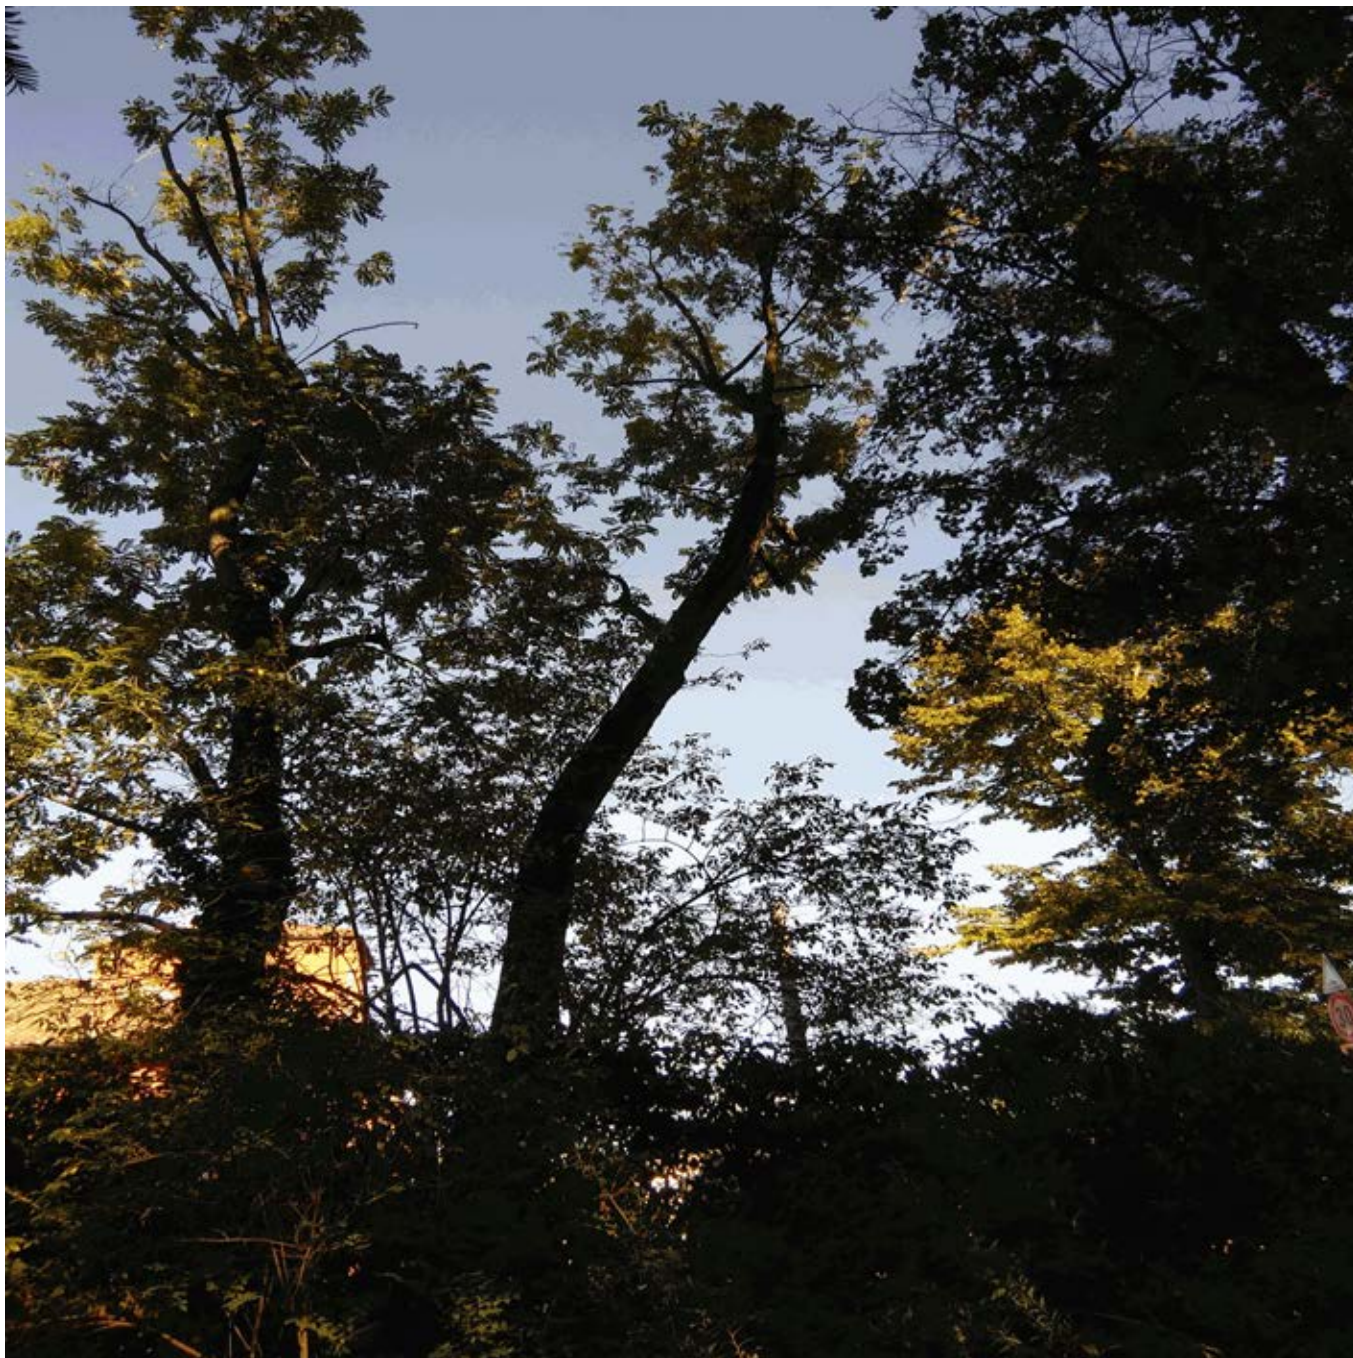
15989715797751850659138.jpg

Carpofori	■ Assenti
Cavità aperta	NO
Contrafforti lesionati	NO
Effetto botte	NO
Essudati/flusso batterico	NO
Depressione	SI
Ferita/e aperta/e	NO
Ferita/e cicatrizzata/e	NO
Insetti lignivori	NO
Necrosi corticali	NO
Rigonfiamenti	NO
Riscoppi	NO
Screpolature corticali	NO
Tumori batterici	NO
Non ispezionabile	NO

Difetti assenti	NO
Cancro	NO
Carie	NO
Carie su ferite di potatura	SI
Carpofori	■ Assenti
Cavità aperta alla corona	NO
Cavità aperta al fusto	NO
Cortecchia inclusa tra cormi	NO
Cortecchia inclusa alla corona	NO
Costolature	NO
Depressione	NO

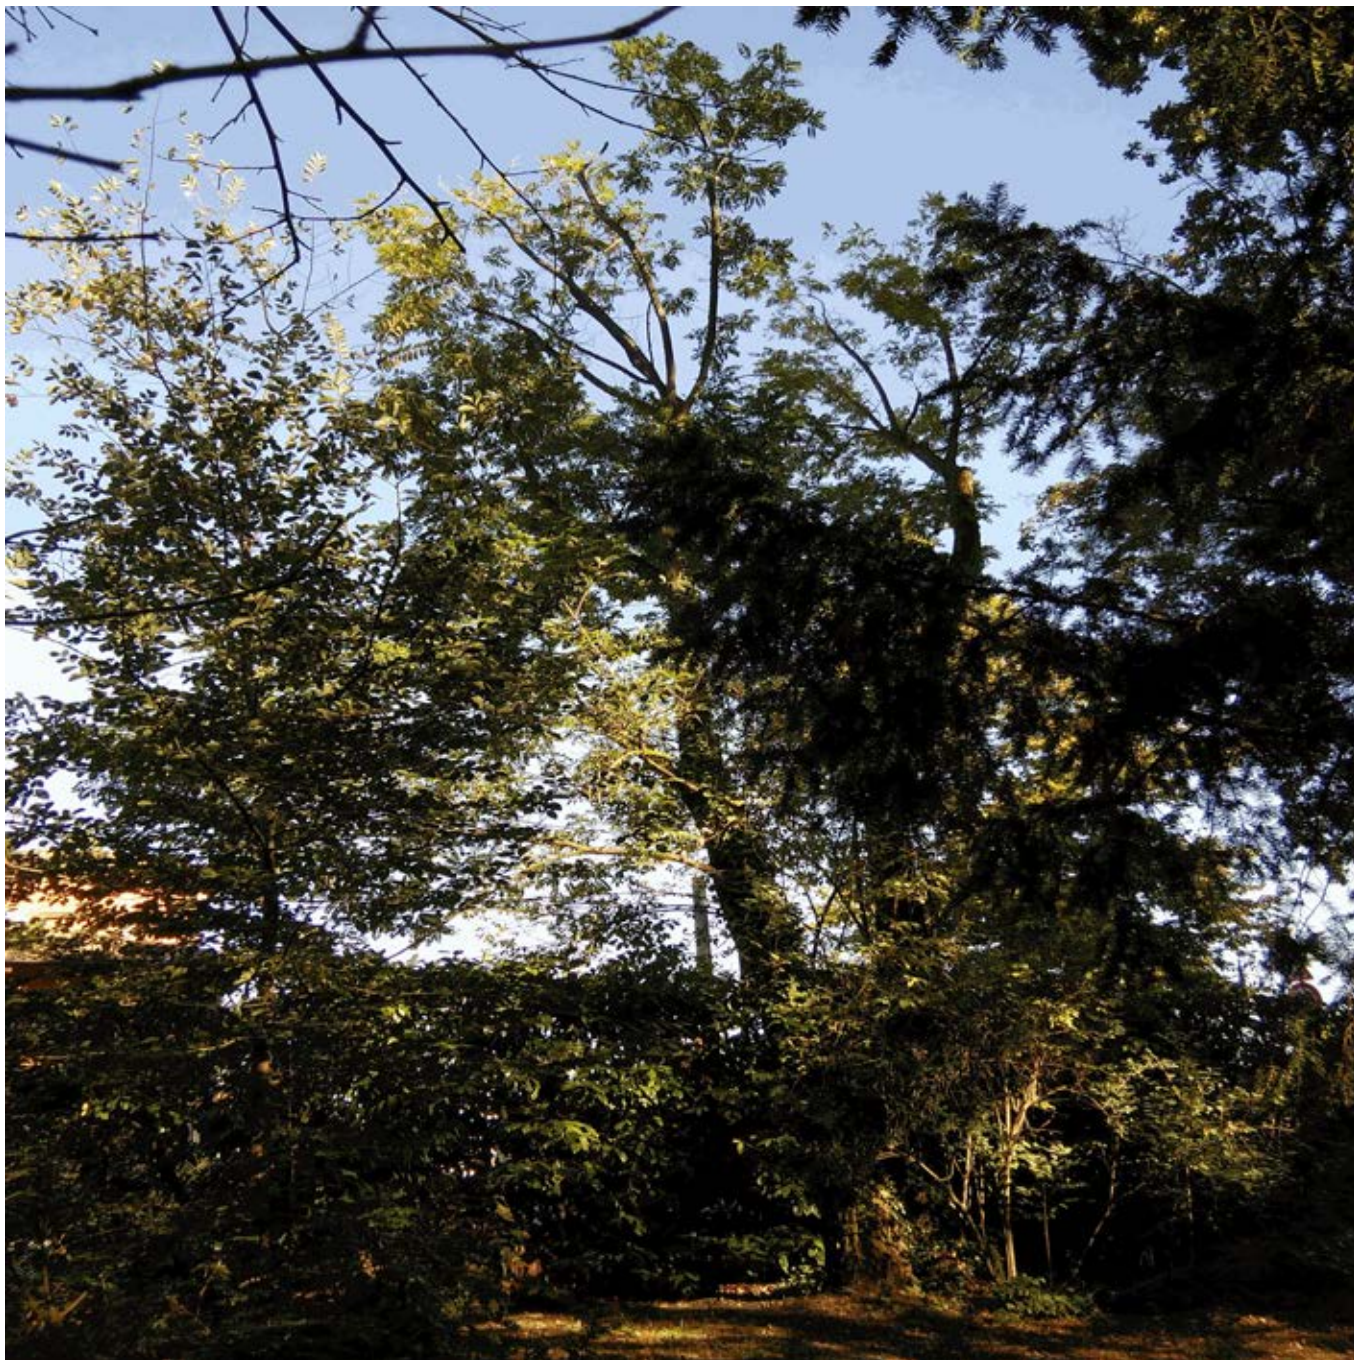
1598972252172596610447.jpg

Carpofori	■ Assenti
Cavità aperta	SI
Contrafforti lesionati	NO
Effetto botte	NO
Essudati/flusso batterico	NO
Depressione	NO
Ferita/e aperta/e	NO
Ferita/e cicatrizzata/e	NO
Insetti lignivori	NO
Necrosi corticali	NO
Rigonfiamenti	NO
Riscoppi	NO
Screpolature corticali	NO
Tumori batterici	NO
Non ispezionabile	NO

Difetti assenti	NO
Cancro	NO
Carie	NO
Carie su ferite di potatura	SI
Carpofori	■ Assenti
Cavità aperta alla corona	NO
Cavità aperta al fusto	NO
Cortecchia inclusa tra corni	NO
Cortecchia inclusa alla corona	NO
Costolature	NO
Depressione	NO

Morfologia della chioma	Avventizia recente
Difetti assenti	NO
Anastomosi	NO
Asimmetrica	NO
Autoriduzione	NO
Branca compromessa	NO
Branche secche	SI
Cancro	NO

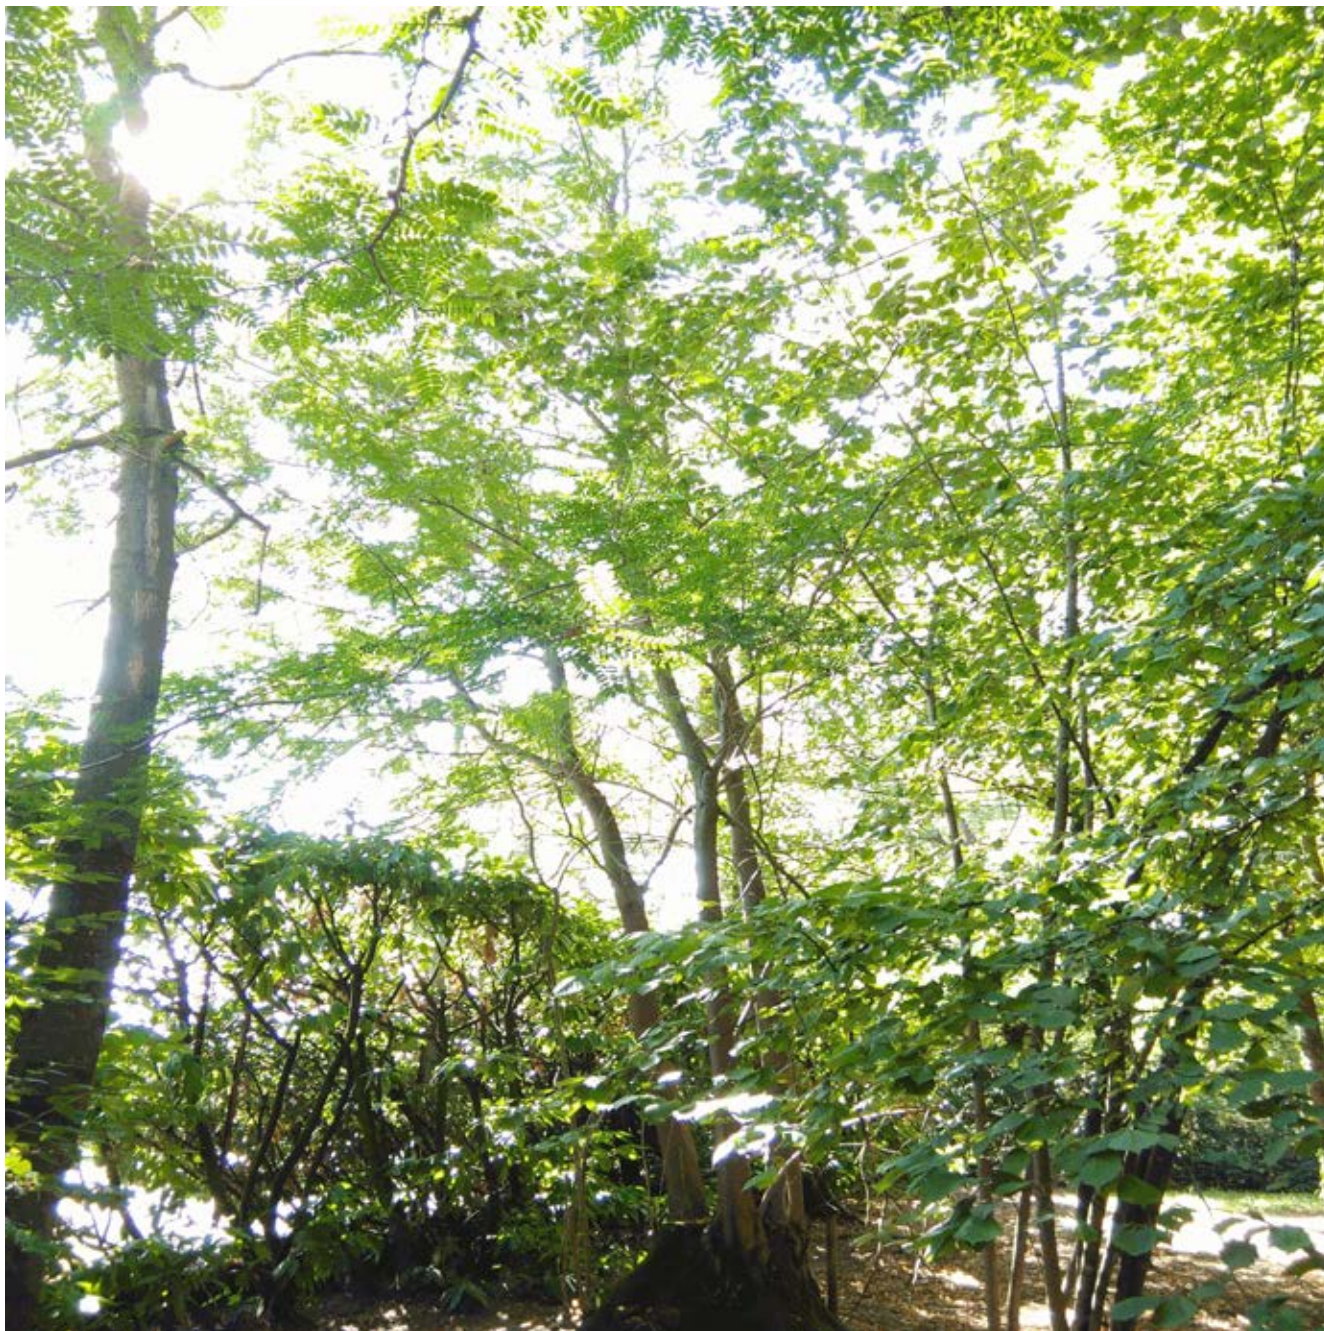
15990373387411044141597.jpg

Difetti assenti	NO
Avventizie	NO
Avvolgenti	NO
Carpofori	■ Assenti
Danneggiate	SI
Superficiali	2
Ricarico di terreno	NO
Sollevamento pavimentazione/cordolo	NO
Strozzanti	NO
Taglio radici d'ancoraggio	NO
Non ispezionabile	NO

Carpofori	■ Ganoderma sp.
Cavità aperta	NO
Contrafforti lesionati	NO
Effetto botte	NO
Essudati/flusso batterico	NO
Depressione	SI
Ferita/e aperta/e	NO
Ferita/e cicatrizzata/e	NO
Insetti lignivori	NO
Necrosi corticali	NO
Rigonfiamenti	NO
Riscoppi	NO
Screpolature corticali	NO
Tumori batterici	NO
Non ispezionabile	NO

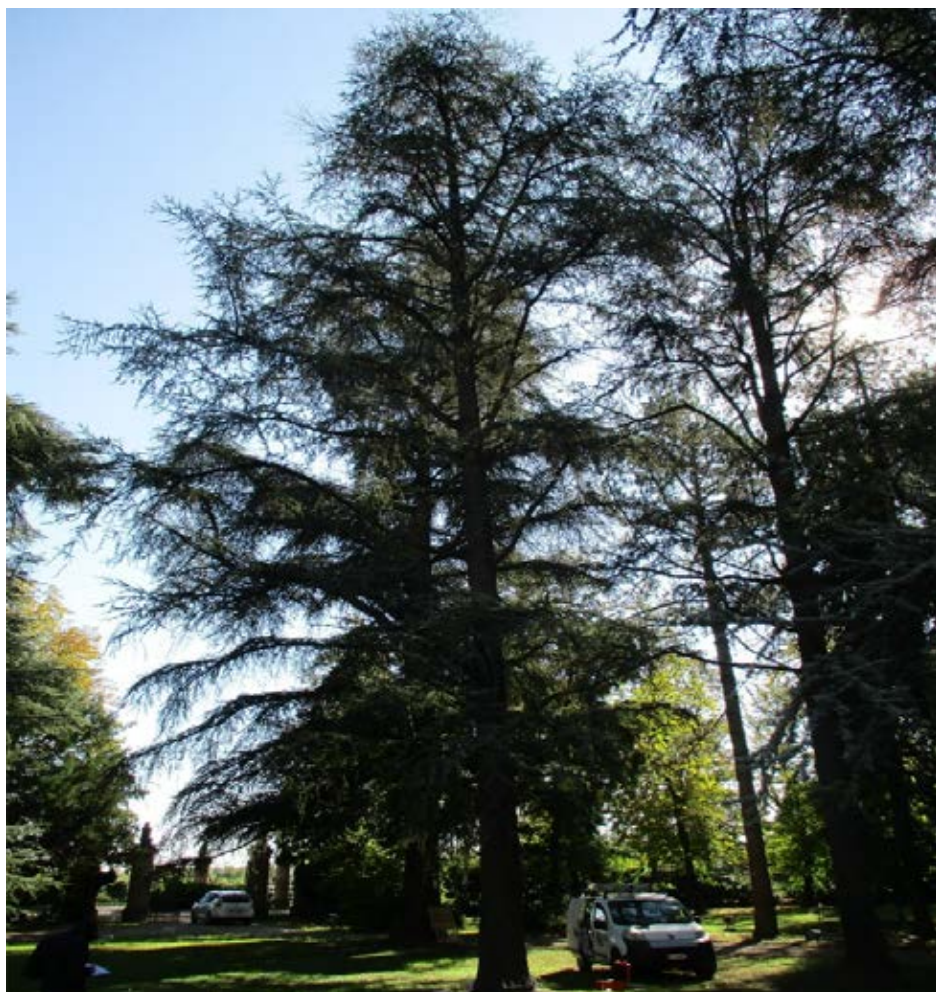
Difetti assenti	NO
Lineare	NO
Allargato	NO
Carie	SI

Carpofori	■ Assenti
Cavità aperta	NO
Contrafforti lesionati	NO
Effetto botte	NO
Essudati/flusso batterico	NO
Depressione	SI
Ferita/e aperta/e	SI
Ferita/e cicatrizzata/e	NO
Insetti lignivori	NO
Necrosi corticali	NO
Rigonfiamenti	NO
Riscoppi	NO
Screpolature corticali	NO
Tumori batterici	NO
Non ispezionabile	NO

Morfologia della chioma	Naturale/seminaturale
Difetti assenti	NO
Anastomosi	NO
Asimmetrica	SI
Autoriduzione	NO
Branca compromessa	NO
Branche secche	SI
Cancro	NO

Nessuno	SI
Spollonatura alla chioma	NO
Spollonatura al colletto	NO
Spollonatura al fusto	NO
Potatura di allevamento	NO
Potatura di risanamento	NO
Potatura di rimonda	NO
Potatura di riforma	NO
Potatura di alleggerimento	NO
Spalcatura	NO
Potatura di contenimento del 25	NO
Potatura di contenimento del 35	NO
Potatura di contenimento del 50	NO
Consolidamento	NO
Eliminazione rampicanti	NO
Scopertura radicale	NO
Trattamento con biostimolanti	NO
Motivo dell'abbattimento	
Tipologia di monitoraggio	Strumentale
Note	Si consiglia il controllo con tomografia sonica al colletto
Frequenza monitoraggio	1 = Annuale

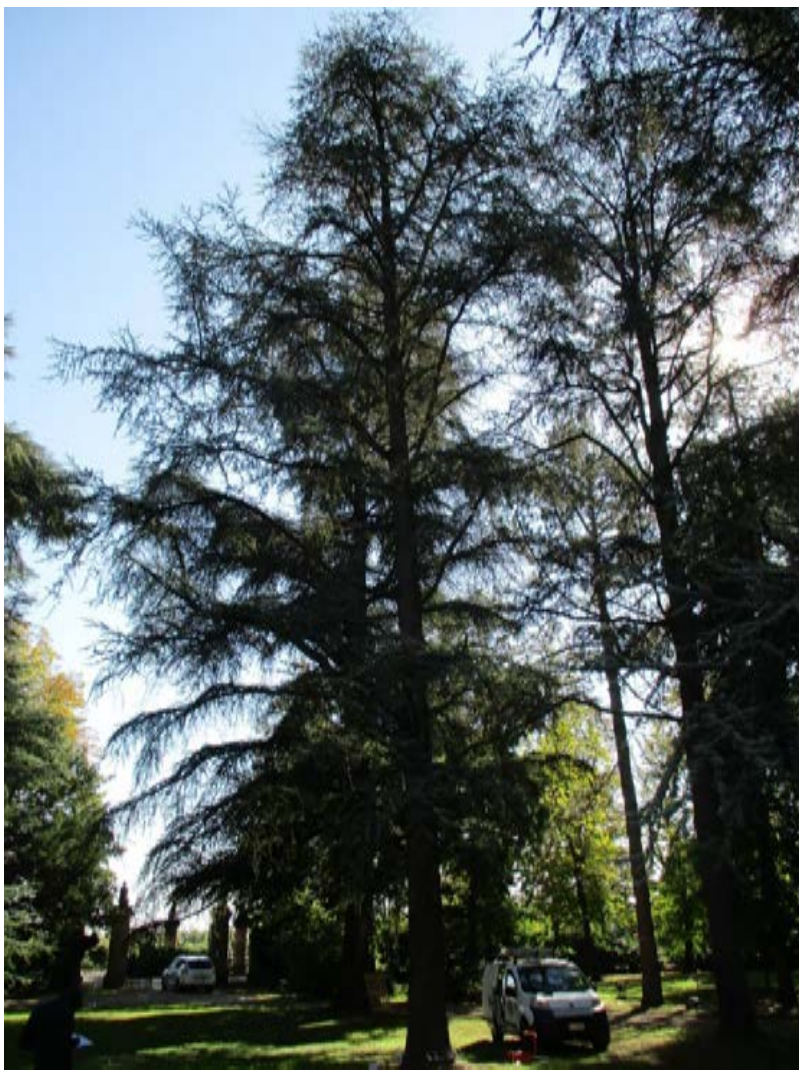
Foto 1: Castel Maggiore – *Cedrus atlantica* E01.3-089
Vista generale

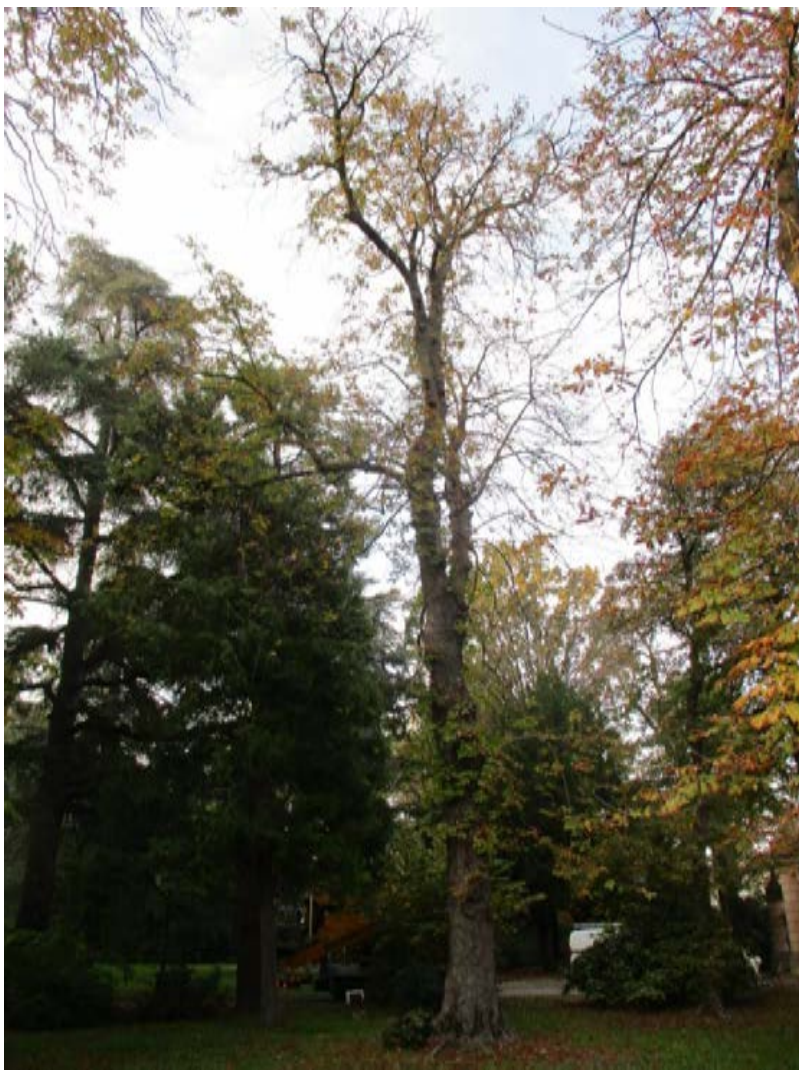
Foto 3: Castel Maggiore – *Aesculus hippocastanum* E01.3-104
Vista generale

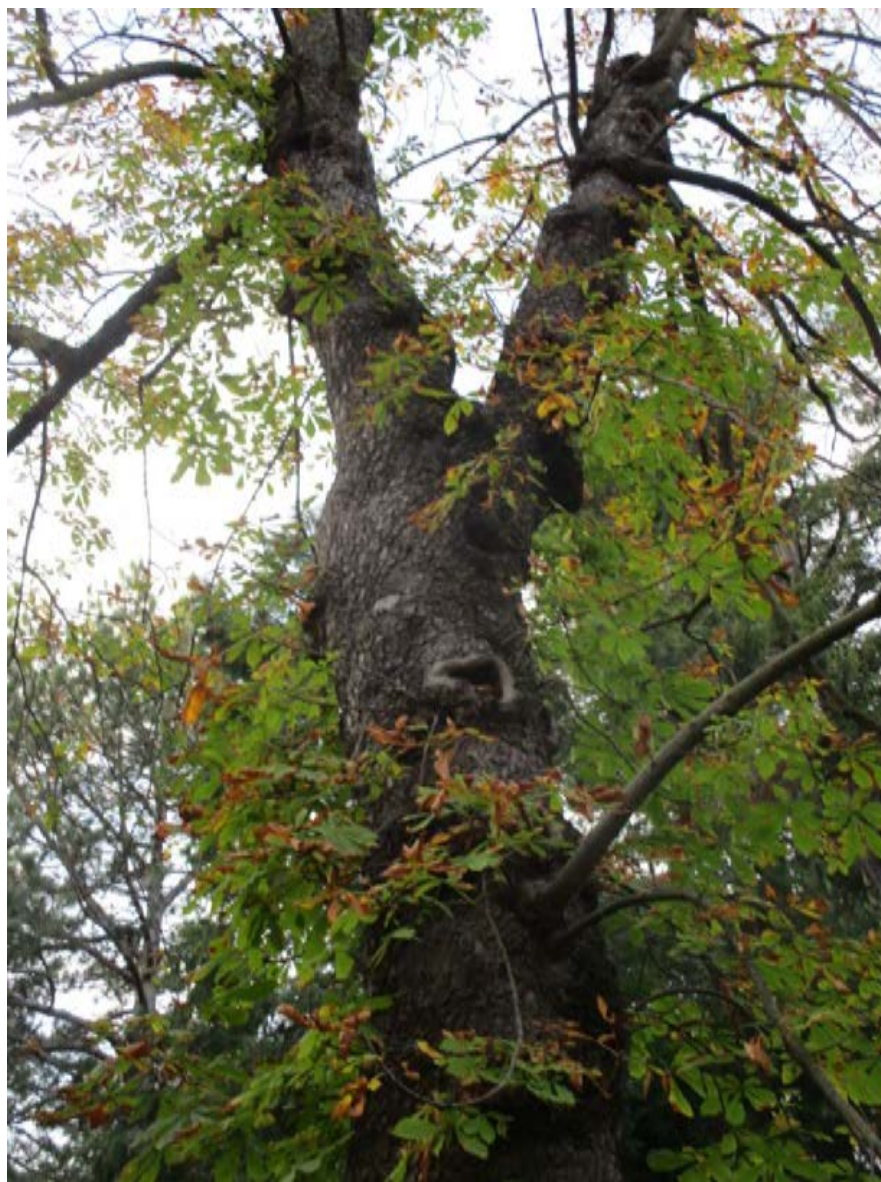
Foto 5: Castel Maggiore – *Aesculus hippocastanum* E01.3-104
Dettaglio delle cavità aperte al fusto

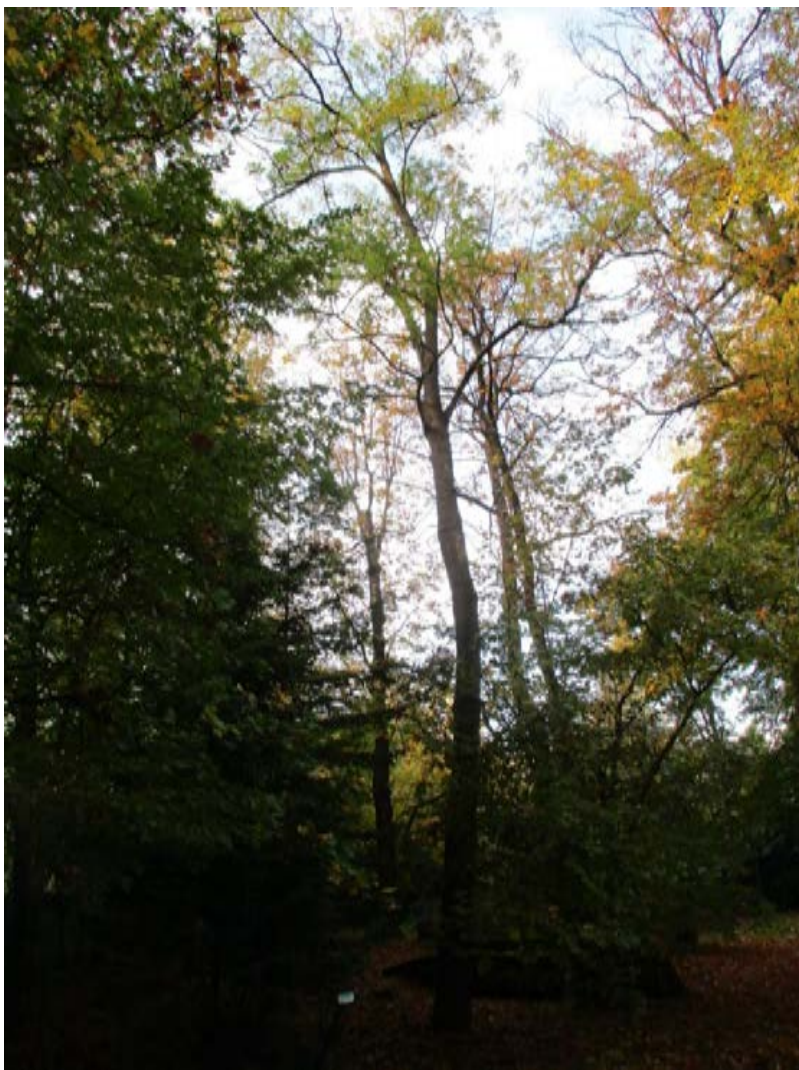
Foto 6: Castel Maggiore – *Sophora japonica* E01.3-226
Vista generale

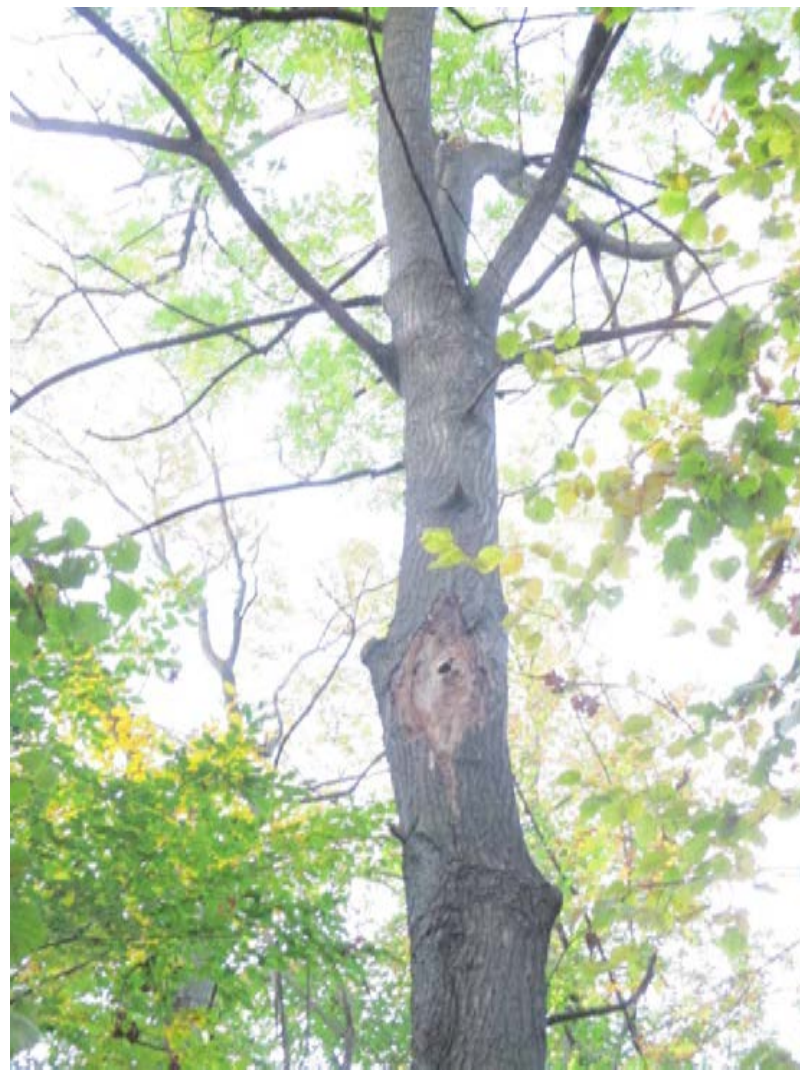
Foto 7: Castel Maggiore – *Sophora japonica* E01.3-226
Dettaglio del foro di picchio al fusto

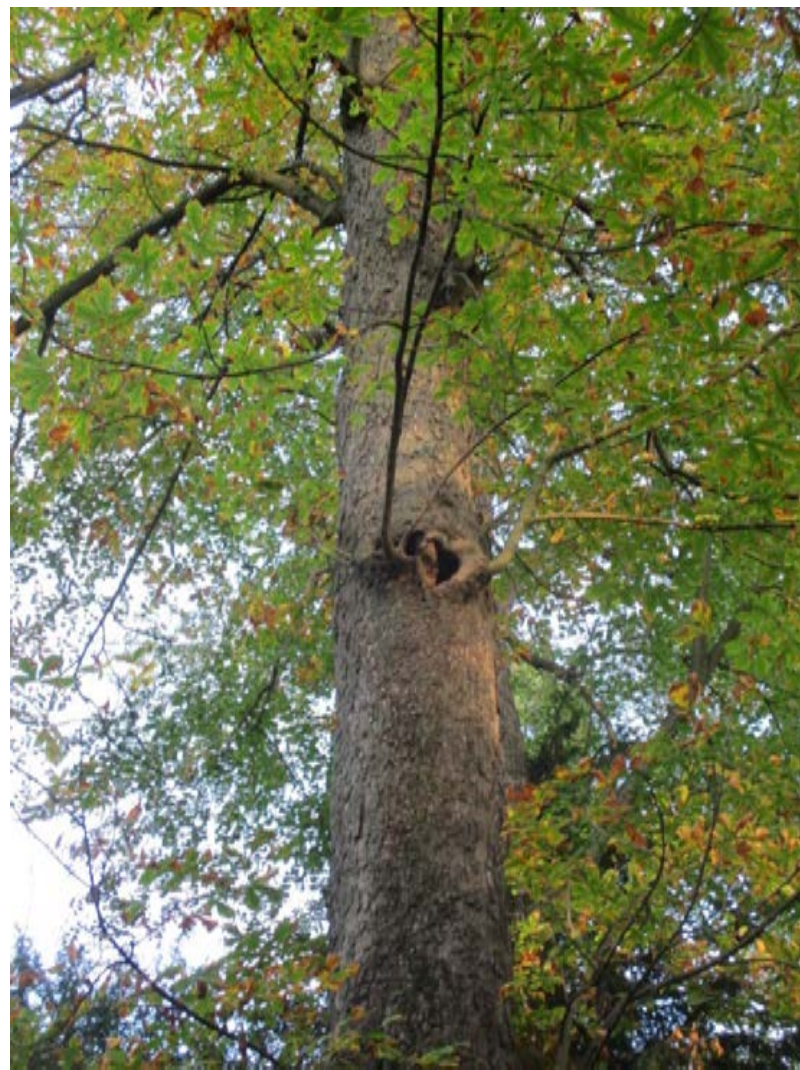
Foto 9: Castel Maggiore – *Aesculus hippocastanum* E01.3-233
Dettaglio delle cavità aperte al fusto

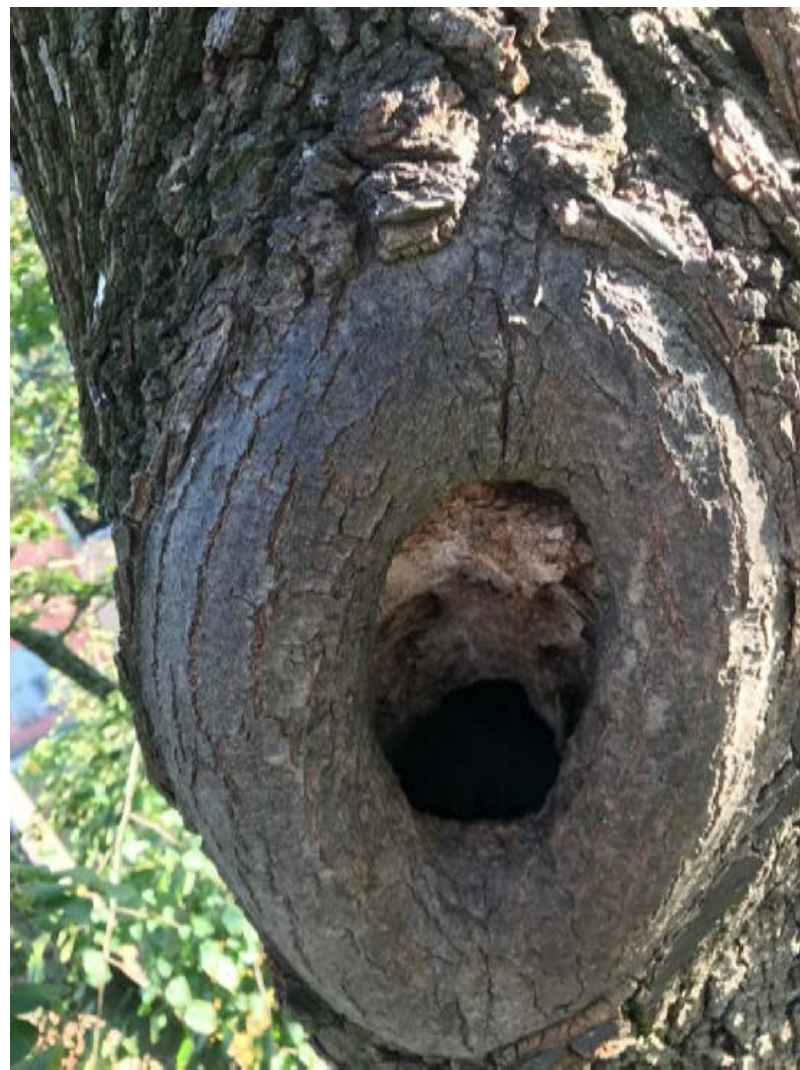
Foto 11: Castel Maggiore – *Tilia platyphyllos* - 01.3-240
Dettaglio di una ferita di potatura evoluta in cavità aperta al fusto

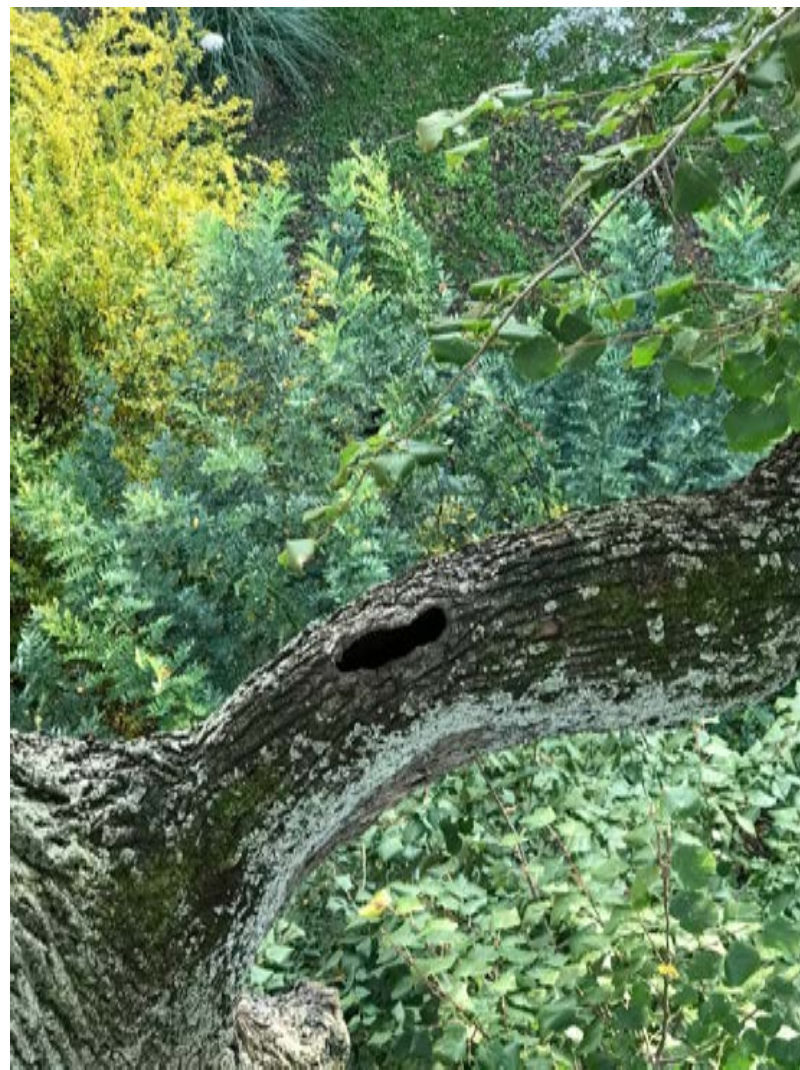
Foto 13: Castel Maggiore – *Tilia platyphyllos* - 01.3-240
 Dettaglio di una cavità aperta su una branca secondaria

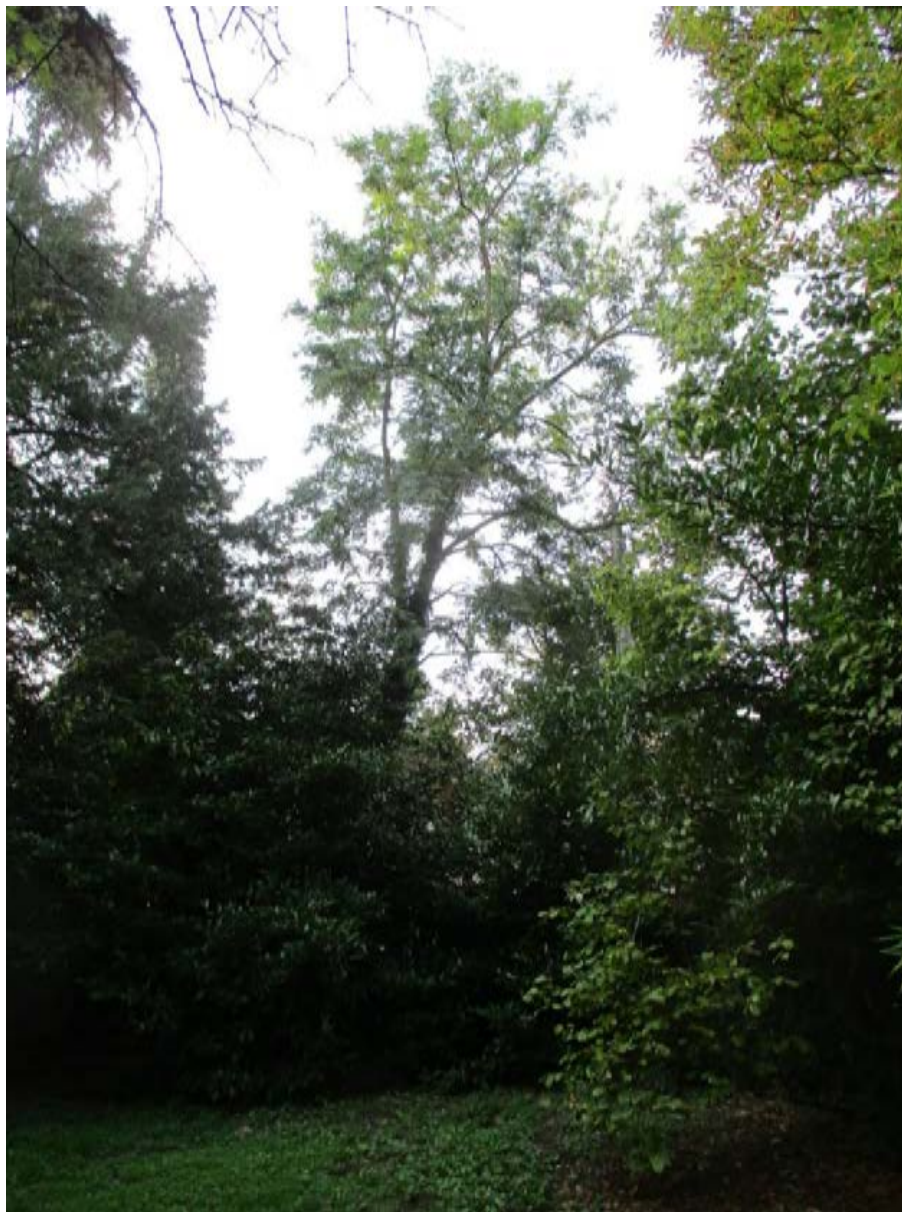
Foto 14: Castel Maggiore – *Robinia pseudoacacia* E01.3-262
Vista generale
