COMUNE DI CASTEL MAGGIORE

Miglioramento sismico Scuola elementare "Filippo Bassi" Via Gramsci, 175 PROGETTO ESECUTIVO

**oggetto : STATO DI FATTO - Valutazione della Sicurezza -
Relazione fotografica con indicazione dei sondaggi effettuati**

EL VS 05

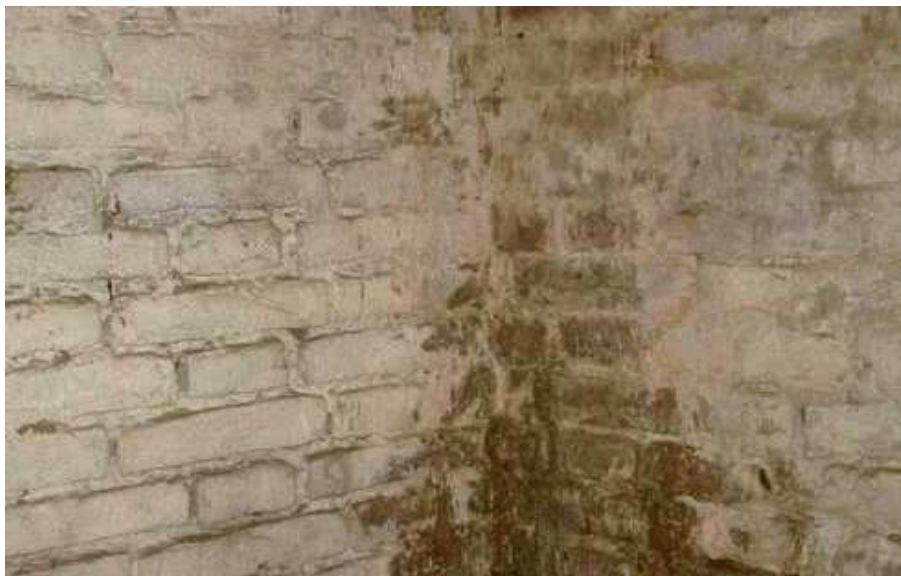
SONDAGGIO 1:
muratura in mattoni pieni.

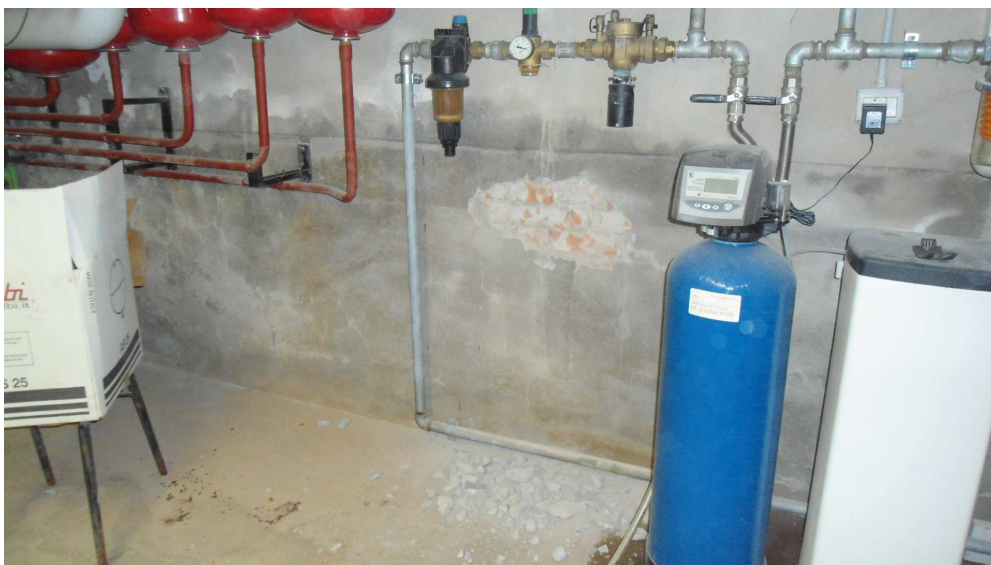
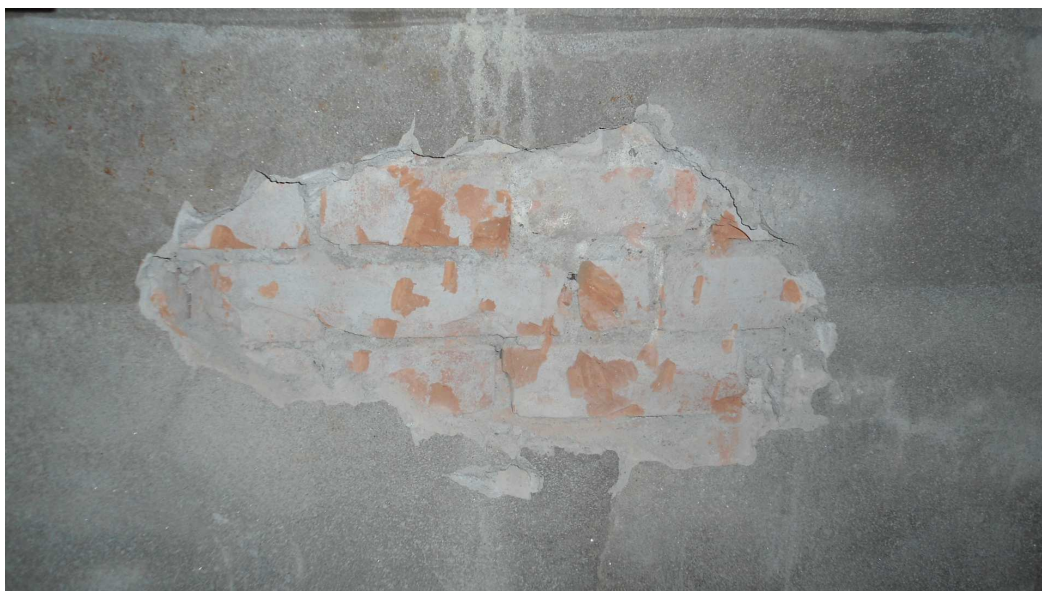
SONDAGGIO 7:
pareti affiancate, muratura in mattoni pieni e calcestruzzo.

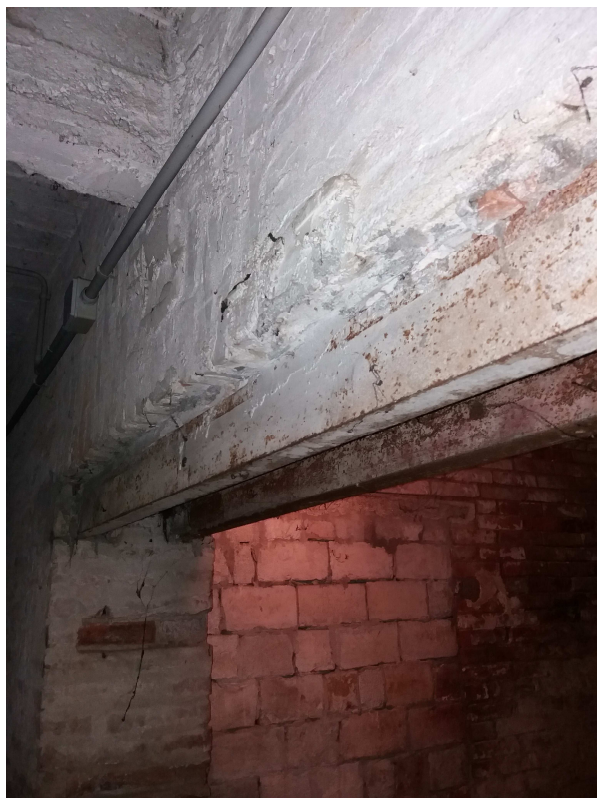
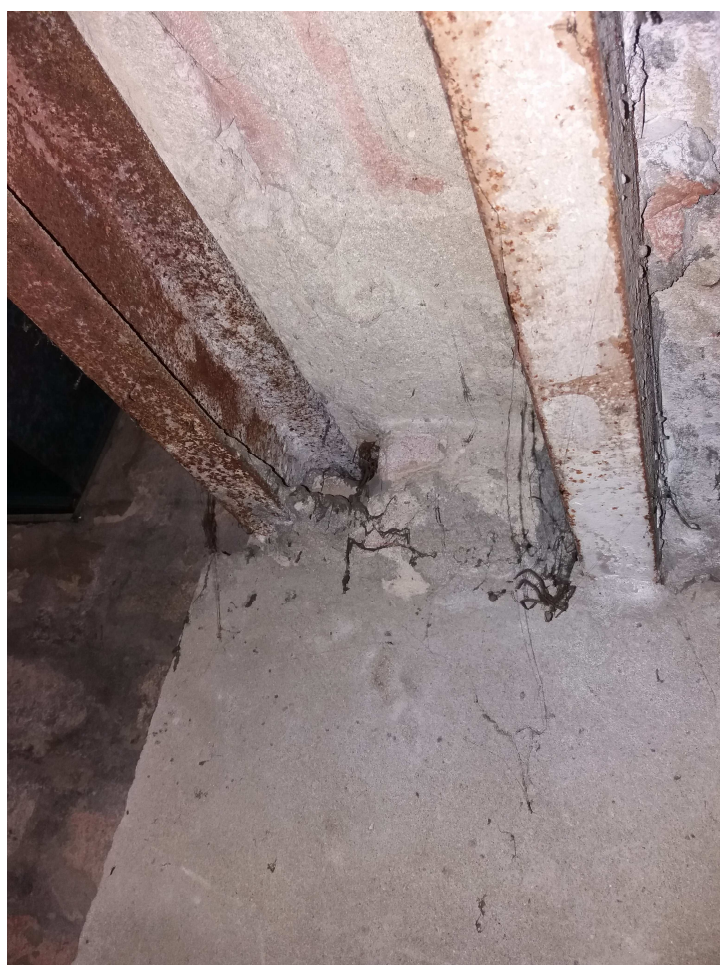
Foto 41e 42 con indicate la travi in acciaio oggetto di sostituzione

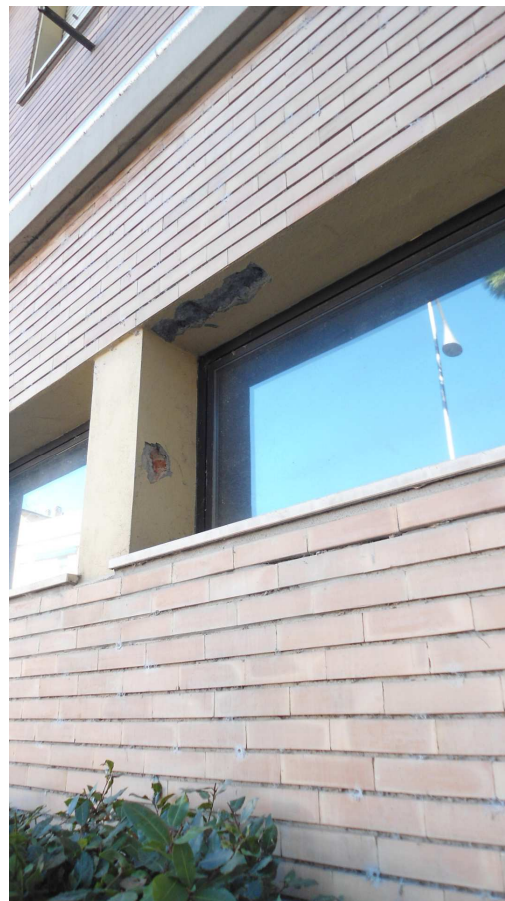
SONDAGGIO 8:
Muratura e architrave

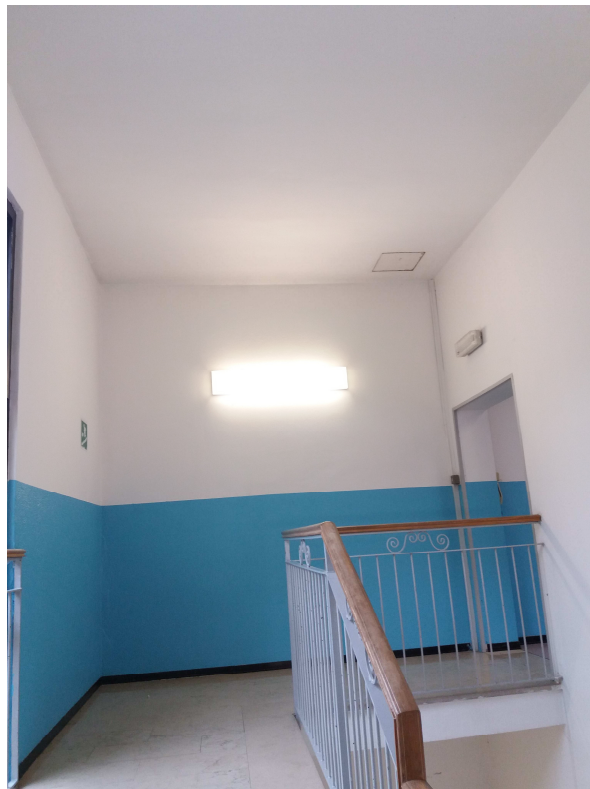
Foto 43 con indicato il pianerottolo e l'apertura oggetto di intervento a seguito della creazione del nuovo giunto e della muratura armata

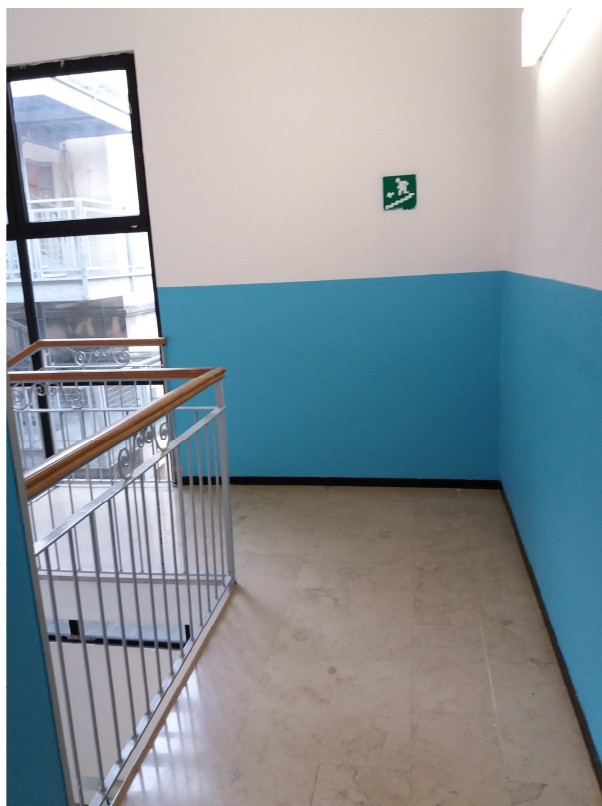
Foto 44 con indicato il pianerottolo e l'apertura oggetto di intervento a seguito della creazione del nuovo giunto e della muratura armata

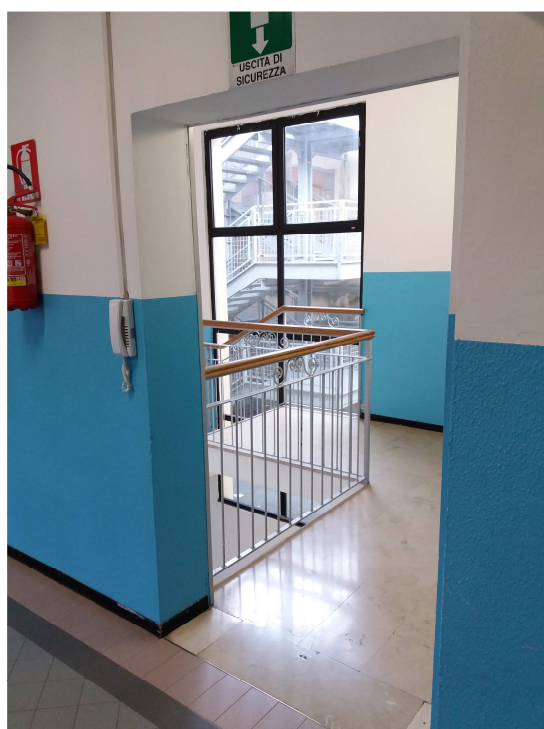
Foto 45 con indicato il pianerottolo e l'apertura oggetto di intervento a seguito della creazione del nuovo giunto e della muratura armata

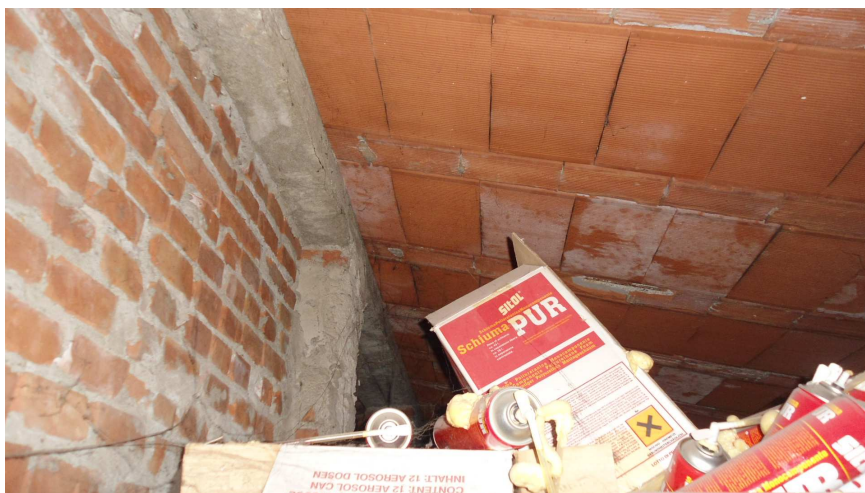
Foto varie al sottotetto in corrispondenza del vano scale (filtro), oggetto di intervento a seguito della creazione del nuovo giunto e della muratura armata

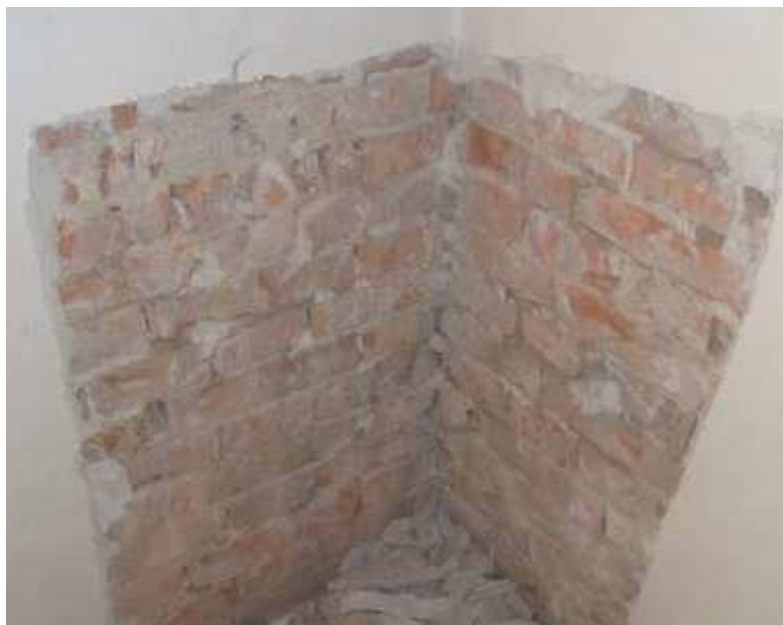
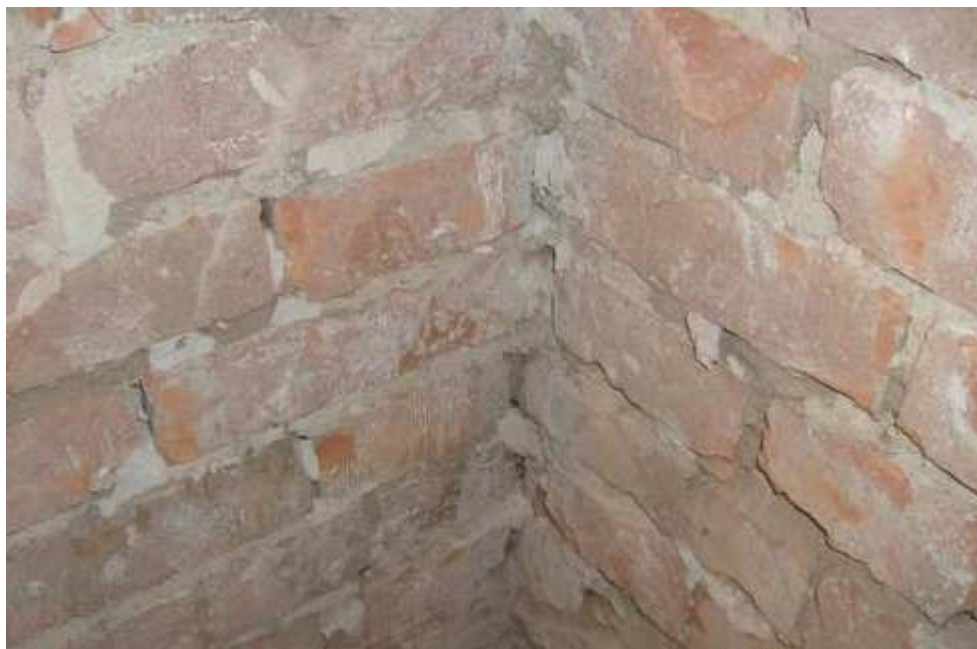
SONDAGGIO 6:
muratura in mattoni pieni.

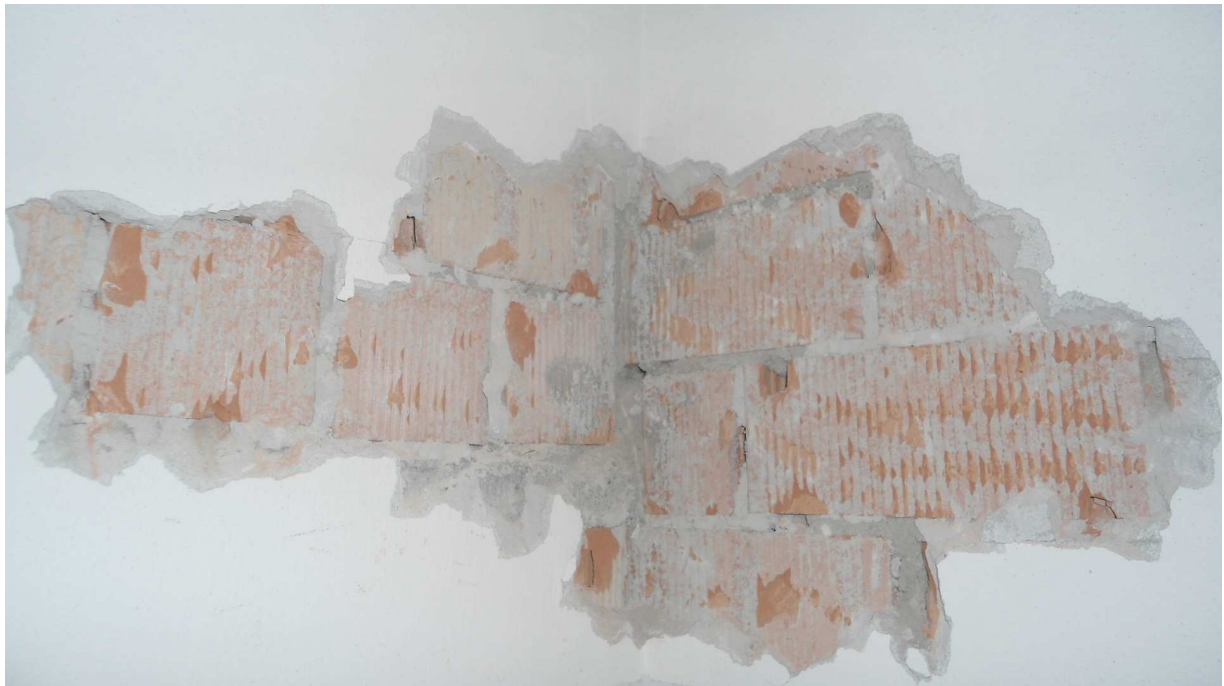
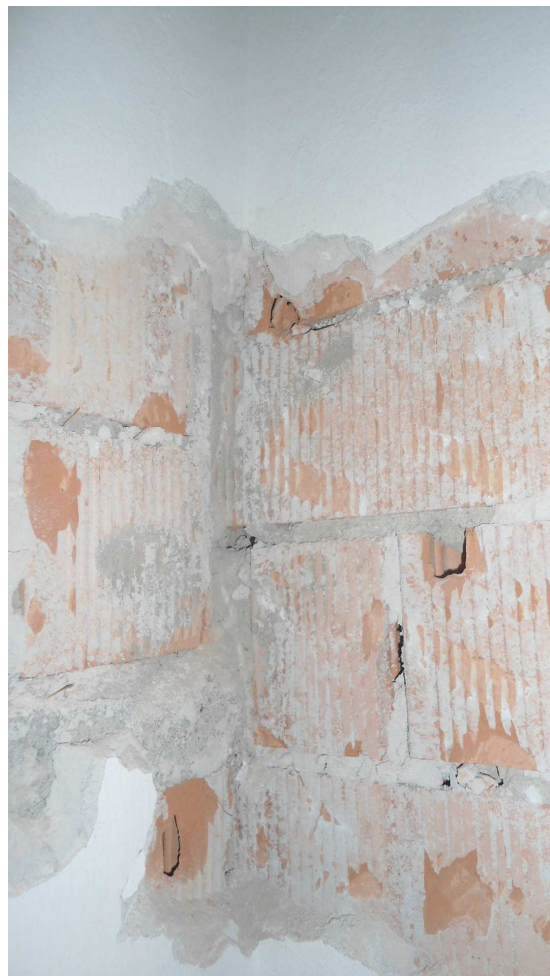
SONDAGGIO 9:
muratura in mattoni semipieni.

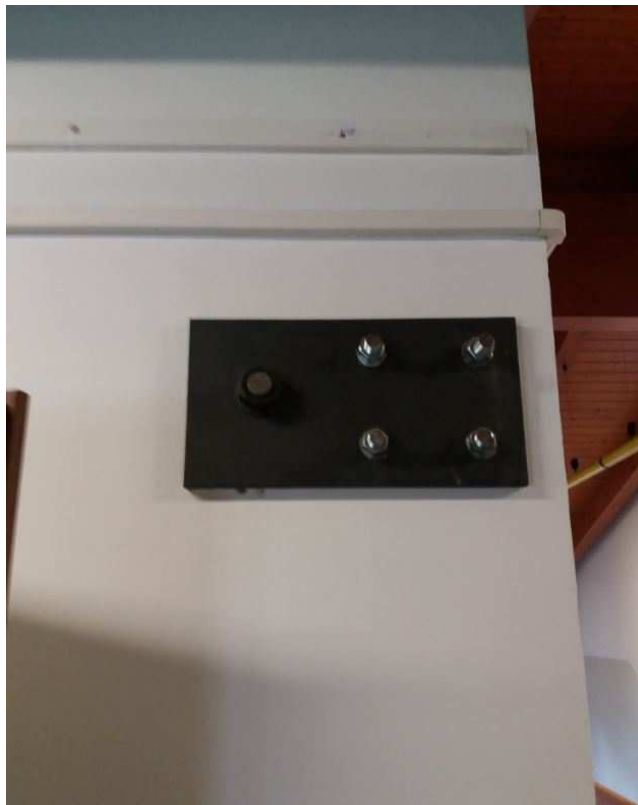
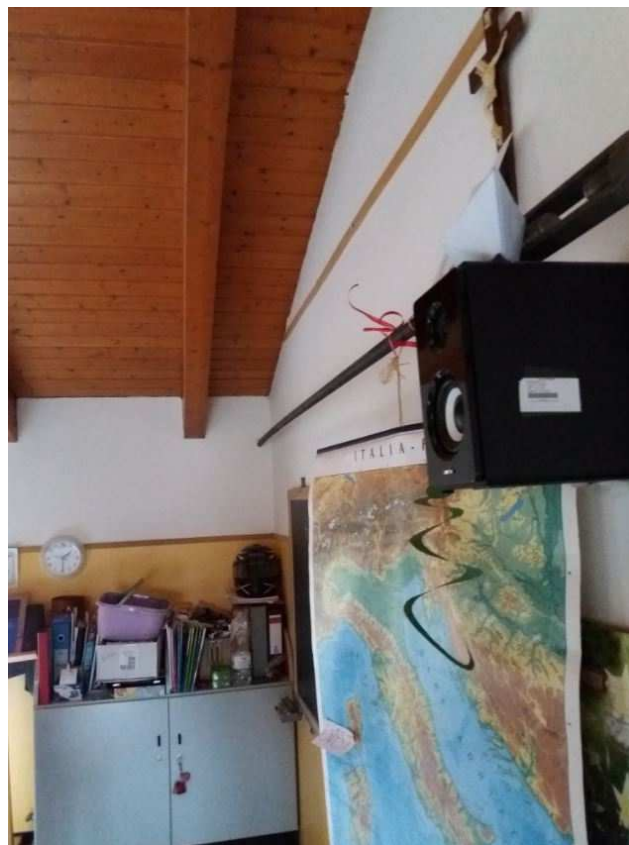
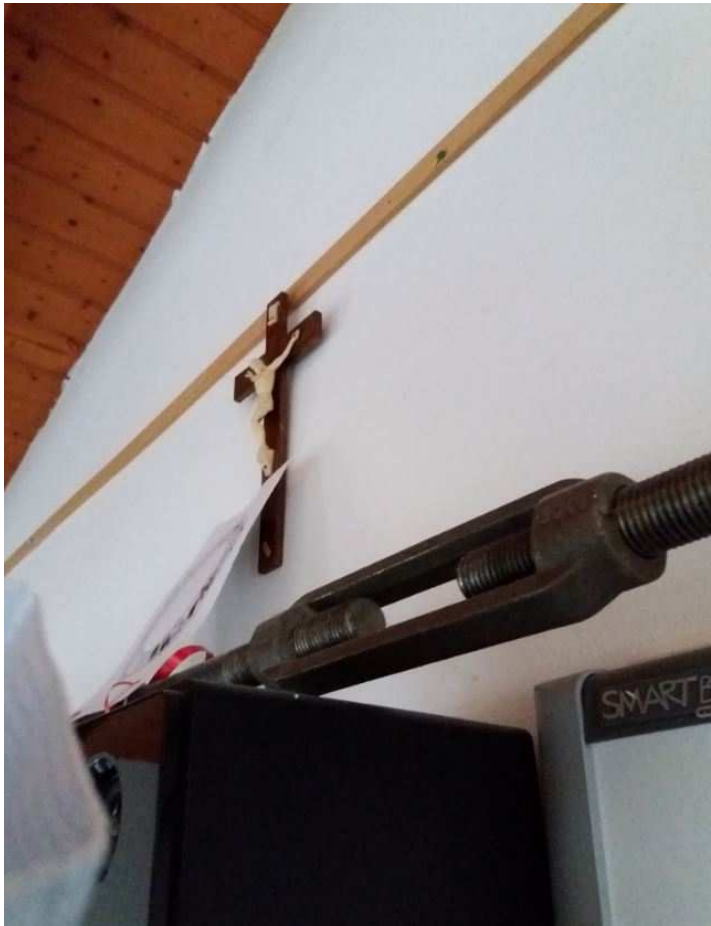
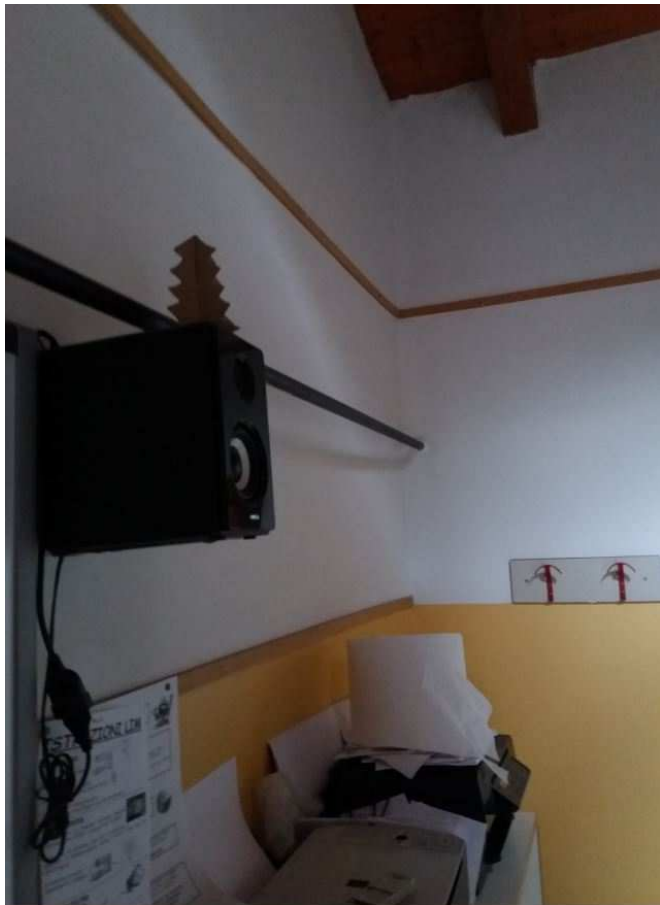
Foto varie delle catene oggetto di rimozione e di ricollocazione (all'interno delle aule)
