BARRIERE METALLICHE STRADALI INERENTI MANUFATTI ESISTENTI

Via Nanni e Via Bonora

PROVE IN SITU E RILIEVO

Relazione prove in situ e rilievo

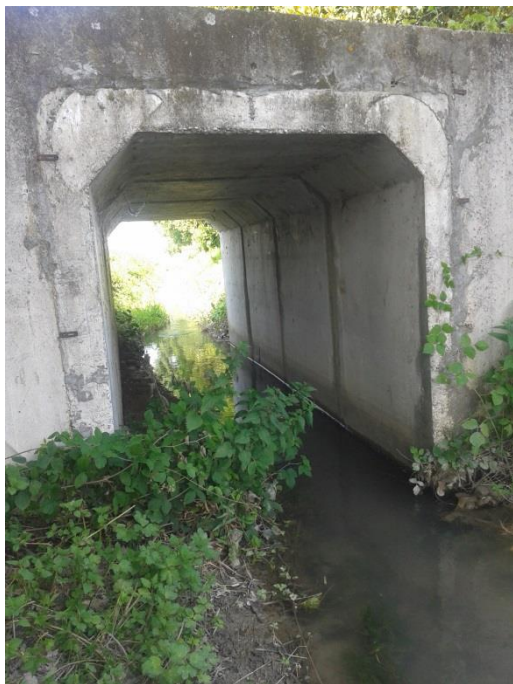
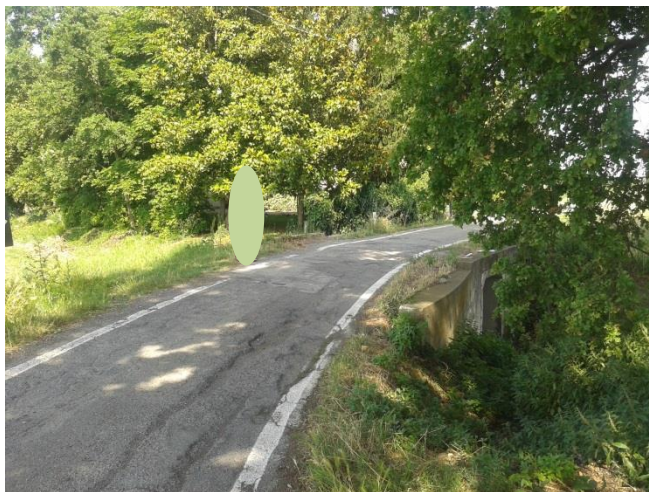
Lungo la strada comunale "via Nanni" è presente un manufatto scatolare di dimensioni pari a metri 1.50 metri di larghezza e metri 2.00 di altezza, lievemente smussato in corrispondenza degli angoli, per l'attraversamento del Canale Lorgana.

L'opera, della lunghezza di metri 6.40 e disposta in obliquo rispetto all'asse stradale, è corredata da nr. 4 muretti d'ala in calcestruzzo di modesta lunghezza variabile, pari a metri 4.00 e metri 0.90, per i muri lato monte, e metri 2.00 e 0.90 per i muri lato valle.

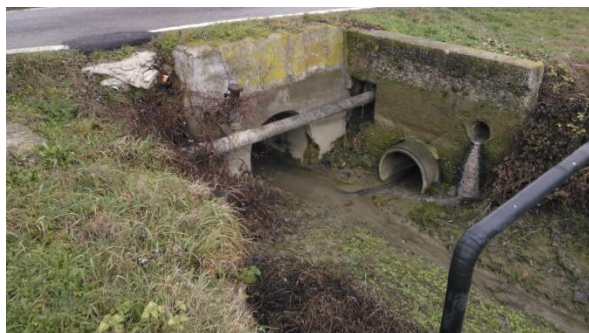
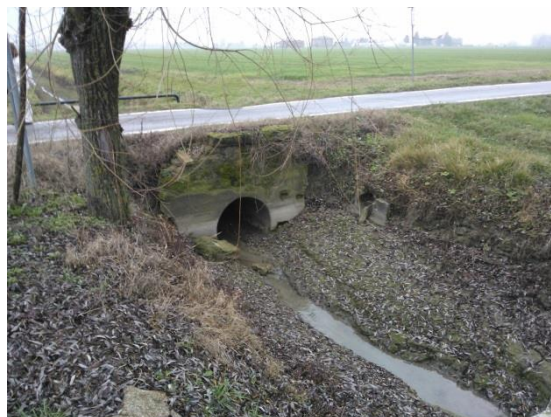
Lungo la strada comunale "via Bonora" è presente un attraversamento del Canale Lorgana, costituito da un tombino circolare in calcestruzzo, avente diametro interno pari a metri 1.00.

La lunghezza dell'attraversamento, sostanzialmente in retto, è pari a circa 4.90 metri.

In questo caso l'opera è corredata da due soli muri frontali di lunghezza pari a circa 2.50 metri, realizzati in calcestruzzo e muratura di mattoni, come si vede dalle seguenti fotografie.

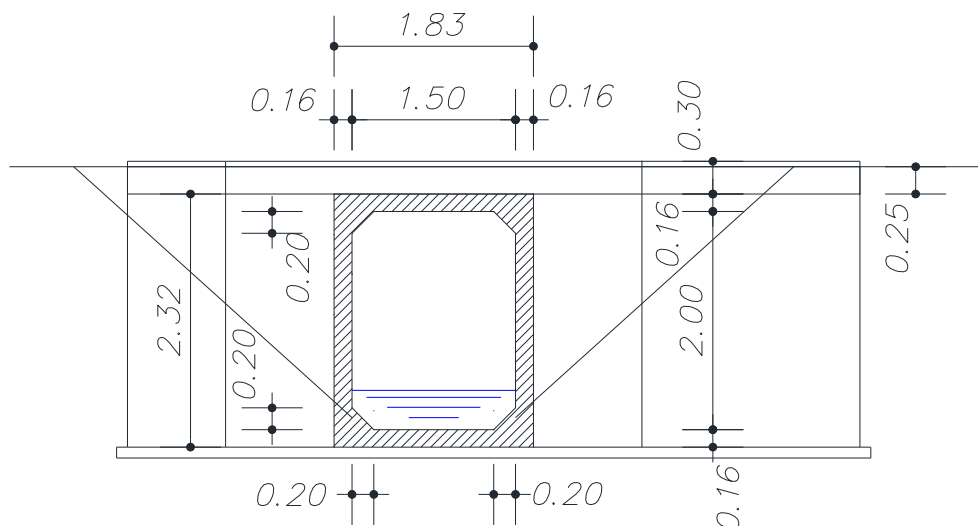
Strada Comunale "via Nanni" : sezione trasversale dell'attraversamento

L'attraversamento del Canale Lorgana è, come detto, realizzato da un manufatto scatolare prefabbricato in cemento armato, di luce netta pari a metri 1.50 ed altezza netta pari a 2.00 metri. Lo spessore delle pareti verticali e delle solette inferiore e superiore è pari a 16 centimetri.

L'opera è corredata da muri di testata e da un cordolo di contenimento della pavimentazione stradale laterale, anch'essi in calcestruzzo.

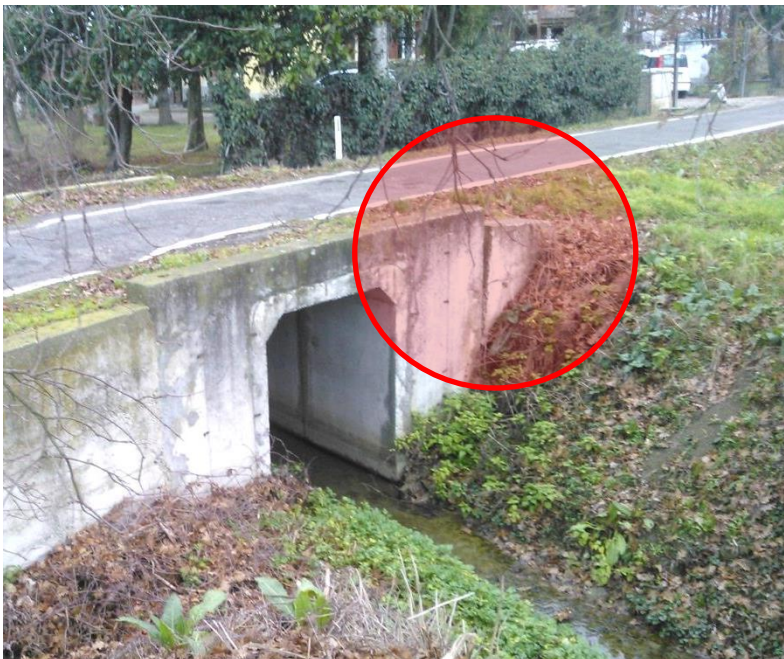
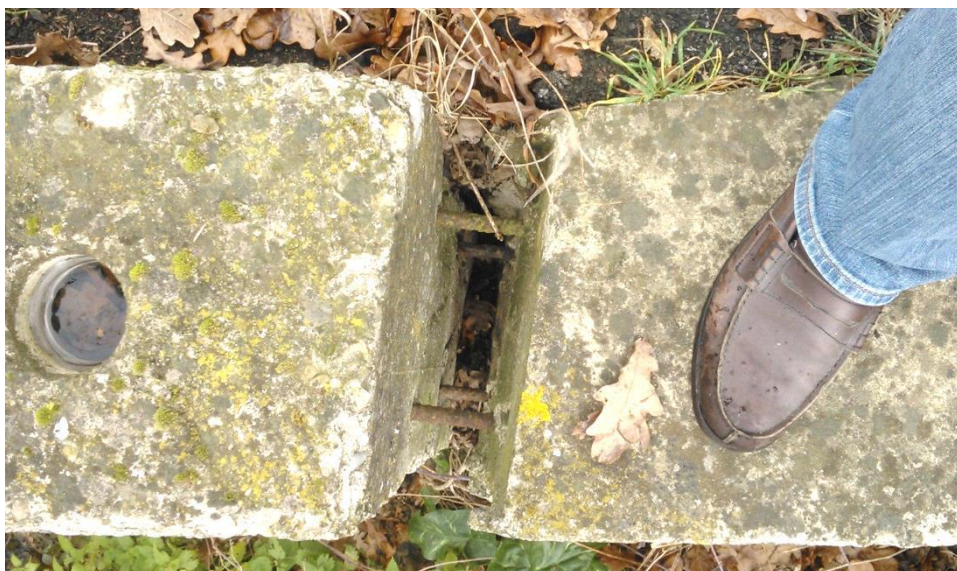
- le superfici di tali elementi si presentano integre e sostanzialmente omogenee, senza presenza di screpolature o segni di distacco di copriferro o di alterazione superficiale del calcestruzzo;
- i muri d'ala, pur non mostrando particolari segni di aggressione od alterazione superficiale rilevanti, denotano invece l'effetto di un vecchio dissesto, probabilmente per carenza di fondazione, che ha comportato, in un punto singolare, anche il distacco del muro dal corpo del manufatto scatolare e del cordolo laterale di collegamento, come si evidenzia dalla fotografia a lato.

fotografie appare evidente come il dissesto sia accaduto in corrispondenza di una ripresa di getto fra il muro frontale e il muro di contenimento della strada, con sfilamento dei ferri costituenti le armature di continuità.

Peraltro si può pure osservare che la natura del movimento, sicuramente attribuibile ad un assestamento del piano di fondazione dovuto probabilmente alla scarsa ampiezza o profondità della fondazione dello stesso, risulta ormai stabilizzato e non in evoluzione.

Al fine di non alterare il comportamento idraulico dell'esistente attraversamento, si ritiene opportuno realizzare una soletta autoportante in cemento armato per l'intera larghezza della sede stradale, definita da due cordoli laterali per l'ancoraggio delle nuove barriere metalliche.

Tale intervento permette di non interferire con il manufatto di attraversamento, peraltro in buone condizioni statiche, anzi, migliorando la ripartizione dei carichi e permettendo la stabilizzazione dei muri d'ala e di testata che in passato hanno subito qualche assestamento, peraltro ora stabilizzatosi, contribuirà ad una maggiore durata complessiva dell'opera nel tempo.

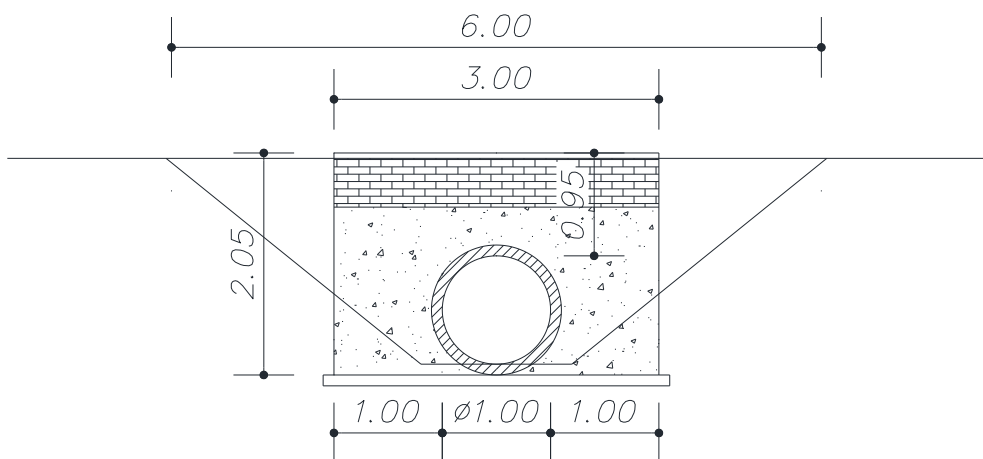
Strada Comunale "via Bonora" : sezione trasversale dell'attraversamento

Quest'opera prevede l'attraversamento del Canale Lorgana con un semplice tombino circolare in calcestruzzo di diametro interno ϕ 1.000.

Lo spessore della tubazione in cemento risulta pari a 10 centimetri.

L'opera è corredata da muri di testata, posti a filo della tubazione ed intonacati. Inoltre, dall'esame dei muri d'ala, si è potuto rilevare che i muri d'ala sono realizzati in calcestruzzo fino a circa 35 centimetri al di sopra del tombino circolare, e la parte superiore sembra realizzata in muratura di mattoni rivestita con uno spesso intonaco di cemento.

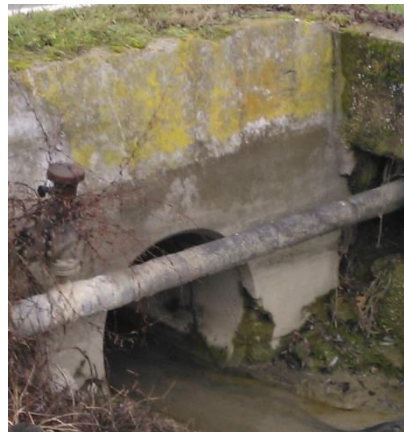
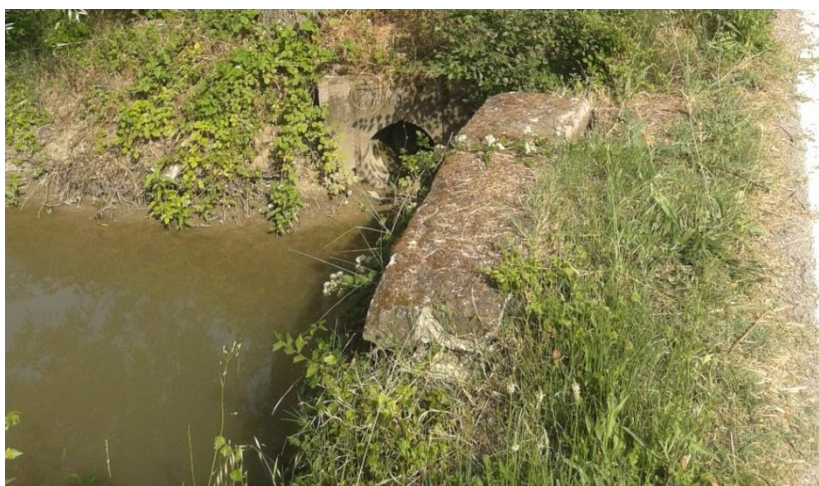
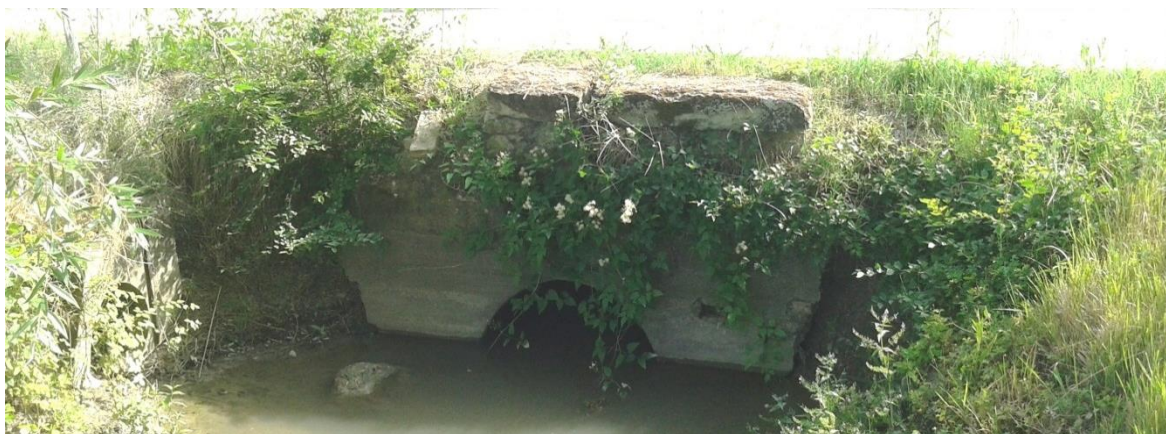
- il tombino circolare in cemento armato prefabbricato, presumibilmente centrifugato, si presenta in buone condizioni. Solamente in corrispondenza degli imbocchi si nota una formazione vegetale e parassita che peraltro non appare avere intaccato l'integrità della superficie del calcestruzzo.
- I muri di testata appaiono in condizioni soddisfacenti, relativamente alla parte inferiore in calcestruzzo, mentre appaiono fortemente ammalorati in corrispondenza della parte superiore in cui si ha presenza di laterizio legato a cemento ed intonacato.

Infatti si è riscontrata la presenza di parti disconnesse, se non ormai distaccate dalla struttura, come si evidenzia dalle seguenti immagini :

Non sono state effettuate prove nella parte superiore dei muri di testata in quanto evidentemente ammalorati e denunciati una struttura a composizione mista di laterizio e conglomerato cementizio come legante ed intonaco esterno.

Pertanto sarà opportuno intervenire prevedendo anche in questo caso una soletta in cemento armato, indipendente dall'opera di attraversamento, previa ricostruzione e consolidamento della parte superiore dei muri di testata del tombino, realizzata in laterizio apparentemente a differenza della parte inferiore, che si presentano in condizioni alquanto precarie.
