OPERE DI MANUTENZIONE STRAORDINARIA DEL COMPLESSO DENOMINATO "VILLA SALINA-MALPIGHI"

POSTO IN VIA GALLIERA n. 2
STRALCIO n. 1 - CUP G77H21082710002

OGGETTO: RELAZIONE PAESAGGISTICA

OPERE DI MANUTENZIONE STRAORDINARIA NEL COMPLESSO ARCHITETTONICO DI VILLA SALINA MALPIGHI, POSTO AL CIVICO 2 DI VIA GALLIERA A CASTEL MAGGIORE: PROGETTO DEFINITIVO - ESECUTIVO (art. 23, commi 7 e 8, D. Lgs. 50/2016) - STRALCIO n. 1¹

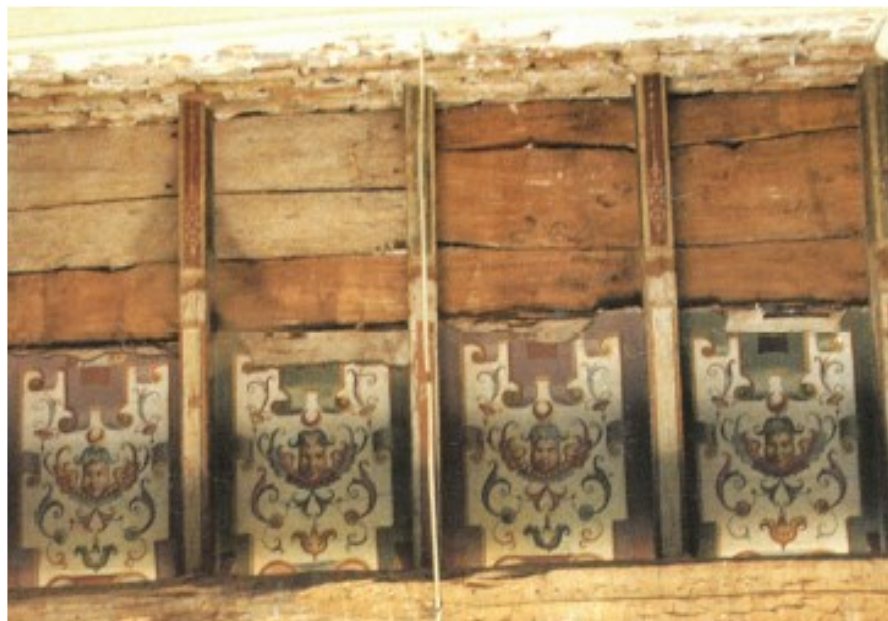
Figura 16: Particolare del rinvenimento (L. Cremonini da U. Stampa Regione)

Soffitto cassettonato dipinto: dalla lettura delle relazioni sopra richiamate, si evince che sarebbero in atto meccanismi di forte deformazione con lesione delle "tavolette lignee" del soffitto cassettonato e che sarebbe necessario procedere ad una verifica da parte di personale specializzato nel restauro artistico per una migliore valutazione dello stato di degrado, al fine di migliorare la continuità delle condizioni di vincolo delle tavolette alla struttura lignea principale.

Le deformazioni di cui si parla si osservano esclusivamente lungo i lati corti delle fasce stesse, in prossimità delle interruzioni sulle pareti perimetrali degli ambienti; mentre non si riscontrano affatto deformazioni, e anzi le fasce risultano perfettamente planari, in tutto il loro svolgimento, dove sono perfettamente aderenti alla struttura lignea, che funge da supporto.

Questo fenomeno si ritiene possa addebitarsi alla mancanza di cornici di supporto lungo le pareti.

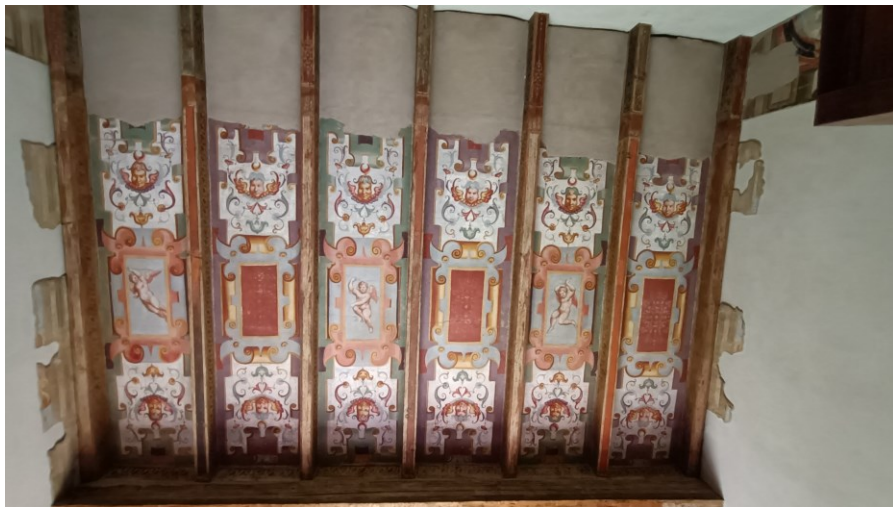
Figura 17: la situazione attuale dello stesso punto di fig. 15

Il materiale di colore grigio, che si osserva sulle parti perimetrali corte, in adiacenza alle pareti, è chiaramente materiale di reintegro ed è stato inserito probabilmente nel corso degli interventi di Regione Emilia-Romagna degli anni 1974-1976: si voleva forse regolarizzare la forma delle fasce decorate, che, al loro rinvenimento, presentavano numerose lacune, effetto di remoti danneggiamenti; ed occultare in qualche modo le tavole lignee dell'assito.
