COMUNE DI CASTEL MAGGIORE

LAVORI REALIZZAZIONE NUOVO POLO SCOLASTICO COMPARTO 4M - STRALCIO FUNZIONALE SCUOLA MATERNA ALL'INTERNO DEL NUOVO POLO SCOLASTICO DI VIA EMANUELA LOI

LAVORI DI PULIZIA E BONIFICA DELL'AREA DI CANTIERE

RELAZIONE TECNICA, DOCUMENTAZIONE FOTOGRAFICA E QUADRO ECONOMICO	N. Elaborato
	Unico
	Scala: Varie

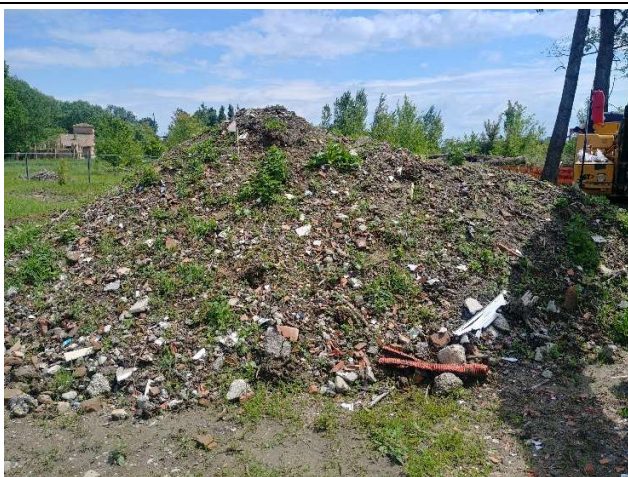
- Solo nella zona centrale dell'area, in superficie sono presenti abbondanti rottami costituiti da mattoni, piastrelle, cemento, ghiaia, vetro, plastica. Parte di questi materiali sono raccolti in un cumulo presente nella zona centro-orientale (Foto 1). La provenienza di questi materiali è certamente edilizia e si ritiene siano stati accumulati in tempi relativamente recenti, quando per anni l'area è rimasta abbandonata.

Foto 1 – Cumulo di rottami edili.

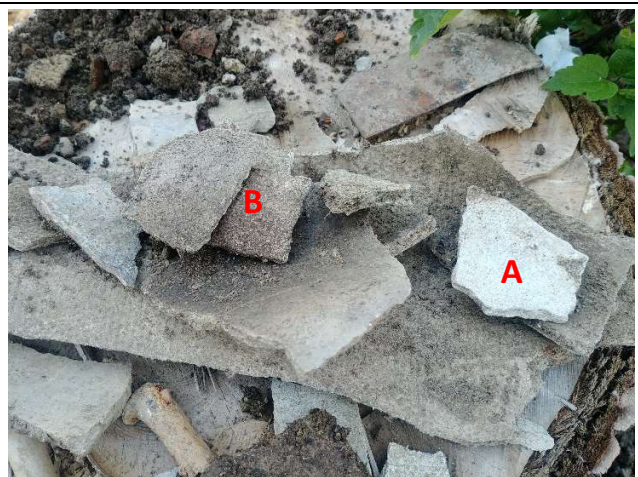
- Sempre nella zona centrale dell'area, ma lungo una fascia più ristretta, in superficie sono presenti frammenti di lastre di amianto. I frammenti si ritrovano sia appoggiati sulla superficie del piano campagna, sia parzialmente inglobati all'interno del terreno più superficiale, e si presentano i primi puliti (A) mentre i secondi hanno la superficie sporca di terreno (B) (Foto 2). Si sottolinea che non sono mai stati rinvenuti frammenti di amianto in profondità oltre i 10-20 cm dalla superficie.

Foto 2 – Frammenti di amianto rinvenuti nella zona centrale dell'area. A=recenti B=vecchi.

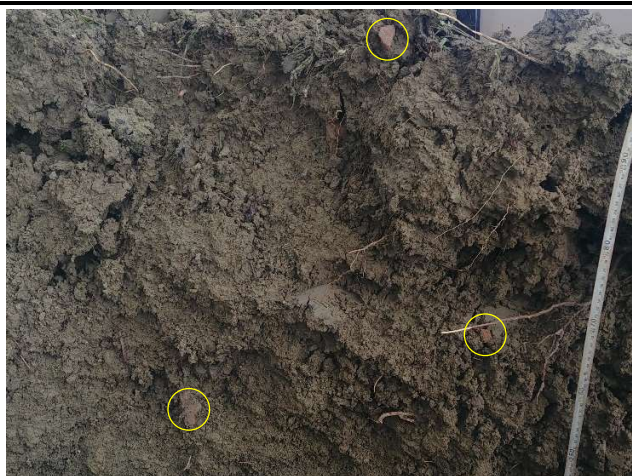
- In tutta l'area, anche nelle zone al contorno dell'area centrale, gli scavi hanno evidenziato la presenza di alcuni piccoli frammenti di rottami di laterizi nei primi 30 cm di terreno (Foto 3).

Foto 3 – Frammenti edilizi nei primi 30 cm dal p.c. (S52).

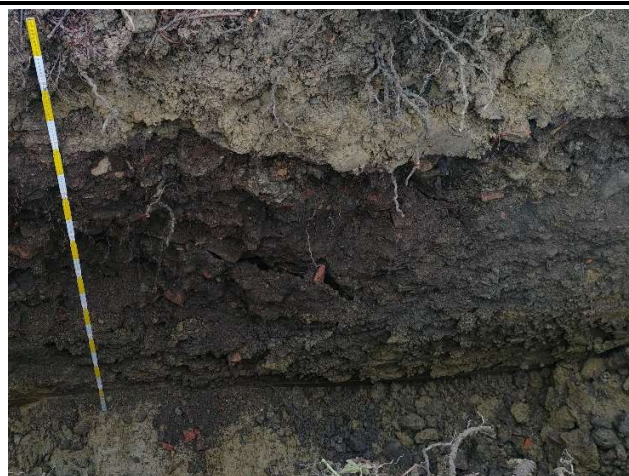
- Nella zona centrale e centro settentrionale si individuano alcuni punti in cui nel sottosuolo sono presenti nuclei di materiali antropici misti a terreno, che si sviluppano sino oltre il metro di profondità, costituiti prevalentemente da mattoni con talvolta frammenti di vetro, all'apparenza sembrerebbero riempimenti di vani interrati dei vecchi edifici demoliti (Foto 4, Foto 5, Foto 6).

Foto 4 – Nucleo di rottami misti a terreno scuro sino a 1,8 m dal p.c. (S15).

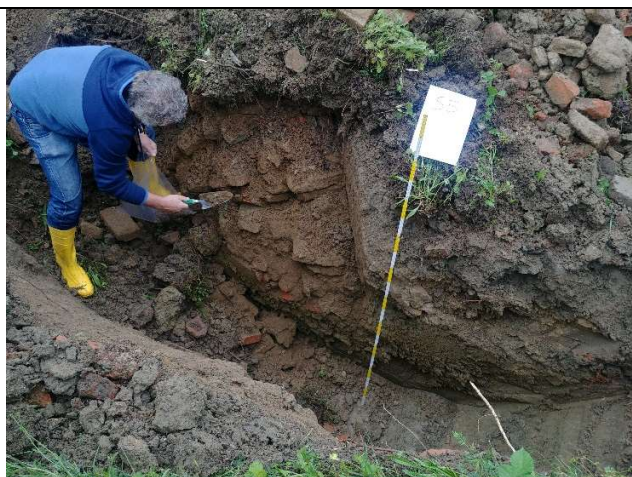
Foto 5 – Nucleo di mattoni (S05).

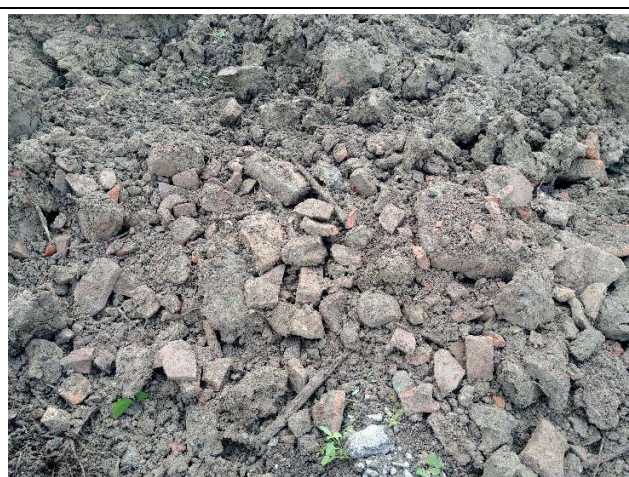
Foto 6 – Cumulo di mattoni ritrovati durante il sondaggio S23.

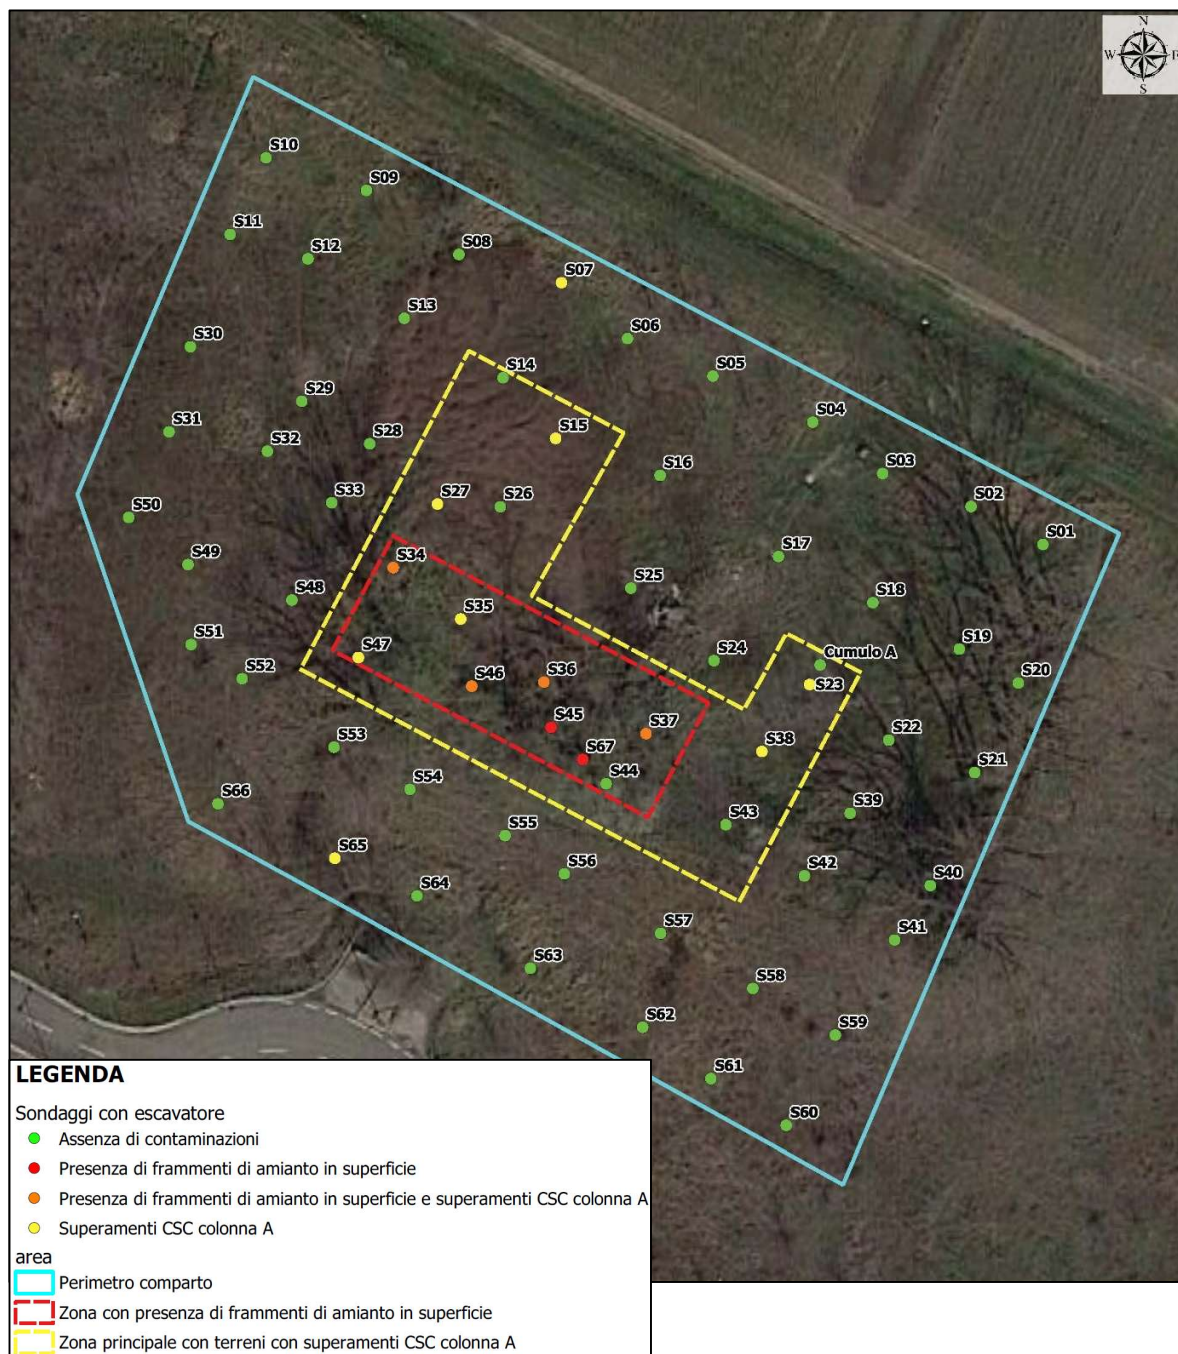
Le contaminazioni dei terreni per la presenza di Piombo, Rame e Zinco sono circoscritte nella zona centrale dell'area (Figura 4), ove sono presenti spessori di materiale di riporto. Solo in due casi si individuano contaminazioni dei terreni anche lungo il perimetro settentrionale e meridionale del comparto, quest'ultimo per la presenza di Idrocarburi pesanti probabilmente legati alla presenza di tracce di conglomerato bituminoso abbandonato in occasione della posa dell'asfalto sulla adiacente strada.

Le contaminazioni si riferiscono generalmente allo strato più superficiale di terreno, compreso entro i primi 20-30 cm di profondità dal piano campagna, mentre in alcuni casi la contaminazione si riferisce anche a terreni più profondi sino a 1-2 m di profondità, laddove, probabilmente, è stato riportato materiale estraneo all'area per colmare avvallamenti o buche.

Si esclude la presenza di fibre di amianto, il quale è invece presente in frammenti di diverse pezzature sulla superficie del piano campagna nella zona centrale dell'area indagata.

Figura 4 – Ubicazione sondaggi con indicazione della presenza di amianto in superficie e dei superamenti delle CSC di colonna A (Allegato 2). In figura sono evidenziate approssimativamente le zone con presenza di frammenti amianto in superficie (tratteggio rosso) e quelle in cui i terreni sono risultati con concentrazioni superiori alle CSC di colonna A (tratteggio giallo).

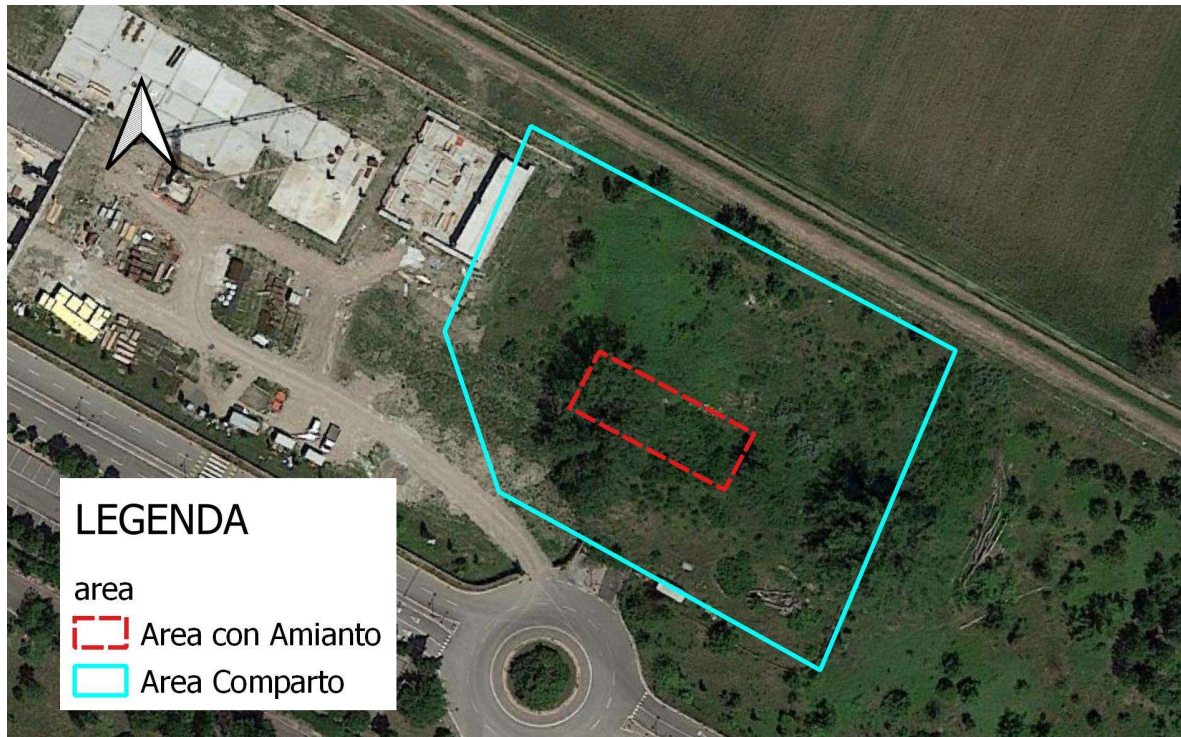
L'area oggetto di bonifica da MCA, individuata nella figura 5 con il tratto rosso, presenta dimensioni di circa 14 m x 36 m e un'area di circa 500 m².

Figura 5 – Perimetrazione dell'area oggetto di bonifica MCA con tratto rosso.

Al termine della 1° Fase di rimozione selettiva dei frammenti di amianto presenti in superficie, si procederà alla scarificazione del suolo più superficiale per circa 20 cm per tutta l’area.

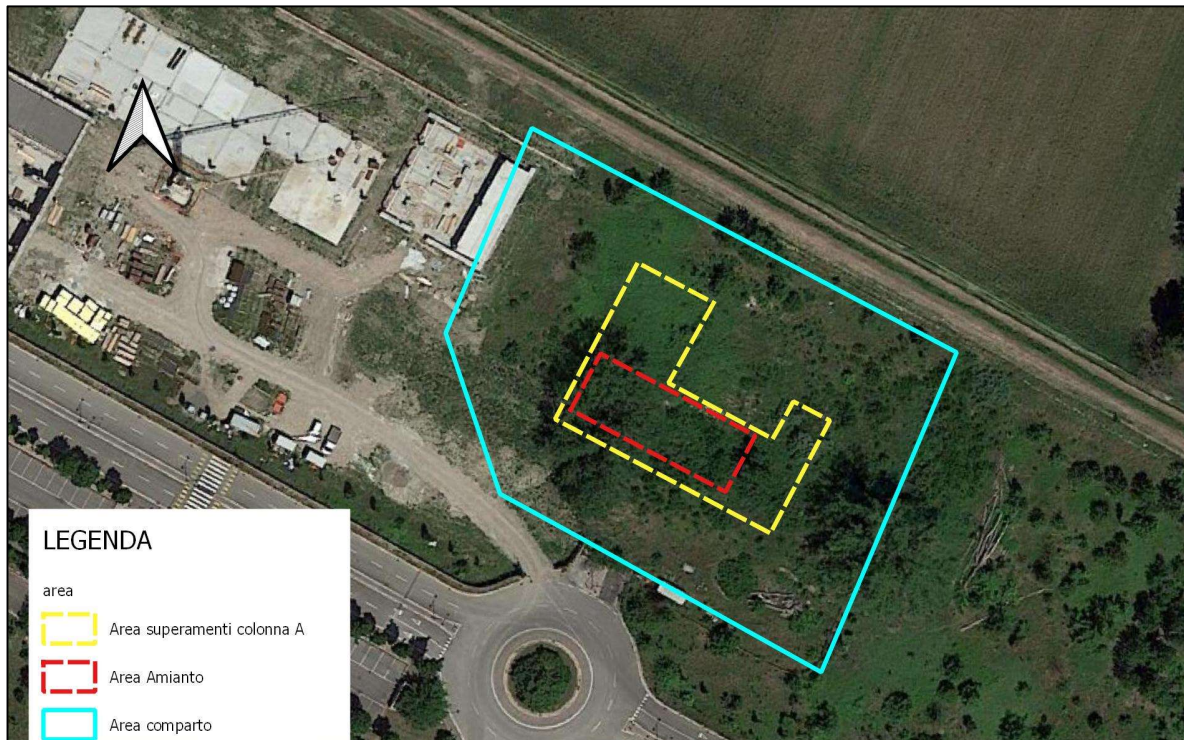
L'area oggetto di messa in sicurezza, individuata nella figura 8 con il tratto giallo, presenta una superficie di circa 1.500 m².

Figura 8 – Perimetrazione dell'area con superamenti di colonna A con tratto rosso.

Lo spessore medio del riporto da rimuovere è di circa 50 cm (generalmente lo spessore antropico è di 20-30 cm, ma talvolta raggiunge i 50 cm e in alcuni punti 100 cm), si stima un volume di scavo di circa 750 m³, costituito in parte da materiali antropici di origine edilizia (mattoni, piastrelle) classificabili con il codice CER 170904 ed in parte da terreni classificabili con il codice CER 170504.
