COMUNE DI CASTEL MAGGIORE

OPERE DI MANUTENZIONE STRAORDINARIA DEL COMPLESSO DENOMINATO "VILLA SALINA-MALPIGHI"

POSTO IN VIA GALLIERA n. 2
STRALCIO n. 2 - CUP G77H21000970004

OGGETTO: RELAZIONE TECNICA

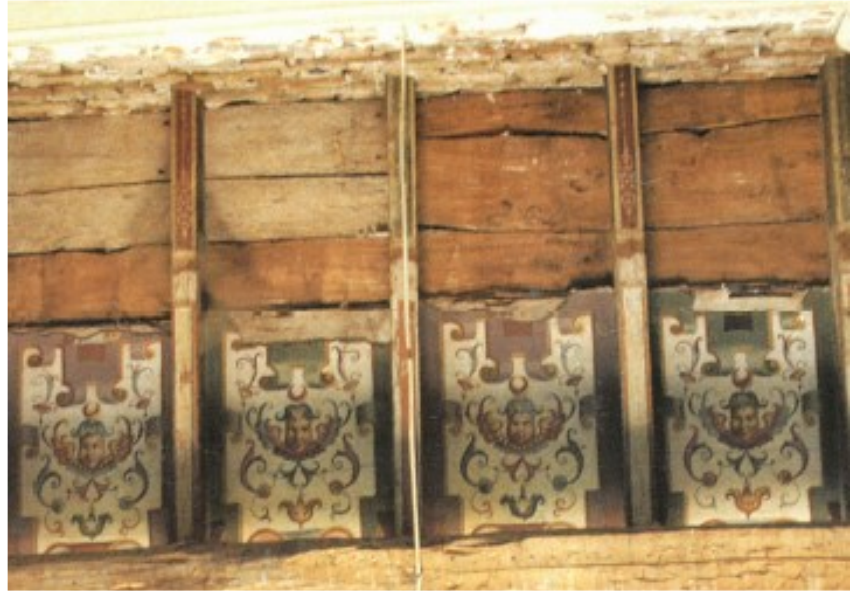
Soffitto cassettonato dipinto: dalla lettura delle relazioni sopra richiamate, si evince che sarebbero in atto meccanismi di forte deformazione con lesione delle "tavolette lignee" del soffitto cassettonato e che sarebbe necessario procedere ad una verifica da parte di personale specializzato nel restauro artistico per una migliore valutazione dello stato di degrado, al fine di migliorare la continuità delle condizioni di vincolo delle tavolette alla struttura lignea principale.

Da un'analisi visiva non ravvicinata e dall'esame della documentazione fotografica dei lavori, in realtà, le fasce decorate del soffitto ligneo, sembrerebbero essere non tempre su tavolette lignee, bensì su altro supporto.

Figura 7: Particolare del rinvenimento (L. Cremonini da U. Stampa Regione)

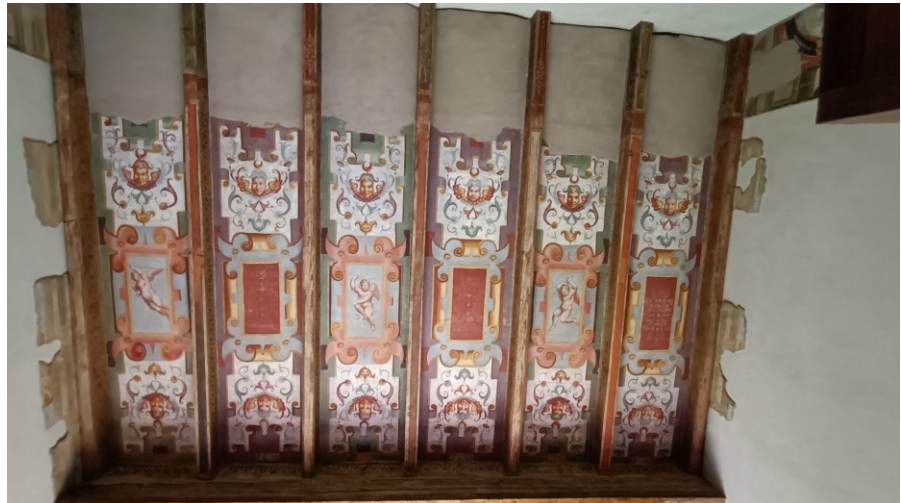
Figura 8: la situazione attuale dello stesso punto di fig. 7

Le deformazioni di cui si parla si osservano esclusivamente lungo i lati corti delle fasce stesse, in prossimità delle interruzioni sulle pareti perimetrali degli ambienti; mentre non si riscontrano affatto deformazioni, e anzi le fasce risultano perfettamente planari, in tutto il loro svolgimento, dove sono perfettamente aderenti alla struttura lignea, che funge da supporto.
