OPERE DI MANUTENZIONE STRAORDINARIA DEL COMPLESSO DENOMINATO "VILLA SALINA-MALPIGHI"

POSTO IN VIA GALLIERA n. 2
STRALCIO n. 2 - CUP G77H21000970004

PROGETTO DEFINITIVO-ESECUTIVO
Stralcio n. 2
art. 23, commi 7 e 8, D. Lgs. 50/2016

OGGETTO: RELAZIONE PAESAGGISTICA

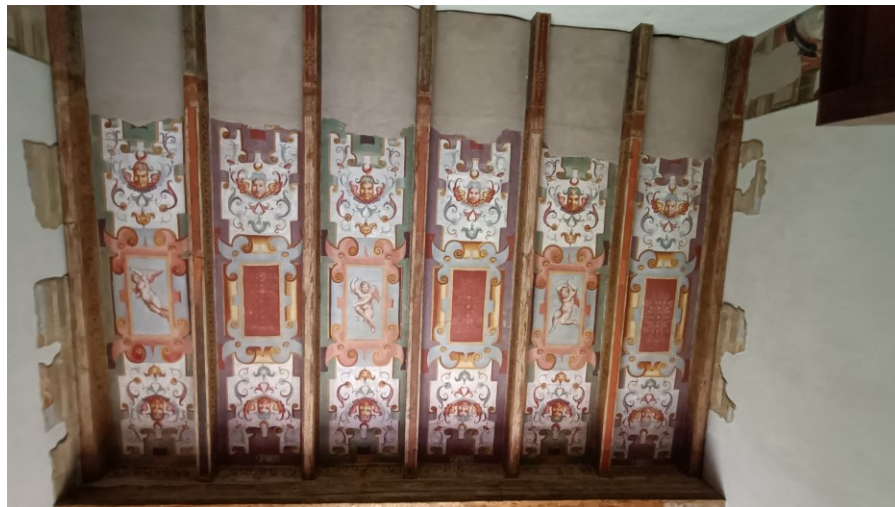
Figura 17: la situazione attuale dello stesso punto di fig. 15

Il materiale di colore grigio, che si osserva sulle parti perimetrali corte, in adiacenza alle pareti, è chiaramente materiale di reintegro ed è stato inserito probabilmente nel corso degli interventi di Regione Emilia-Romagna degli anni 1974-1976: si voleva forse regolarizzare la forma delle fasce decorate, che, al loro rinvenimento, presentavano numerose lacune, effetto di remoti danneggiamenti; ed occultare in qualche modo le tavole lignee dell'assito.
