LAVORI DI RISTRUTTURAZIONE E RIQUALIFICAZIONE DEGLI ALLOGGI DI VIA BONDANELLO N.80

PNRR M5 - C2 - SUB.INVESTIMENTO 1.3.1 - HOUSING FIRST
CUP: G72F22000410006 - CIG: B18FB0DE86

PROGETTO ESECUTIVO

titolo: **ARCHITETTONICO
RELAZIONE TECNICA**

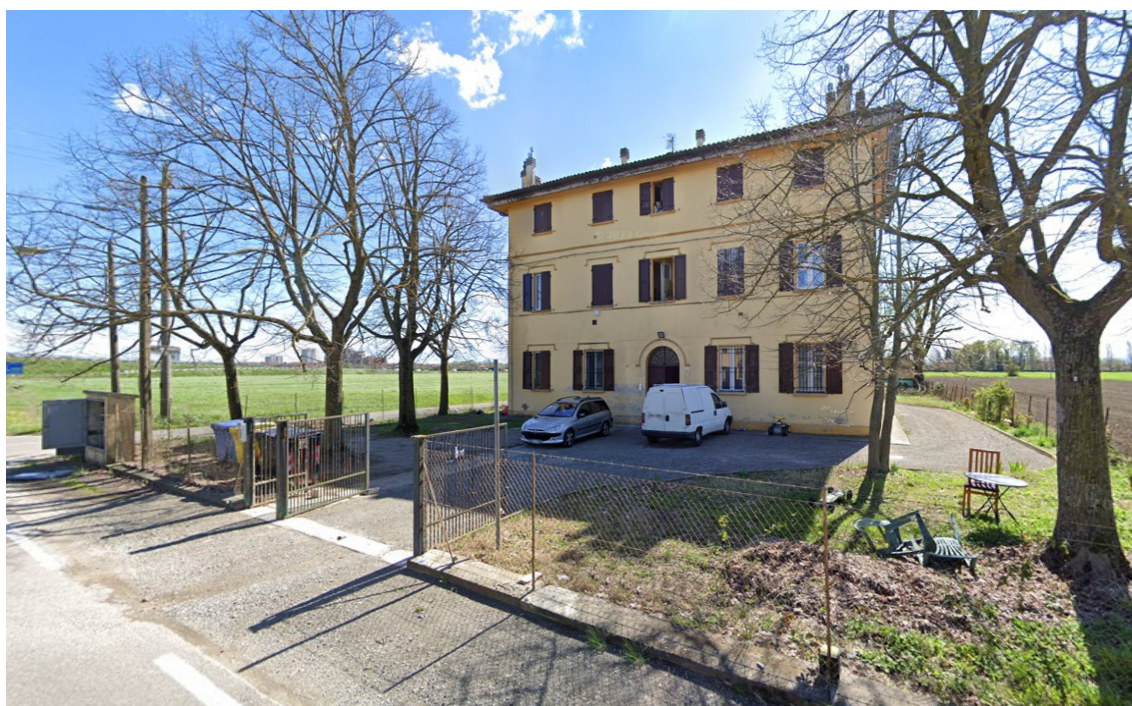
Prospetto nord – Immagine da Google Maps

Gli intonaci delle facciate si presentano in cattivo stato di conservazione, con porzioni di tinta scrostata e piccole fessurazioni (soprattutto nella parte di zoccolatura inferiore). Il corpo che ospita il locale biciclette, invece, presenta lesioni d'angolo sulle facciate esterne, probabilmente dovute a cedimenti del terreno.

Le facciate esterne si trovano in cattivo stato di conservazione; sono infatti presenti scrostamenti della tinta, crepe e scheggiature dell'intonaco concentrati prevalentemente nella zoccolatura perimetrale (fino a circa 3 m di altezza). Gli interventi previsti hanno come obiettivo principale quello di restituire la lettura originale della facciata; in particolare, si prevede la realizzazione di piccole stuccature, chiusura di eventuali scrostamenti di intonaco e successiva tinteggiatura finale a più mani per tutta la fascia basamentale, fino ad un'altezza di circa 3 m.
