COMUNE DI CASTEL MAGGIORE

OPERE DI MANUTENZIONE STRAORDINARIA DEL COMPESSO DENOMINATO "VILLA SALINA-MALPIGHI"

OGGETTO: RELAZIONE TECNICA - ALLEGATI

- Elenco alberature e schede di dettaglio
- Relazione di verifiche visive sulle alberature
- Relazione di verifiche strumentali sulle alberature
- Relazione sul reimpianto delle alberature
- Estratti dal rilievo degli impianti fornito dall'Amministrazione
- Progetto Esecutivo Lepida: relazione ed elaborati

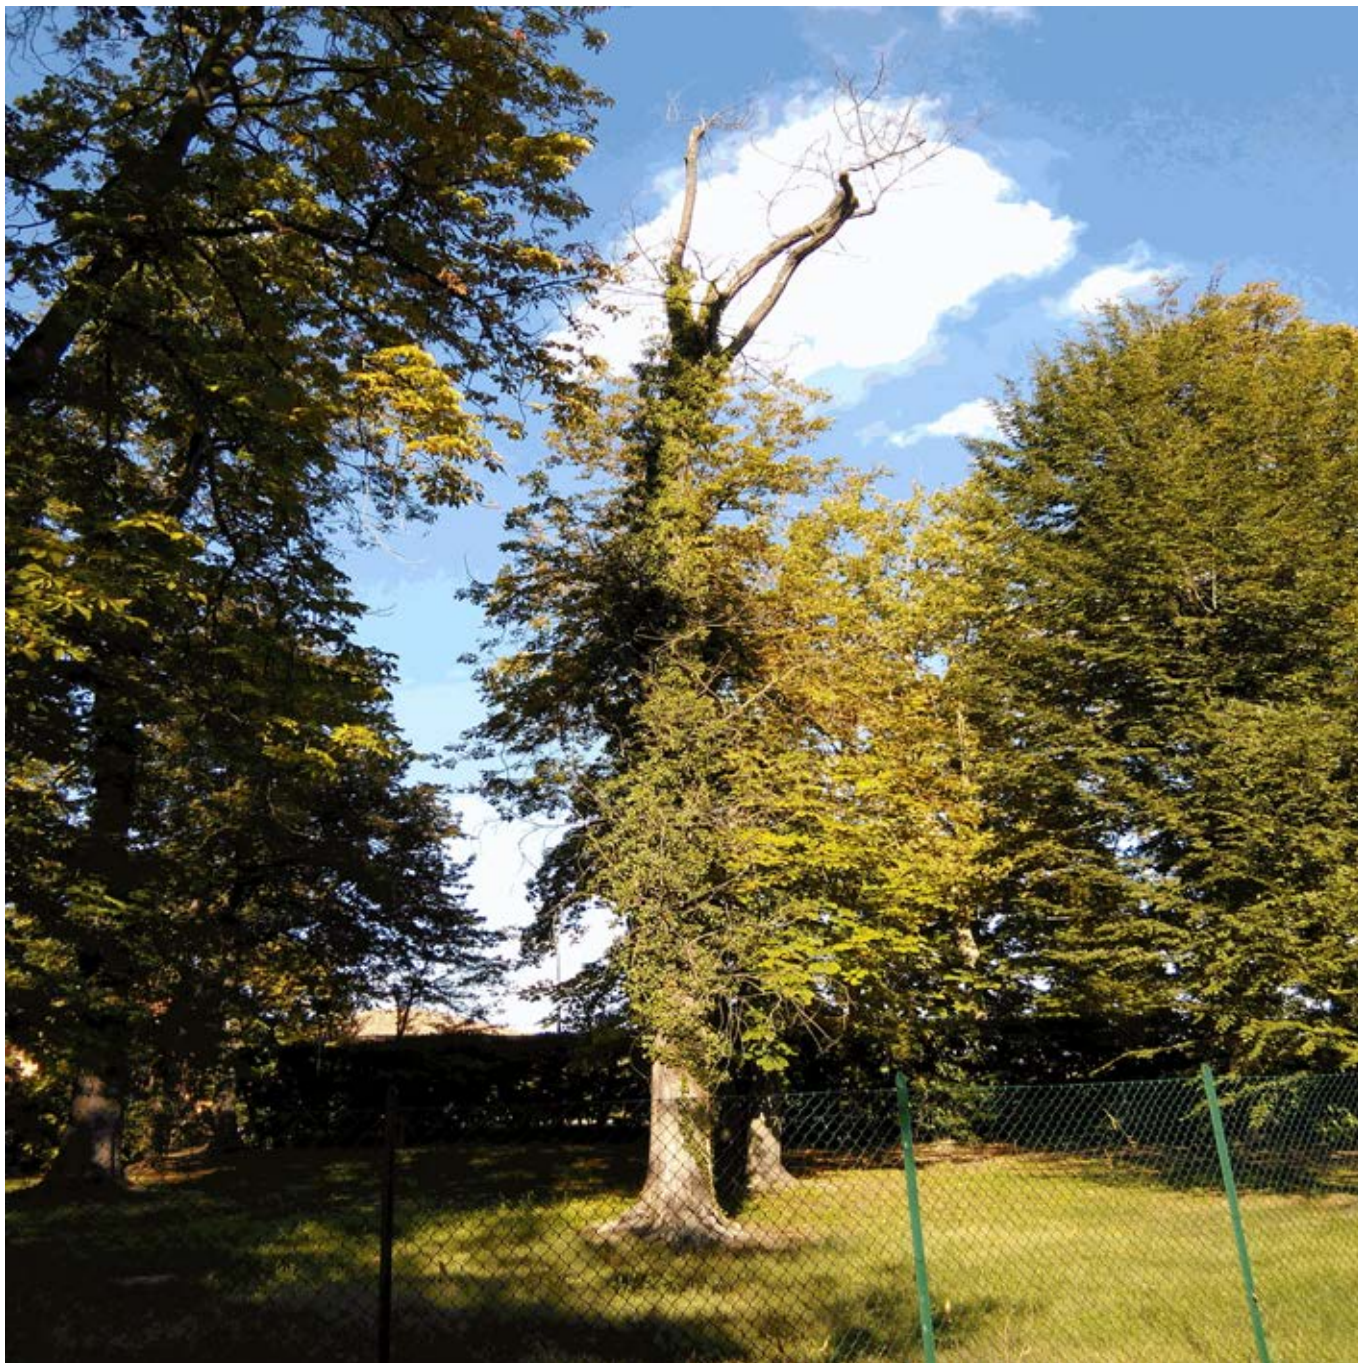
15991424422771464717505.jpg

Nessuno	NO
Spollonatura alla chioma	NO
Spollonatura al colletto	NO
Spollonatura al fusto	NO
Potatura di allevamento	NO
Potatura di risanamento	NO
Potatura di rimonda	NO
Potatura di riforma	NO
Potatura di alleggerimento	NO
Spalcatura	NO
Potatura di contenimento del 25	NO
Potatura di contenimento del 35	NO
Potatura di contenimento del 50	NO
Consolidamento	NO
Eliminazione rampicanti	NO
Scopertura radicale	NO
Trattamento con biostimolanti	NO
Motivo dell'abbattimento	Pianta morta
Tipologia di monitoraggio	Visiva
Note	
Frequenza monitoraggio	1 = Annuale

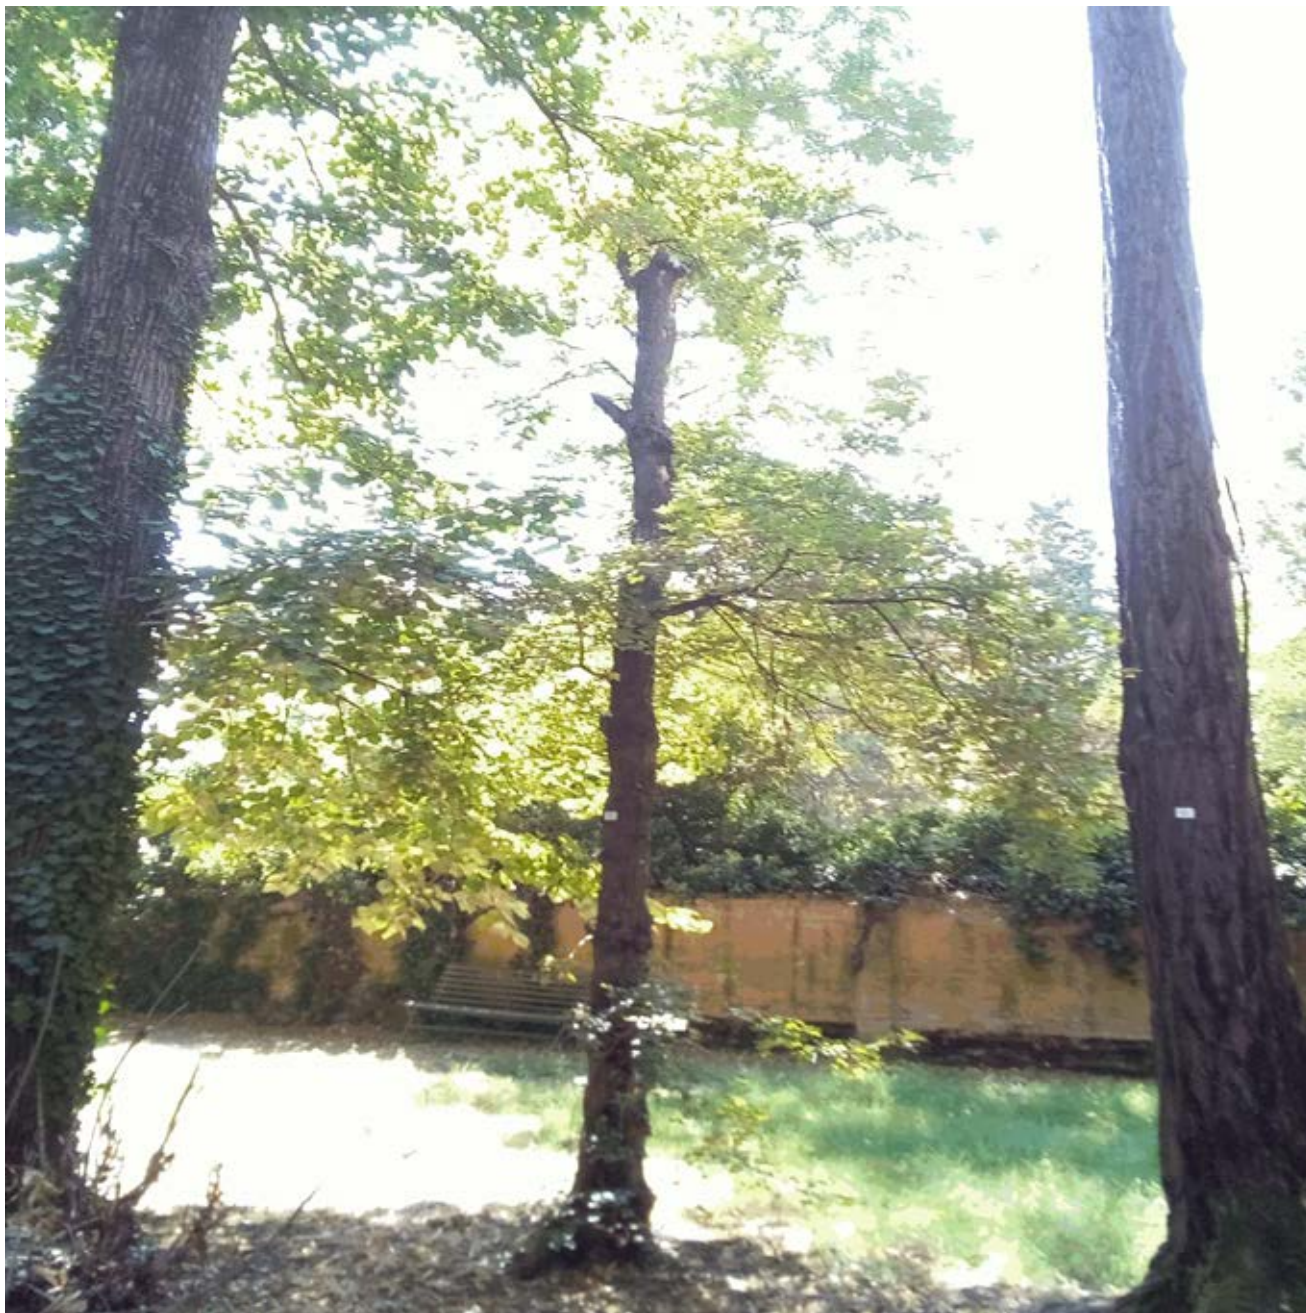
15992140470638425284077275289137.jpg

Nessuno	NO
Spollonatura alla chioma	NO
Spollonatura al colletto	NO
Spollonatura al fusto	NO
Potatura di allevamento	NO
Potatura di risanamento	NO
Potatura di rimonda	NO
Potatura di riforma	NO
Potatura di alleggerimento	NO
Spalcatura	NO
Potatura di contenimento del 25	NO
Potatura di contenimento del 35	NO
Potatura di contenimento del 50	NO
Consolidamento	NO
Eliminazione rampicanti	NO
Scopertura radicale	NO
Trattamento con biostimolanti	NO
Motivo dell'abbattimento	La pianta è compromessa e presenta scarse prospettive future
Tipologia di monitoraggio	Visiva
Note	Inclinato di 10°
Frequenza monitoraggio	1 = Annuale

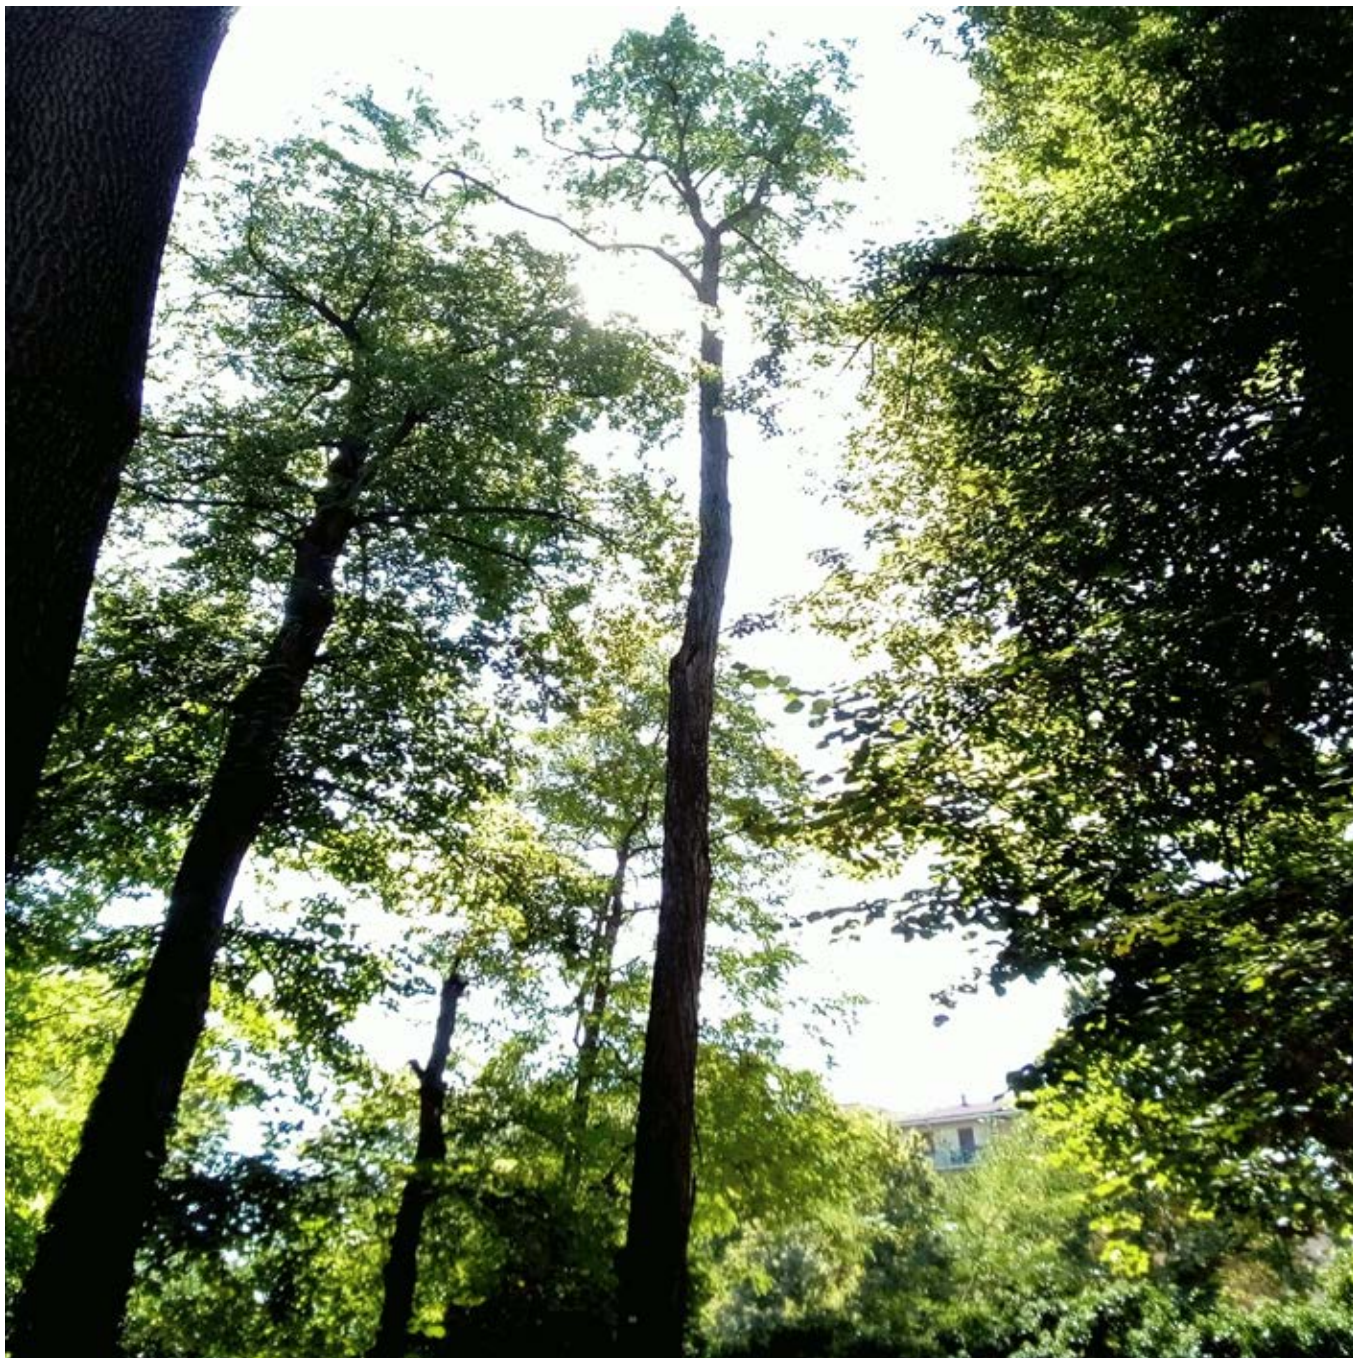
15992149663773806005750803301366.jpg

Nessuno	NO
Spollonatura alla chioma	NO
Spollonatura al colletto	NO
Spollonatura al fusto	NO
Potatura di allevamento	NO
Potatura di risanamento	NO
Potatura di rimonda	NO
Potatura di riforma	NO
Potatura di alleggerimento	NO
Spalcatura	NO
Potatura di contenimento del 25	NO
Potatura di contenimento del 35	NO
Potatura di contenimento del 50	NO
Consolidamento	NO
Eliminazione rampicanti	NO
Scopertura radicale	NO
Trattamento con biostimolanti	NO
Motivo dell'abbattimento	Pianta estremamente filata
Tipologia di monitoraggio	Visiva
Note	Inclinato di 10°
Frequenza monitoraggio	1 = Annuale

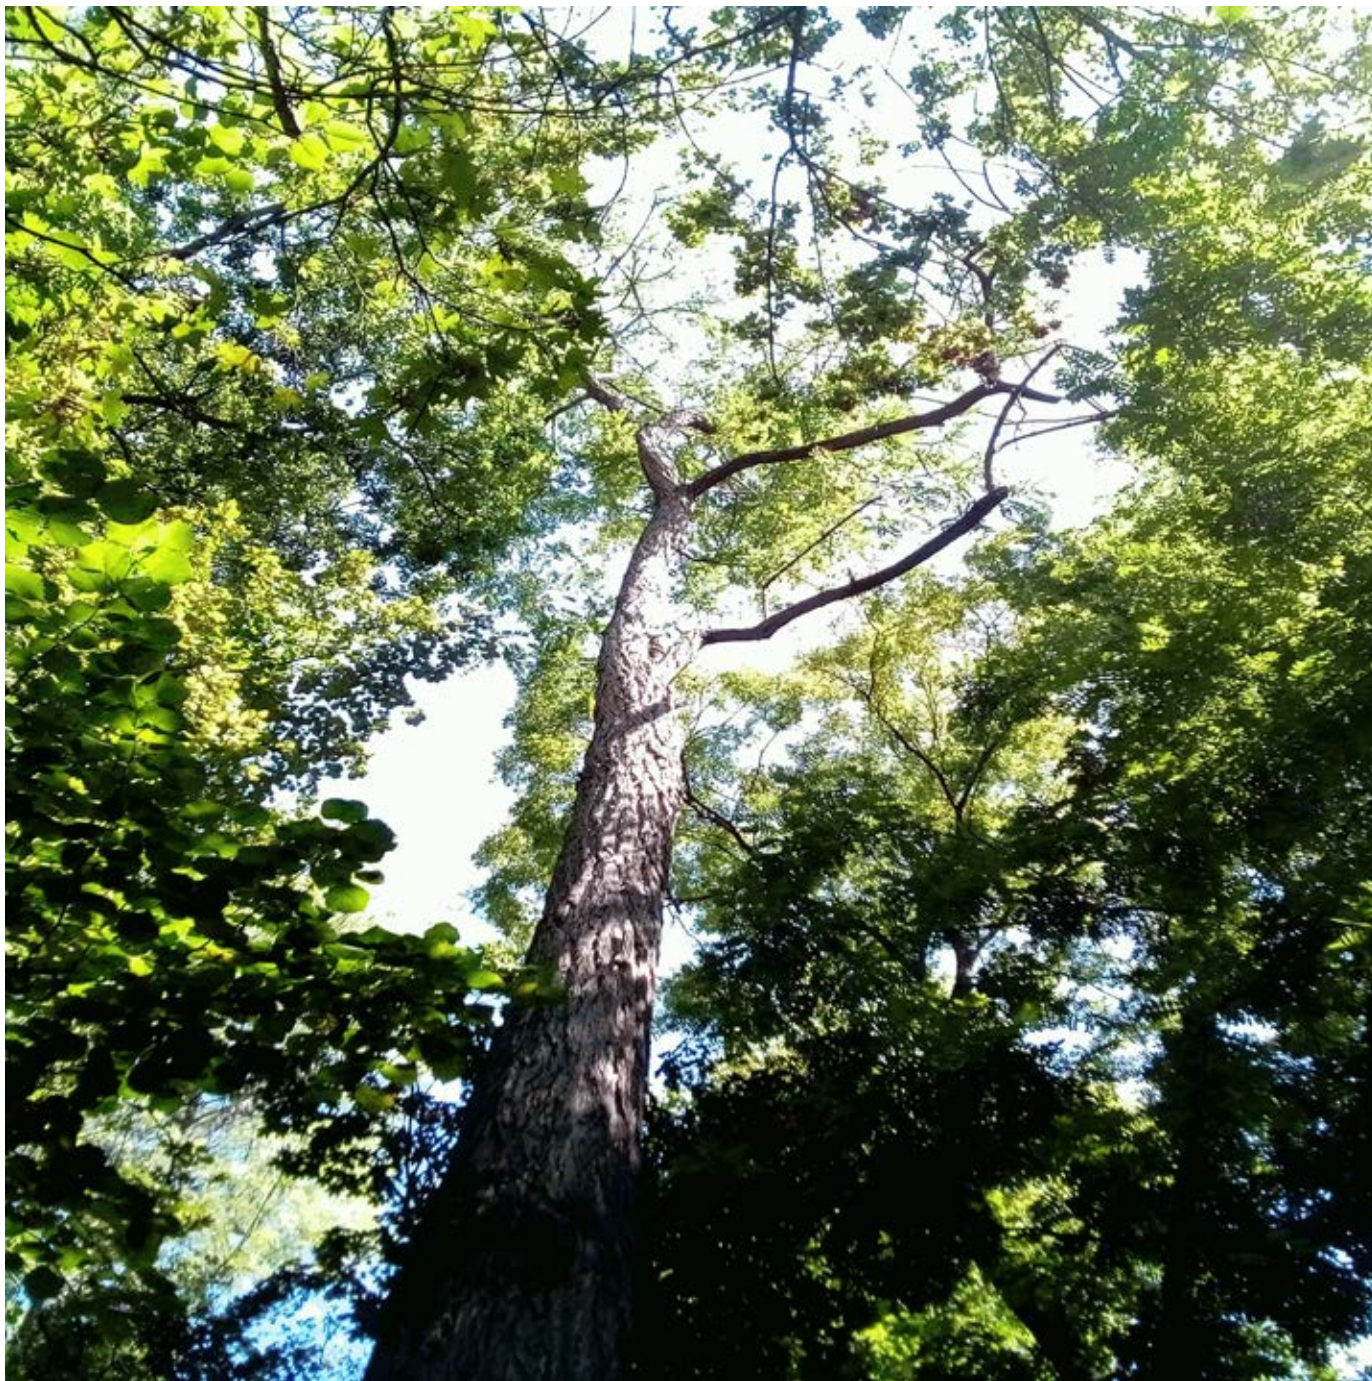
15992259038838524659450577891893.jpg

Nessuno	NO
Spollonatura alla chioma	NO
Spollonatura al colletto	NO
Spollonatura al fusto	NO
Potatura di allevamento	NO
Potatura di risanamento	NO
Potatura di rimonda	NO
Potatura di riforma	NO
Potatura di alleggerimento	NO
Spalcatura	NO
Potatura di contenimento del 25	NO
Potatura di contenimento del 35	NO
Potatura di contenimento del 50	NO
Consolidamento	NO
Eliminazione rampicanti	NO
Scopertura radicale	NO
Trattamento con biostimolanti	NO
Motivo dell'abbattimento	Pianta filata, secca al 70% e con fori di picchio su fusto e branca secca
Tipologia di monitoraggio	Visiva
Note	
Frequenza monitoraggio	1 = Annuale

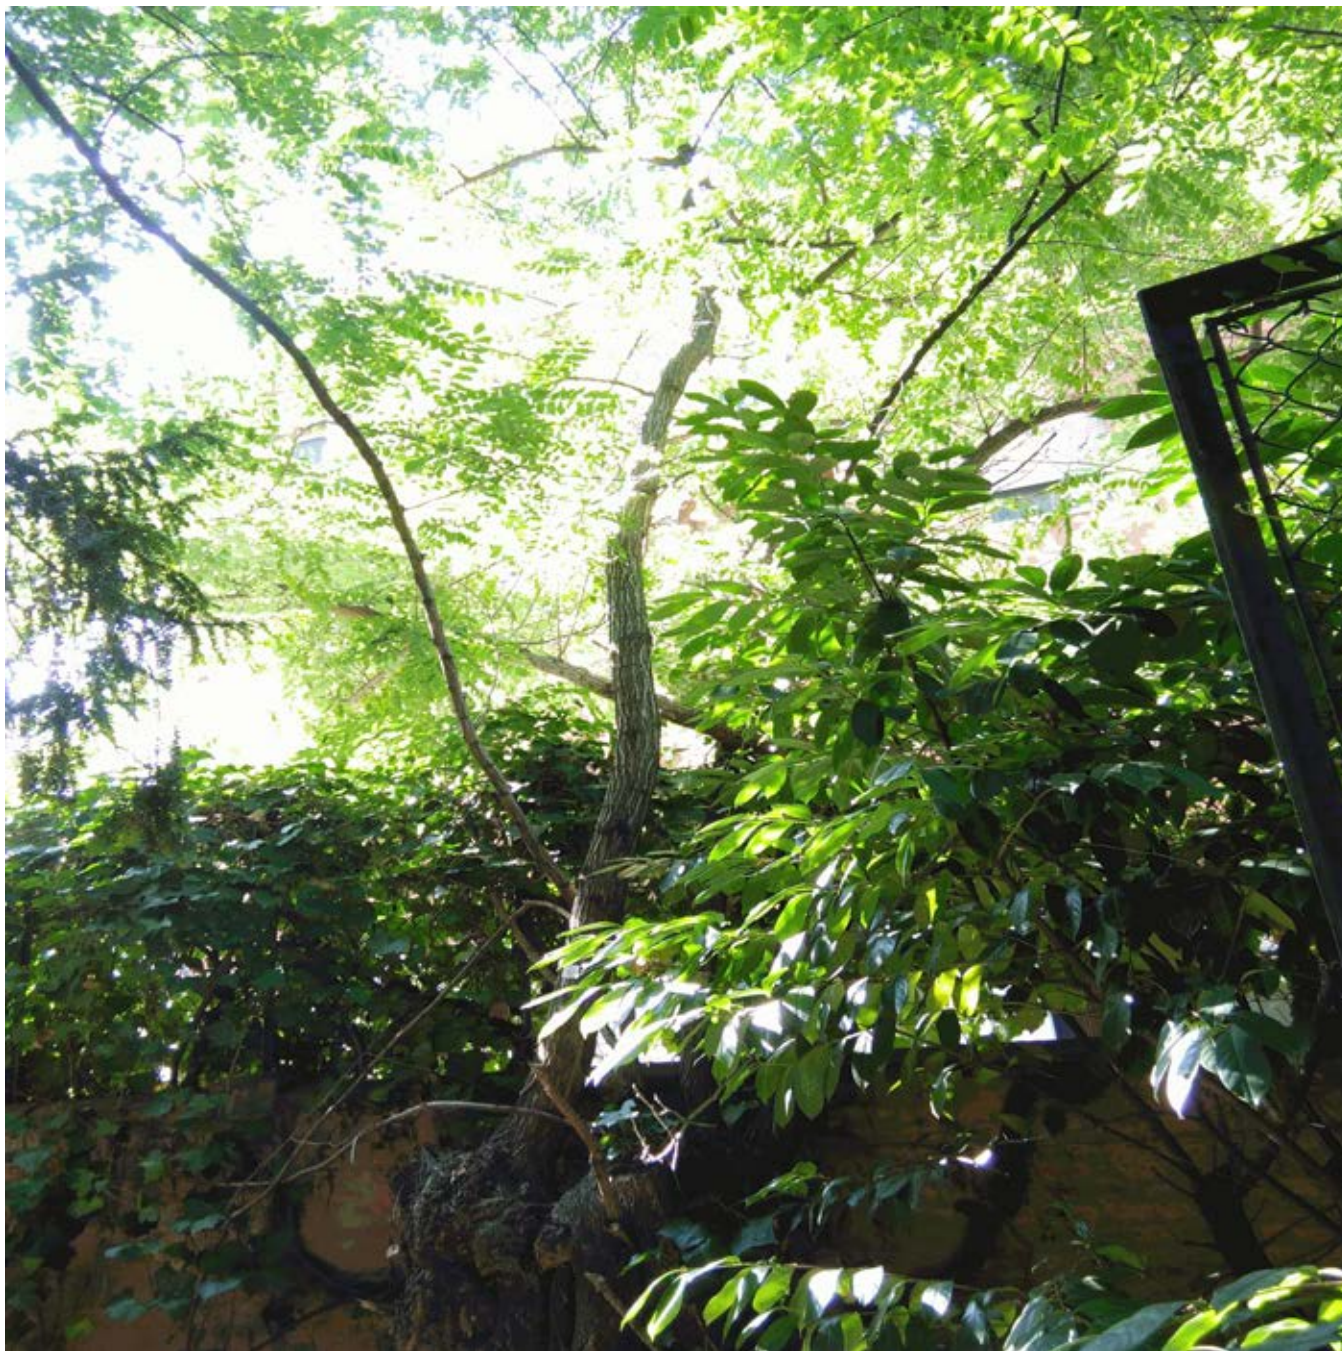
15994684189521576382245.jpg

Nessuno	NO
Spollonatura alla chioma	NO
Spollonatura al colletto	NO
Spollonatura al fusto	NO
Potatura di allevamento	NO
Potatura di risanamento	NO
Potatura di rimonda	NO
Potatura di riforma	NO
Potatura di alleggerimento	NO
Spalcatura	NO
Potatura di contenimento del 25	NO
Potatura di contenimento del 35	NO
Potatura di contenimento del 50	NO
Consolidamento	NO
Eliminazione rampicanti	NO
Scopertura radicale	NO
Trattamento con biostimolanti	NO
Motivo dell'abbattimento	Pianta costituita da polloni ricacciati da vecchia ceppaia, senza prospettive future
Tipologia di monitoraggio	Visiva
Note	
Frequenza monitoraggio	1 = Annuale

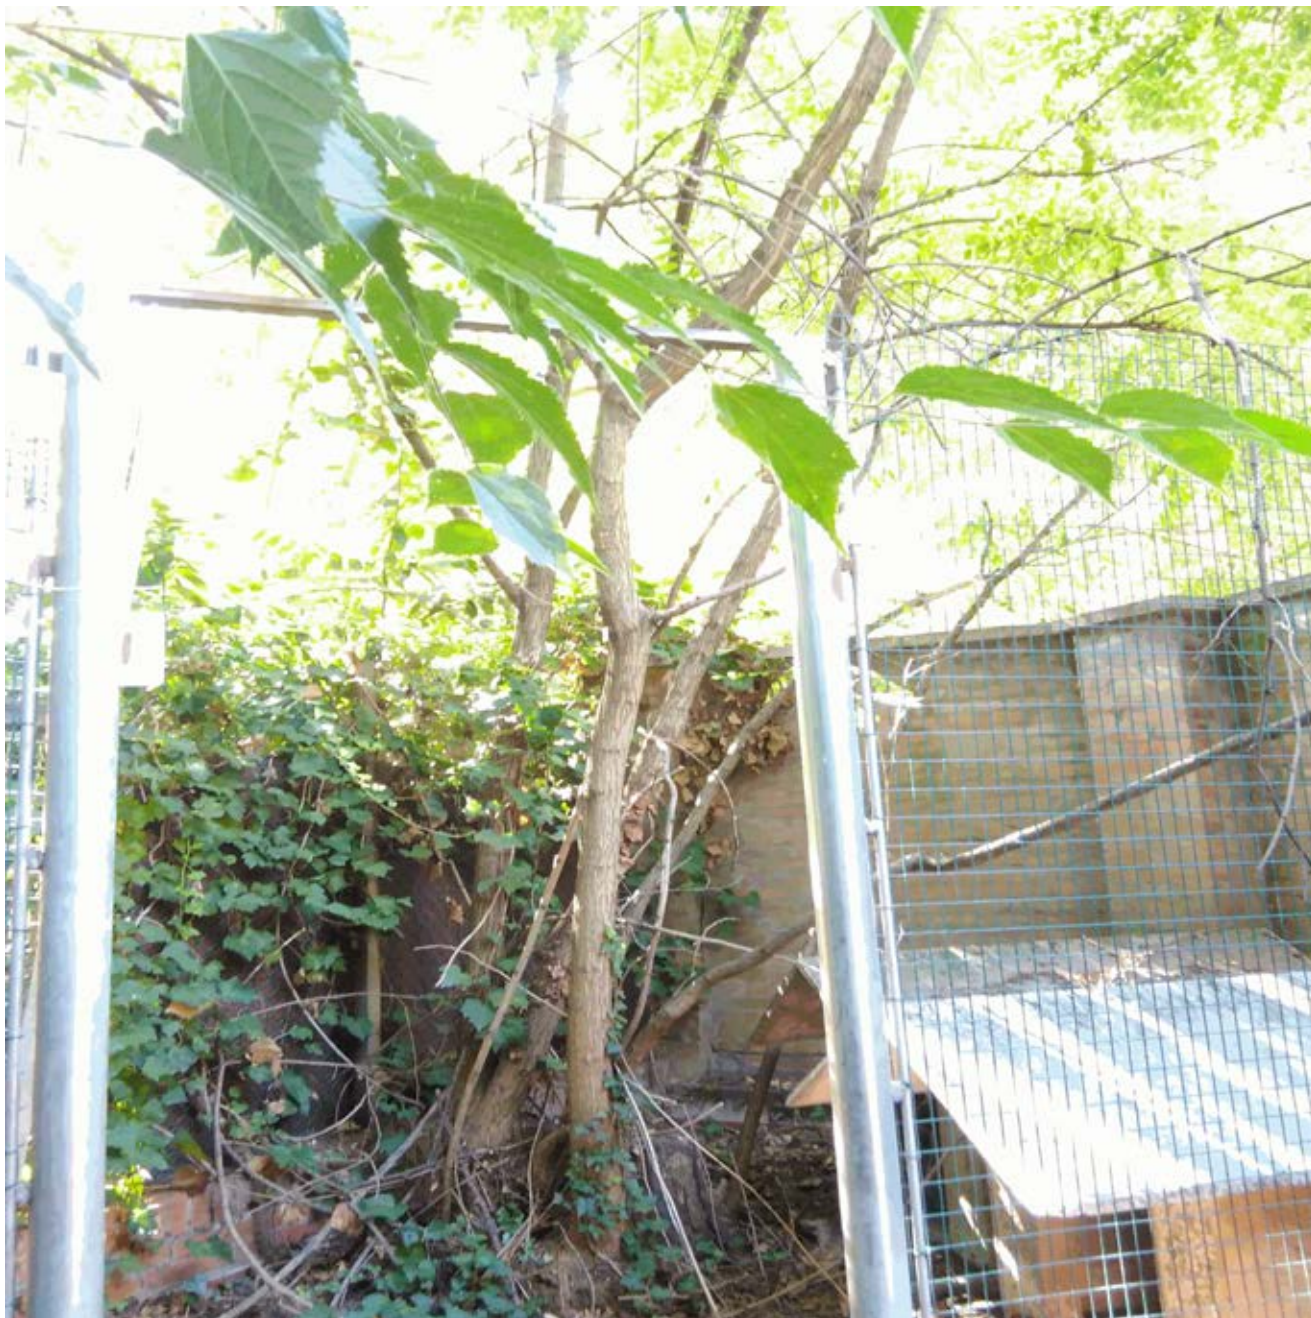
1599468528615426105775.jpg

Nessuno	NO
Spollonatura alla chioma	NO
Spollonatura al colletto	NO
Spollonatura al fusto	NO
Potatura di allevamento	NO
Potatura di risanamento	NO
Potatura di rimonda	NO
Potatura di riforma	NO
Potatura di alleggerimento	NO
Spalcatura	NO
Potatura di contenimento del 25	NO
Potatura di contenimento del 35	NO
Potatura di contenimento del 50	NO
Consolidamento	NO
Eliminazione rampicanti	NO
Scopertura radicale	NO
Trattamento con biostimolanti	NO
Motivo dell'abbattimento	Pianta costituita da polloni ricacciati da vecchia ceppaia, senza prospettive future
Tipologia di monitoraggio	Visiva
Note	
Frequenza monitoraggio	1 = Annuale

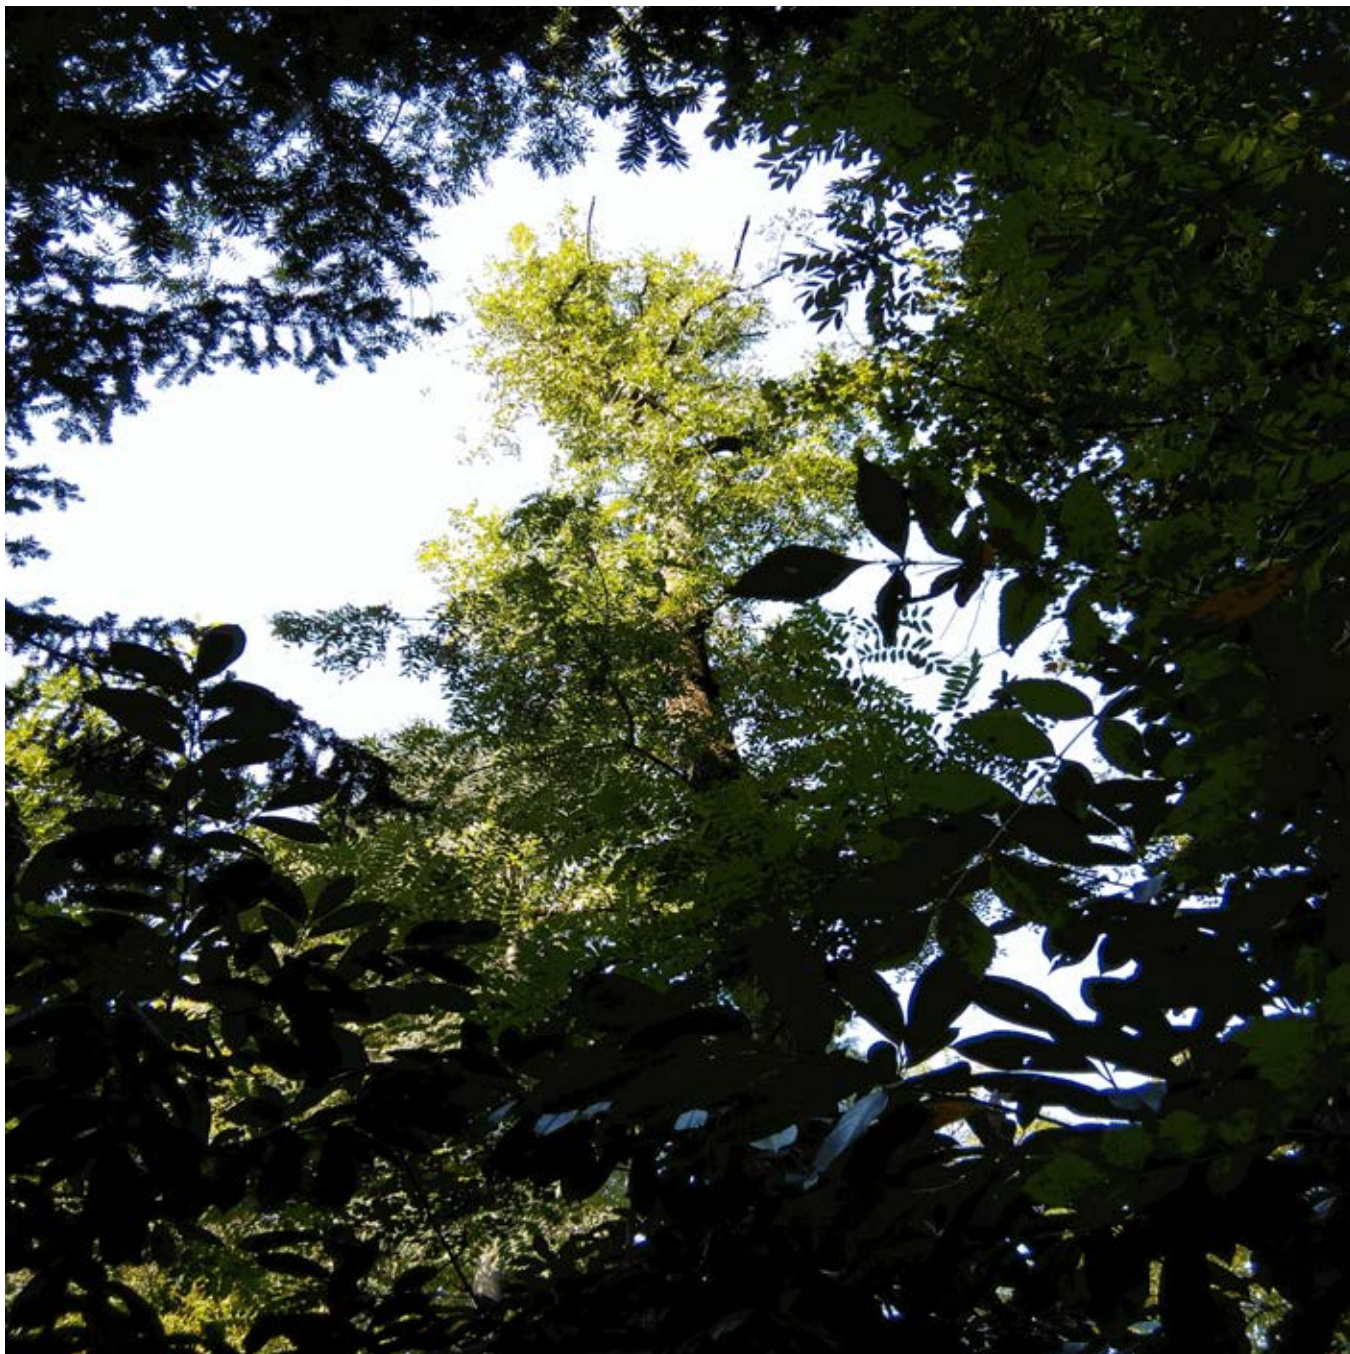
1599473000622948750225.jpg

Nessuno	NO
Spollonatura alla chioma	NO
Spollonatura al colletto	NO
Spollonatura al fusto	NO
Potatura di allevamento	NO
Potatura di risanamento	NO
Potatura di rimonda	NO
Potatura di riforma	NO
Potatura di alleggerimento	NO
Spalcatura	NO
Potatura di contenimento del 25	NO
Potatura di contenimento del 35	NO
Potatura di contenimento del 50	NO
Consolidamento	NO
Eliminazione rampicanti	NO
Scopertura radicale	NO
Trattamento con biostimolanti	NO
Motivo dell'abbattimento	Grande cavità passante al colletto con processo cariogeno in avanzato stadio, chioma estremamente ridotta e con scarso vigore.
Tipologia di monitoraggio	Visiva
Note	
Frequenza monitoraggio	1 = Annuale

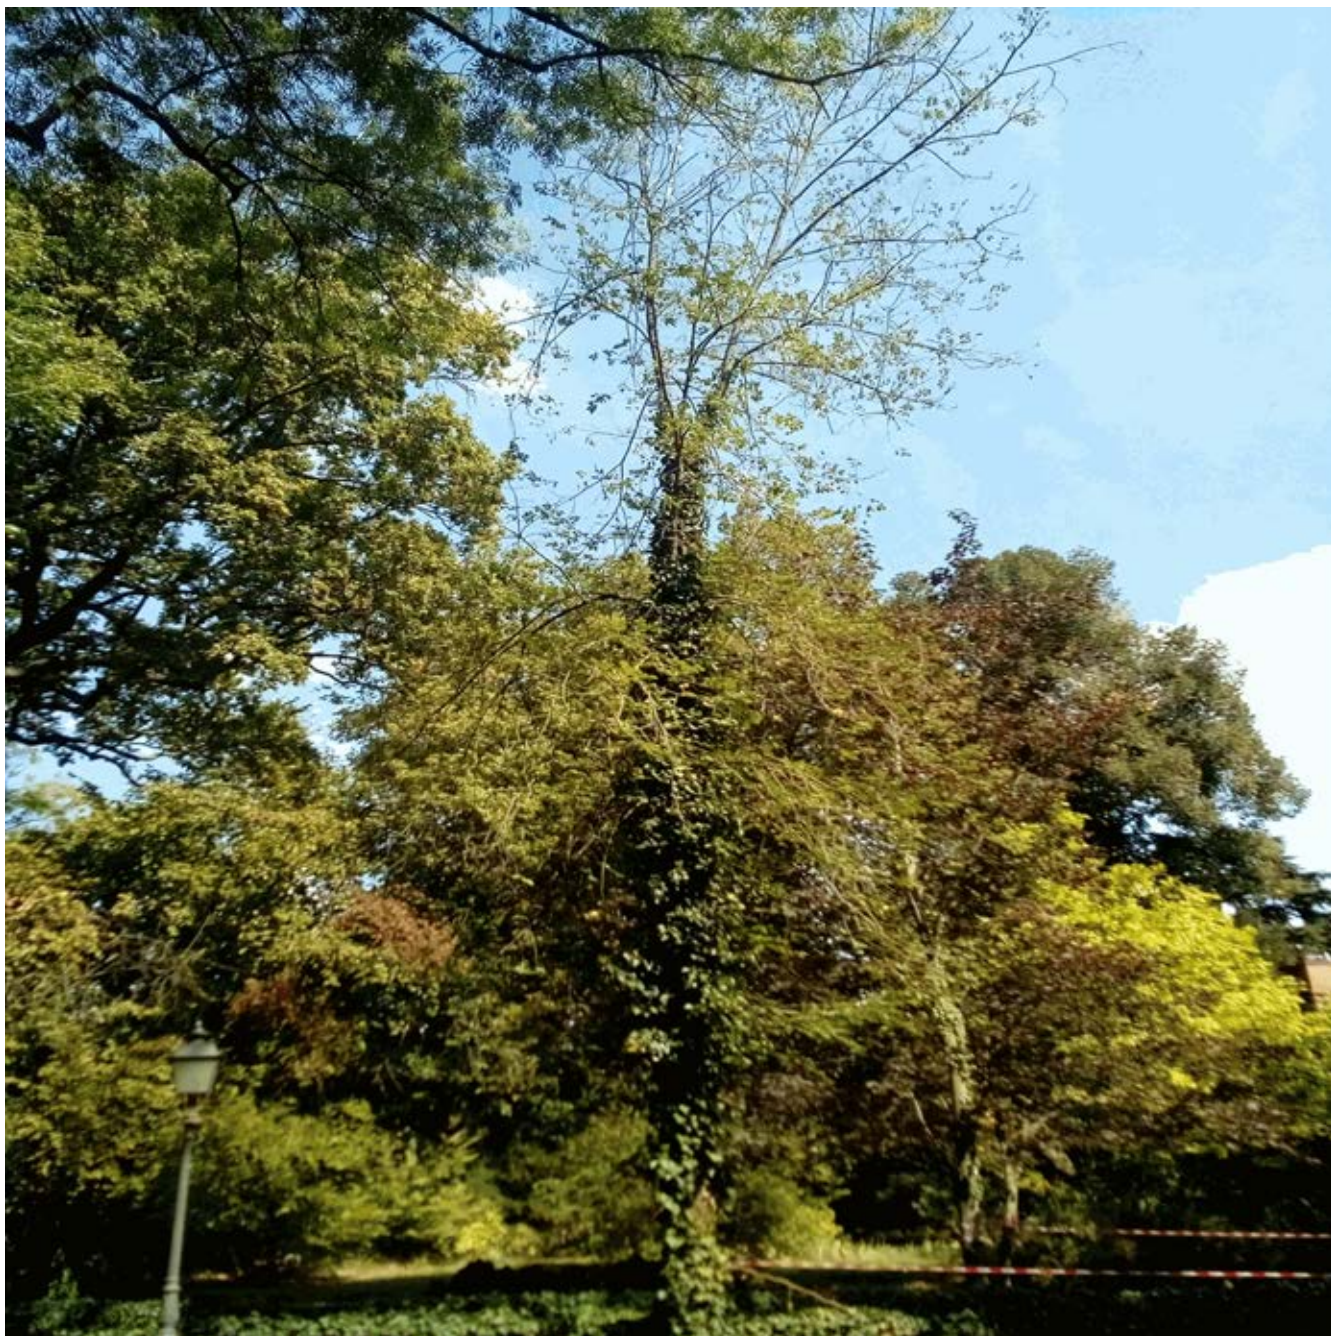
15994740520915312661515956060259.jpg

Nessuno	NO
Spollonatura alla chioma	NO
Spollonatura al colletto	NO
Spollonatura al fusto	NO
Potatura di allevamento	NO
Potatura di risanamento	NO
Potatura di rimonda	NO
Potatura di riforma	NO
Potatura di alleggerimento	NO
Spalcatura	NO
Potatura di contenimento del 25	NO
Potatura di contenimento del 35	NO
Potatura di contenimento del 50	NO
Consolidamento	NO
Eliminazione rampicanti	NO
Scopertura radicale	NO
Trattamento con biostimolanti	NO
Motivo dell'abbattimento	Pianta parzialmente secca, con stato vegetativo deficitario e scarse prospettive future
Tipologia di monitoraggio	Visiva
Note	
Frequenza monitoraggio	1 = Annuale

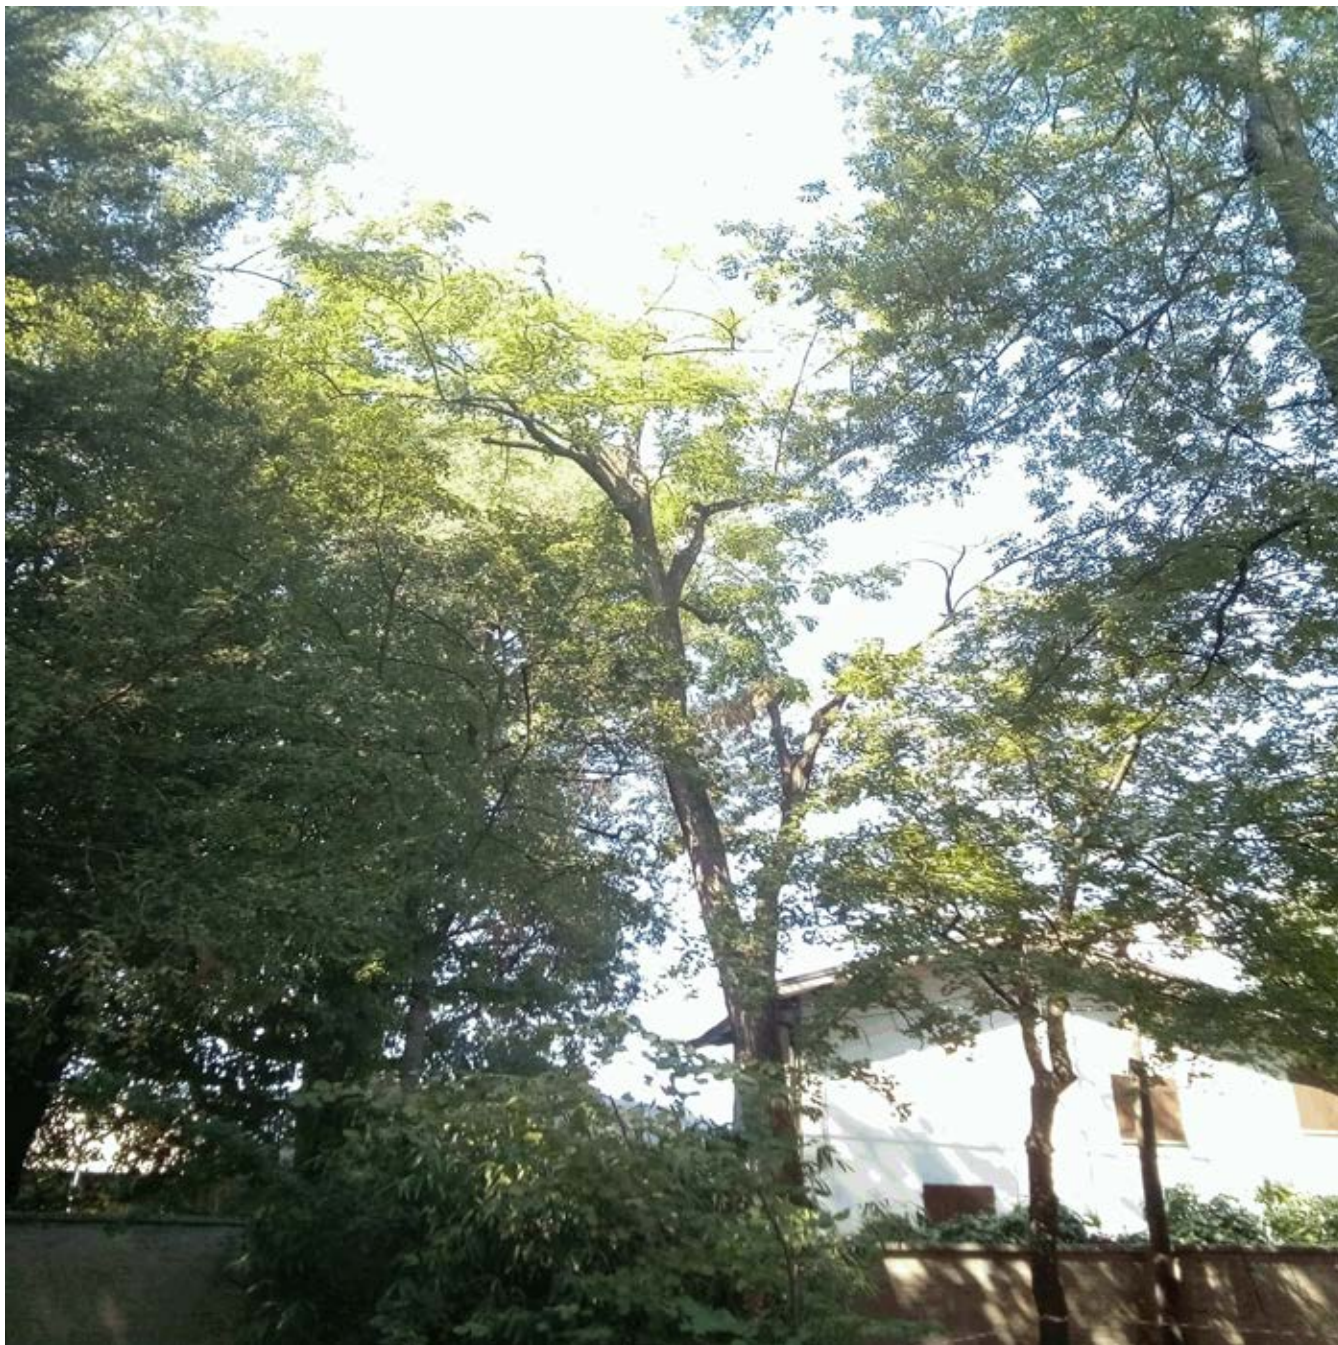
15994739562801497172539034940567.jpg

Nessuno	NO
Spollonatura alla chioma	NO
Spollonatura al colletto	NO
Spollonatura al fusto	NO
Potatura di allevamento	NO
Potatura di risanamento	NO
Potatura di rimonda	NO
Potatura di riforma	NO
Potatura di alleggerimento	NO
Spalcatura	NO
Potatura di contenimento del 25	NO
Potatura di contenimento del 35	NO
Potatura di contenimento del 50	NO
Consolidamento	NO
Eliminazione rampicanti	NO
Scopertura radicale	NO
Trattamento con biostimolanti	NO
Motivo dell'abbattimento	Pianta con ampia area necrotica al colletto e scarse prospettive future
Tipologia di monitoraggio	Visiva
Note	
Frequenza monitoraggio	1 = Annuale

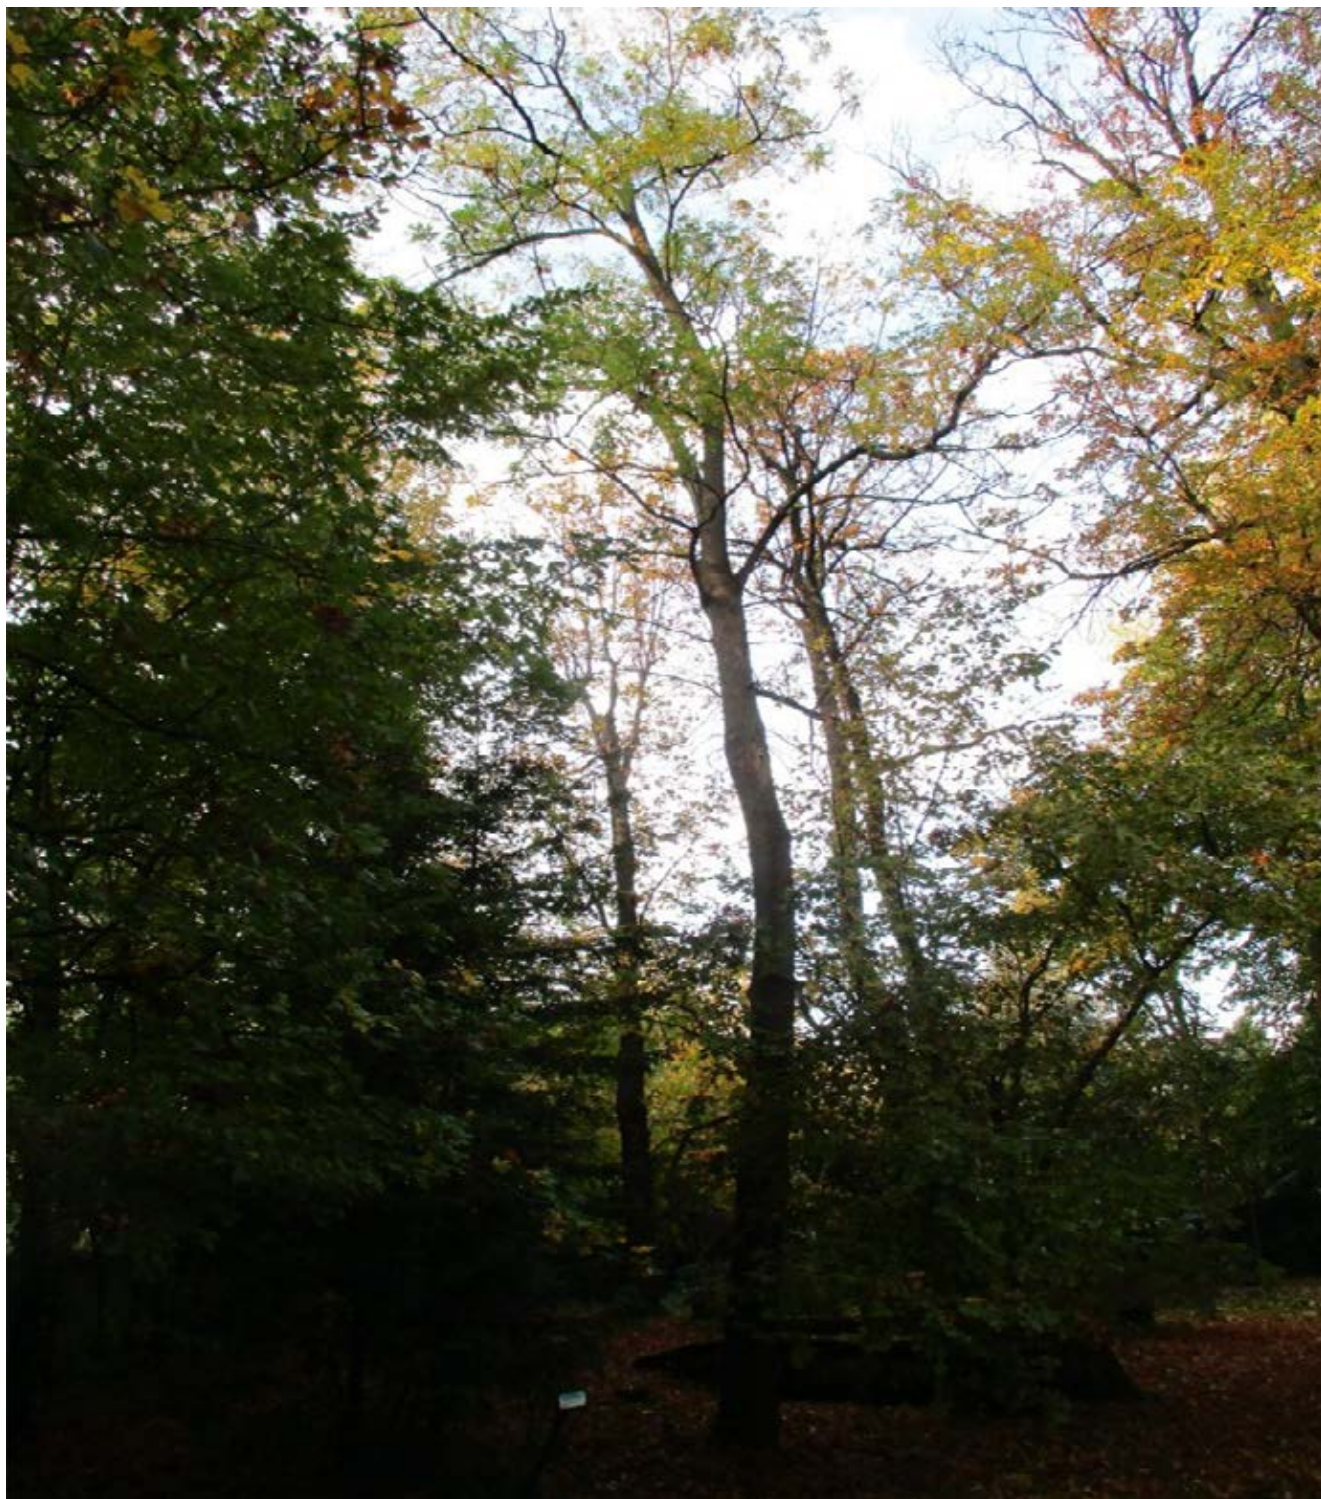
Nessuno	SI
Spollonatura alla chioma	NO
Spollonatura al colletto	NO
Spollonatura al fusto	NO
Potatura di allevamento	NO
Potatura di risanamento	NO
Potatura di rimonda	NO
Potatura di riforma	NO
Potatura di alleggerimento	NO
Spalcatura	NO
Potatura di contenimento del 25	NO
Potatura di contenimento del 35	NO
Potatura di contenimento del 50	NO
Consolidamento	NO
Eliminazione rampicanti	NO
Scopertura radicale	NO
Trattamento con biostimolanti	NO
Motivo dell'abbattimento	
Tipologia di monitoraggio	Strumentale
Note	Controllo in quota con resistograph per nido di picchio al fusto H 7 m
Frequenza monitoraggio	1 = Annuale

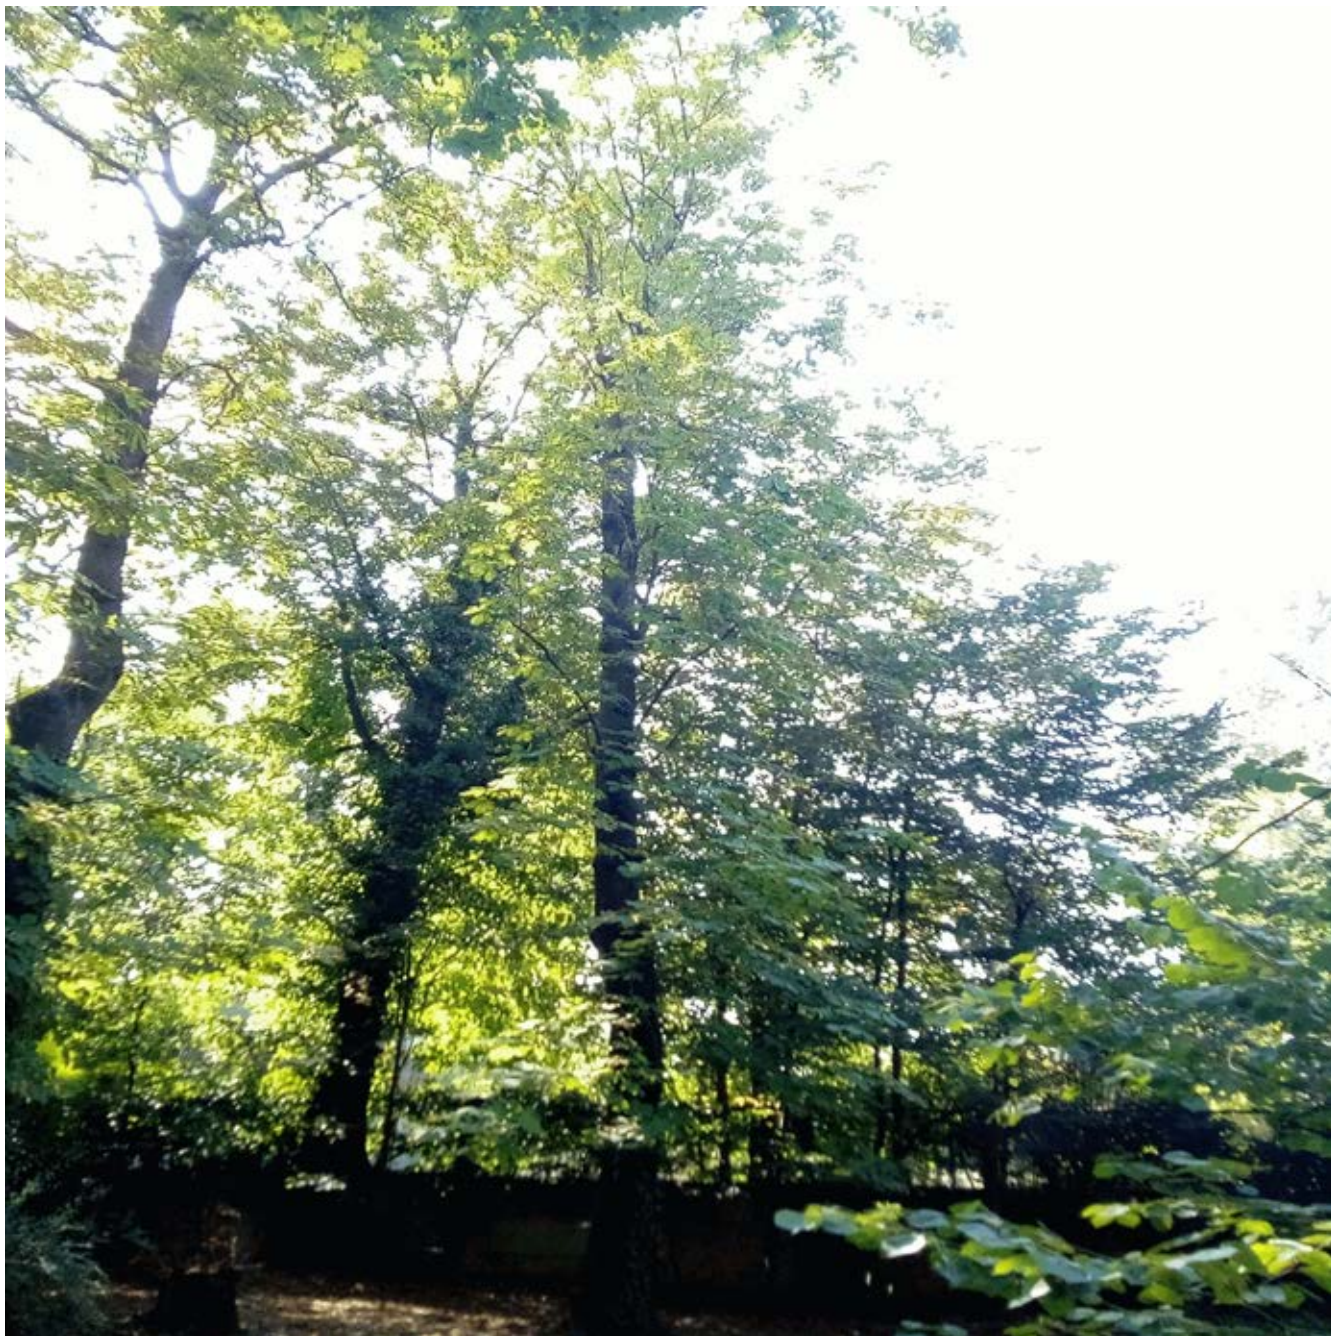
15994887333536747815572204425719.jpg

Nessuno	NO
Spollonatura alla chioma	NO
Spollonatura al colletto	NO
Spollonatura al fusto	NO
Potatura di allevamento	NO
Potatura di risanamento	NO
Potatura di rimonda	NO
Potatura di riforma	NO
Potatura di alleggerimento	NO
Spalcatura	NO
Potatura di contenimento del 25	NO
Potatura di contenimento del 35	NO
Potatura di contenimento del 50	NO
Consolidamento	NO
Eliminazione rampicanti	NO
Scopertura radicale	NO
Trattamento con biostimolanti	NO
Motivo dell'abbattimento	La pianta presenta sbrancamento in quota, fori di picchio a più livelli, ferita di potatura con processo cariogeno in avanzato stato e fusto spezzato al suo apice.
Tipologia di monitoraggio	Visiva
Note	Presenti nidi di calabroni
Frequenza monitoraggio	1 = Annuale
