COMUNE DI CASTEL MAGGIORE

OPERE DI MANUTENZIONE STRAORDINARIA DEL COMPESSO DENOMINATO "VILLA SALINA-MALPIGHI"

OGGETTO: RELAZIONE TECNICA - ALLEGATI

- Elenco alberature e schede di dettaglio
- Relazione di verifiche visive sulle alberature
- Relazione di verifiche strumentali sulle alberature
- Relazione sul reimpianto delle alberature
- Estratti dal rilievo degli impianti fornito dall'Amministrazione
- Progetto Esecutivo Lepida: relazione ed elaborati

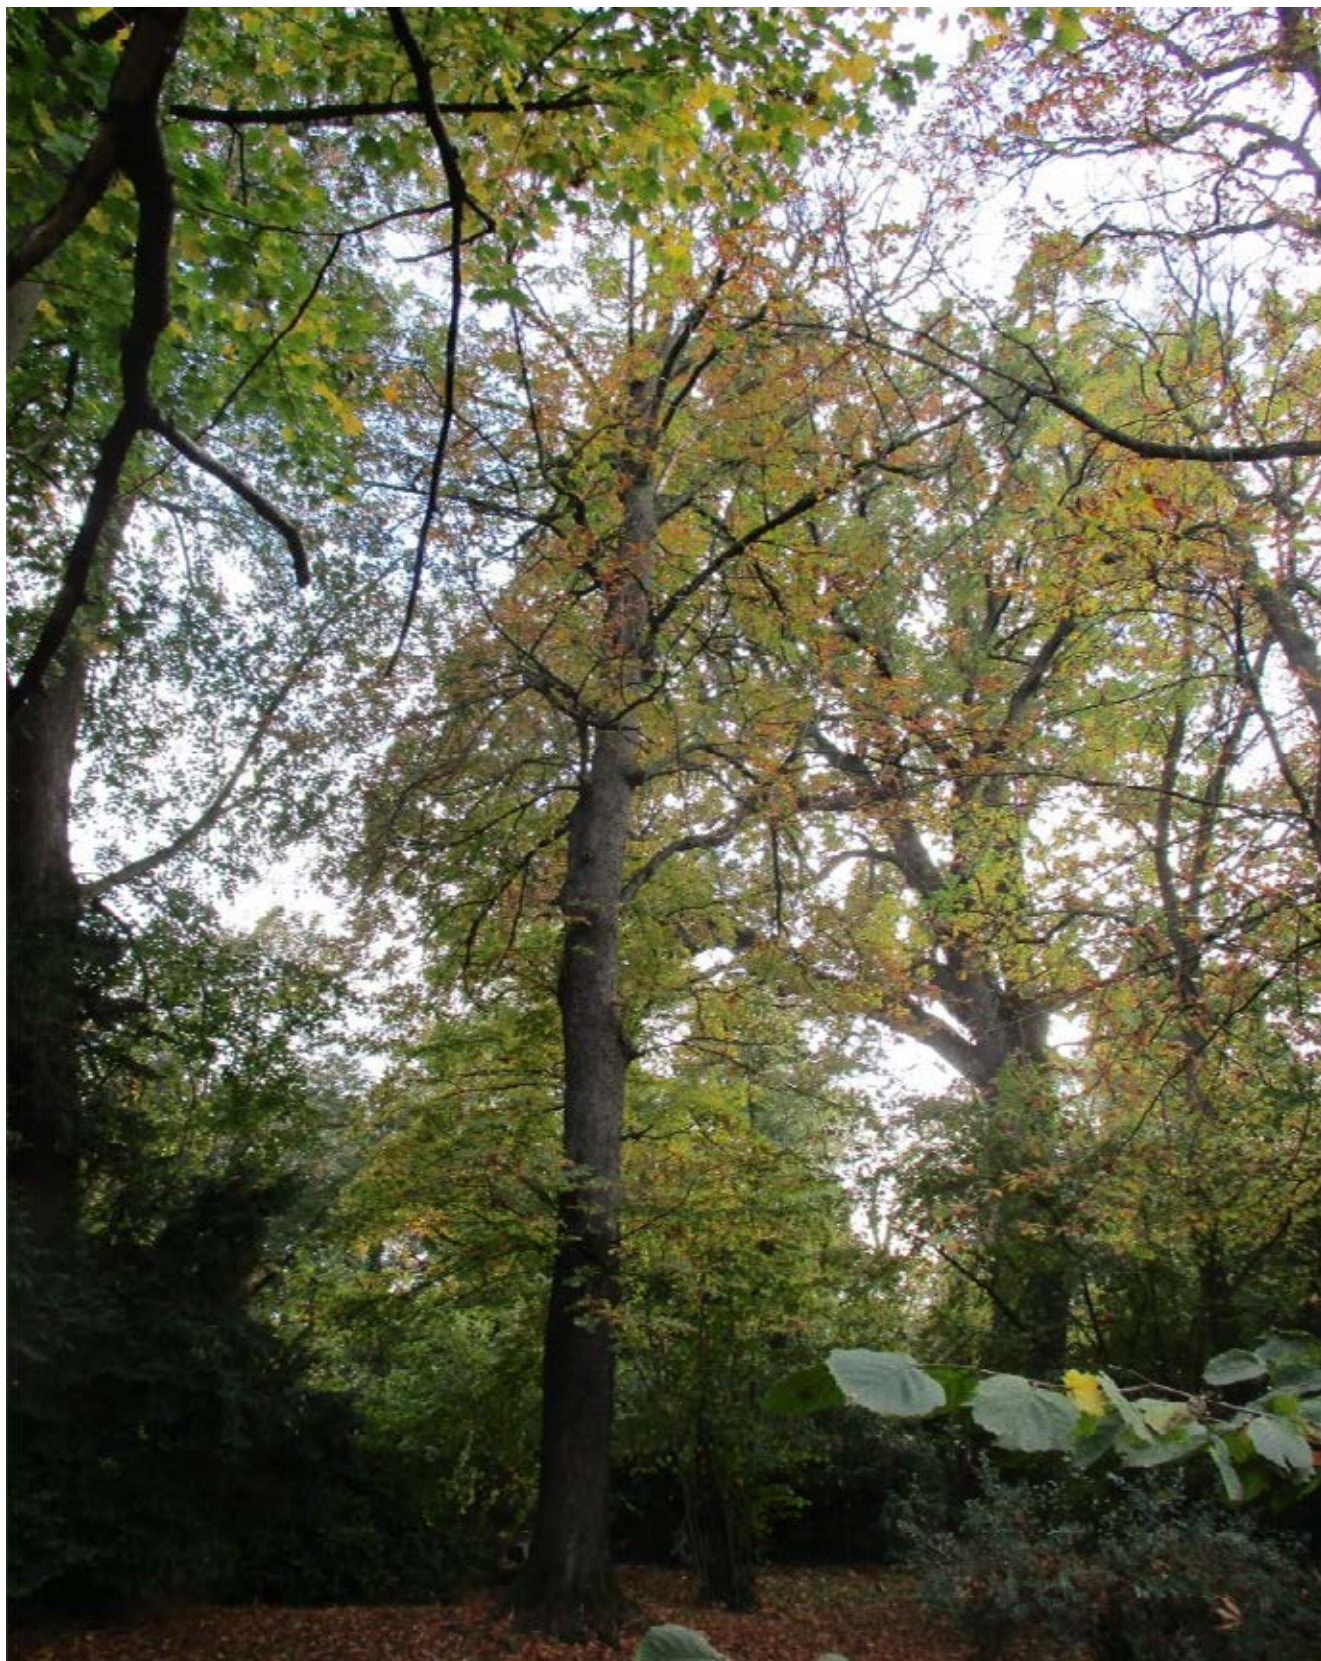
Nessuno	SI
Spollonatura alla chioma	NO
Spollonatura al colletto	NO
Spollonatura al fusto	NO
Potatura di allevamento	NO
Potatura di risanamento	NO
Potatura di rimonda	NO
Potatura di riforma	NO
Potatura di alleggerimento	NO
Spalcatura	NO
Potatura di contenimento del 25	NO
Potatura di contenimento del 35	NO
Potatura di contenimento del 50	NO
Consolidamento	NO
Eliminazione rampicanti	NO
Scopertura radicale	NO
Trattamento con biostimolanti	NO
Motivo dell'abbattimento	
Tipologia di monitoraggio	Strumentale
Note	Controllo a colletto e fusto (quota) con tomografo sonico per cavità aperte H 8 m
Frequenza monitoraggio	1 = Annuale

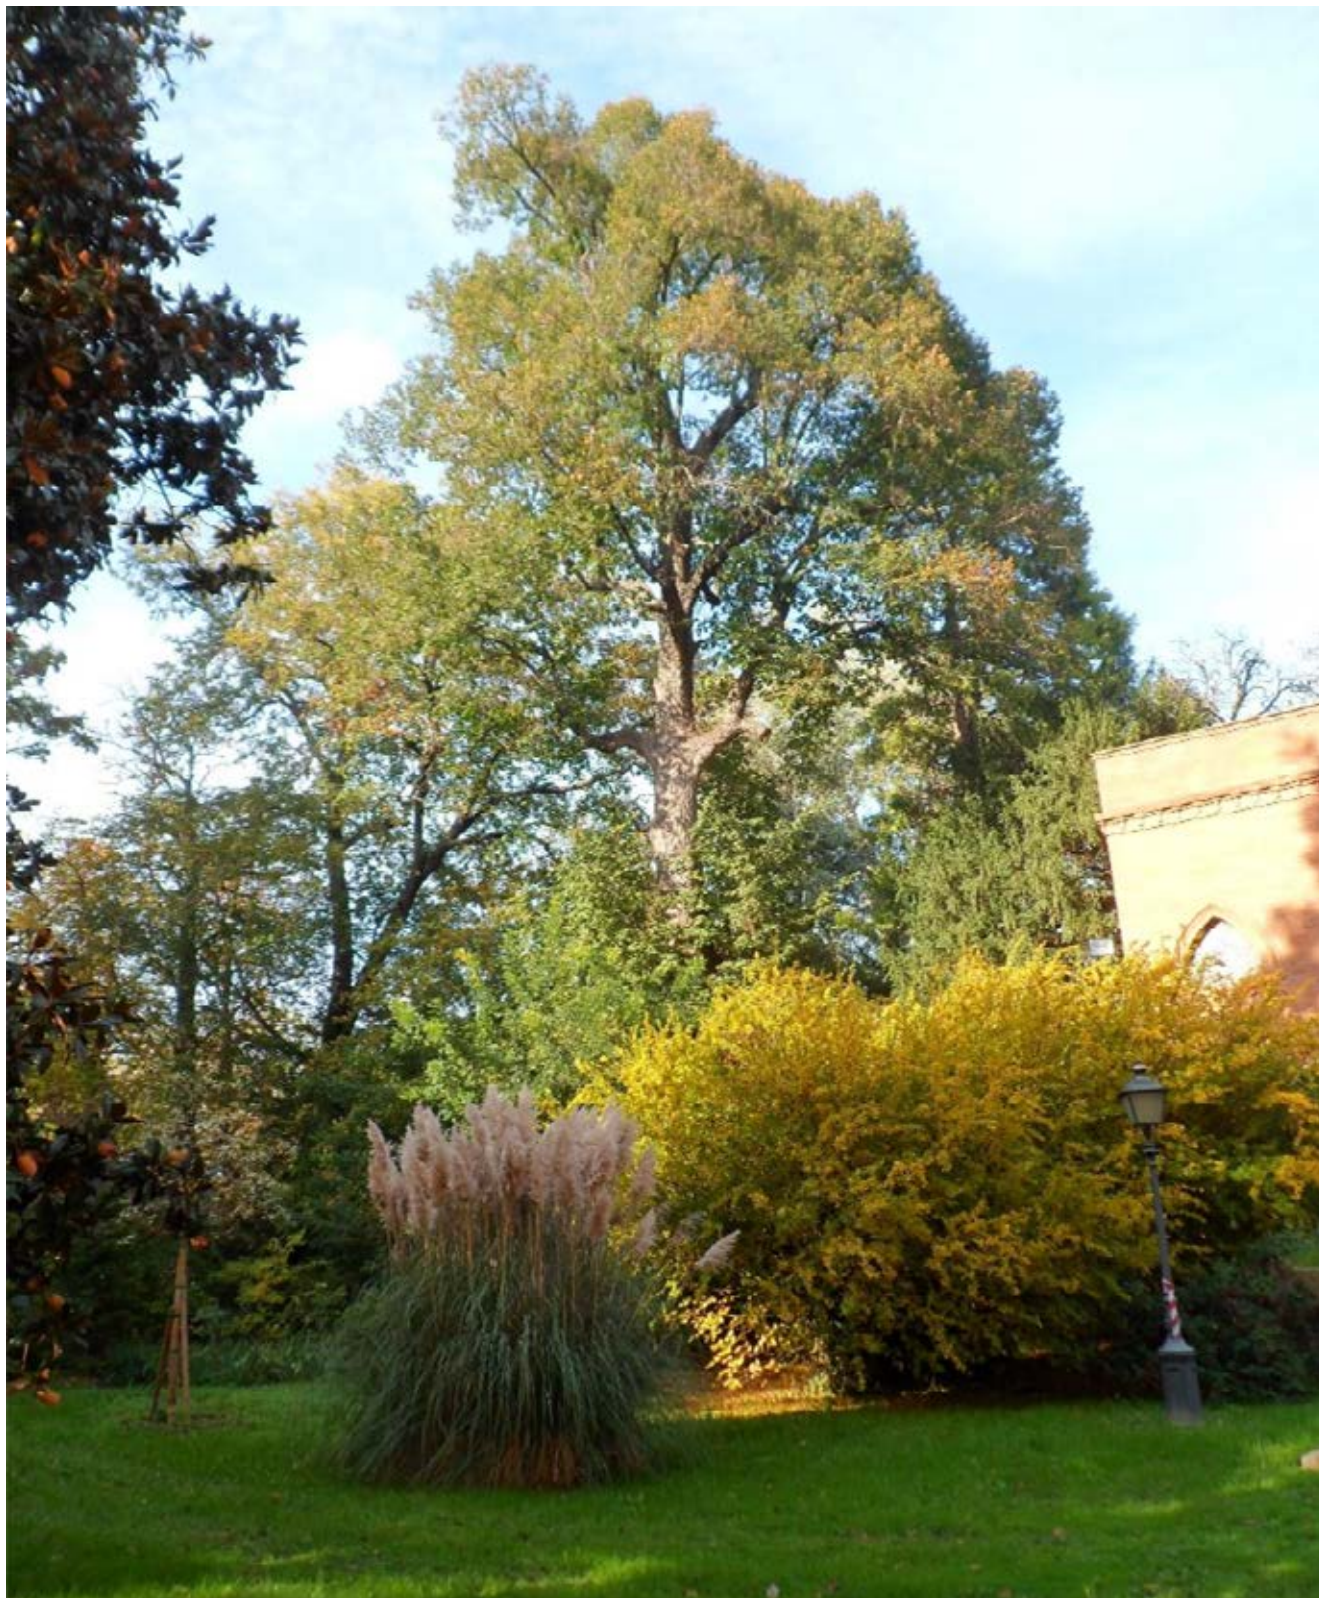
Nessuno	SI
Spollonatura alla chioma	NO
Spollonatura al colletto	NO
Spollonatura al fusto	NO
Potatura di allevamento	NO
Potatura di risanamento	NO
Potatura di rimonda	NO
Potatura di riforma	NO
Potatura di alleggerimento	NO
Spalcatura	NO
Potatura di contenimento del 25	NO
Potatura di contenimento del 35	NO
Potatura di contenimento del 50	NO
Consolidamento	NO
Eliminazione rampicanti	NO
Scopertura radicale	NO
Trattamento con biostimolanti	NO
Motivo dell'abbattimento	
Tipologia di monitoraggio	Strumentale
Note	Ricontrollo prescritto dopo tomografia sonica al colletto con Pulling Test. Considerate le dimensioni e l'importanza ornamentale della pianta si prescrive anche un'indagine visiva ed eventualmente strumentale in quota da eseguire in treeclimbing
Frequenza monitoraggio	1 = Annuale

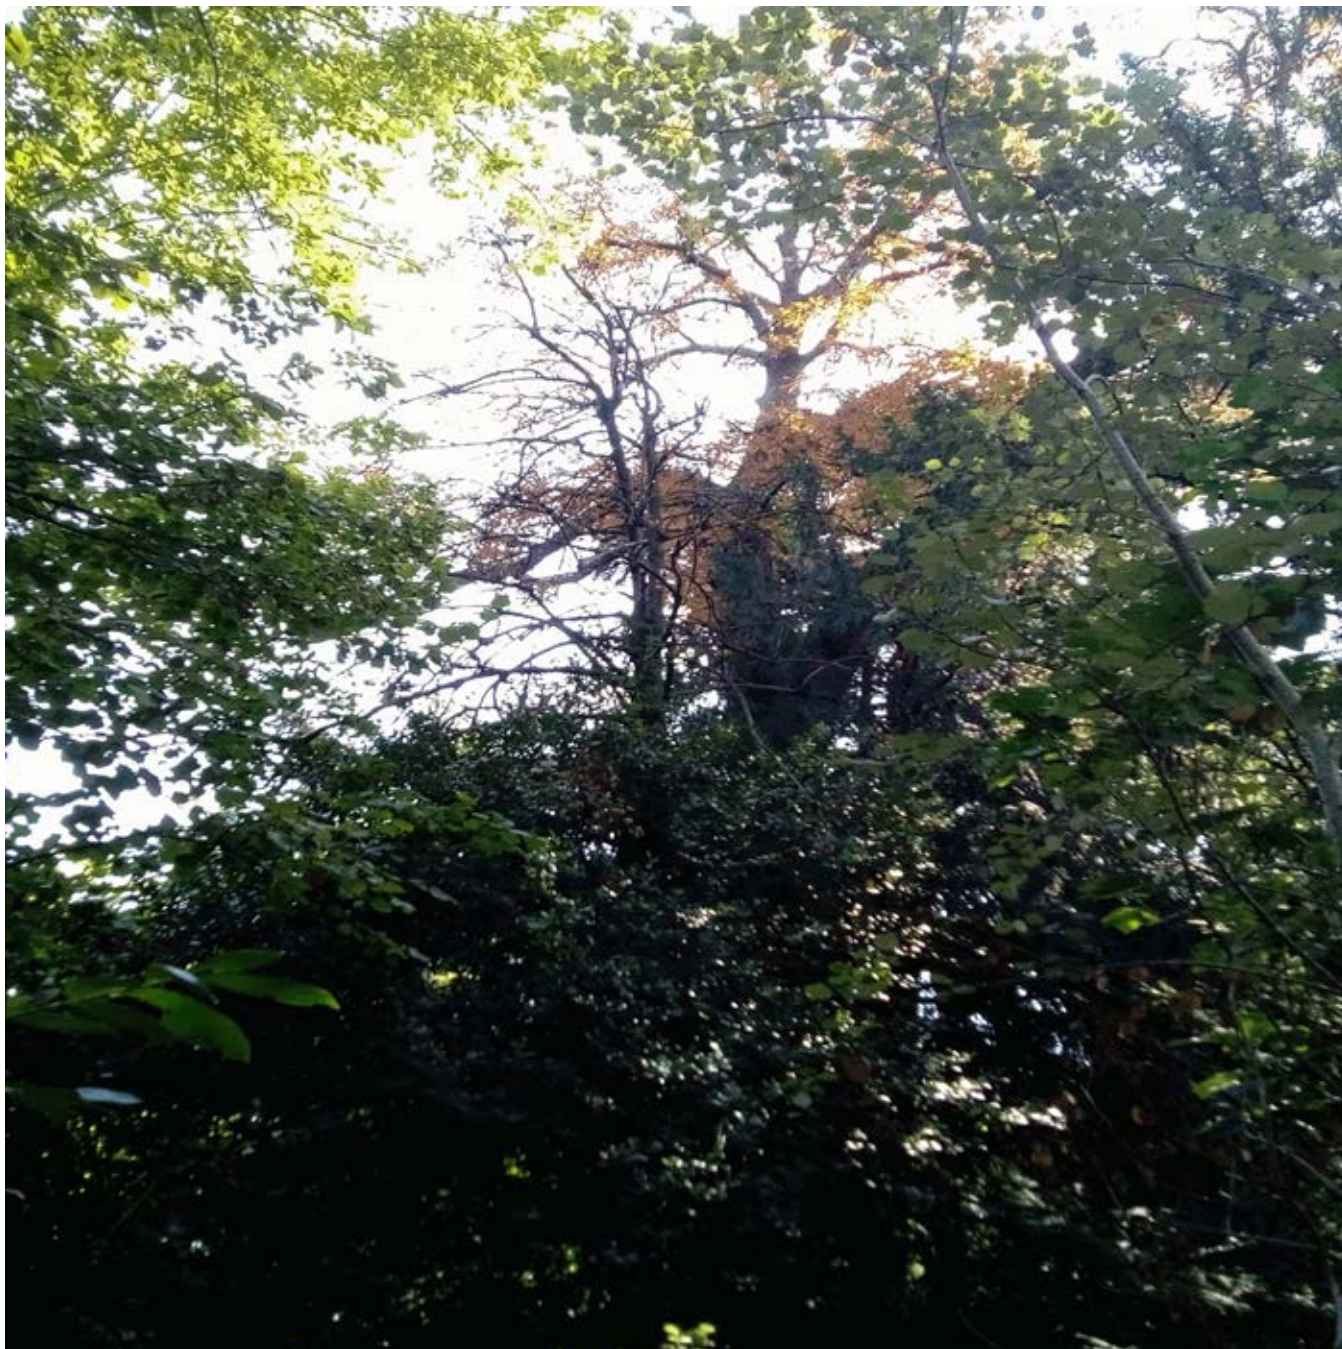
15995556161622171143666487784931.jpg

Nessuno	NO
Spollonatura alla chioma	NO
Spollonatura al colletto	NO
Spollonatura al fusto	NO
Potatura di allevamento	NO
Potatura di risanamento	NO
Potatura di rimonda	NO
Potatura di riforma	NO
Potatura di alleggerimento	NO
Spalcatura	NO
Potatura di contenimento del 25	NO
Potatura di contenimento del 35	NO
Potatura di contenimento del 50	NO
Consolidamento	NO
Eliminazione rampicanti	NO
Scopertura radicale	NO
Trattamento con biostimolanti	NO
Motivo dell'abbattimento	Pianta in autoriduzione con scarse prospettive future
Tipologia di monitoraggio	Visiva
Note	
Frequenza monitoraggio	1 = Annuale

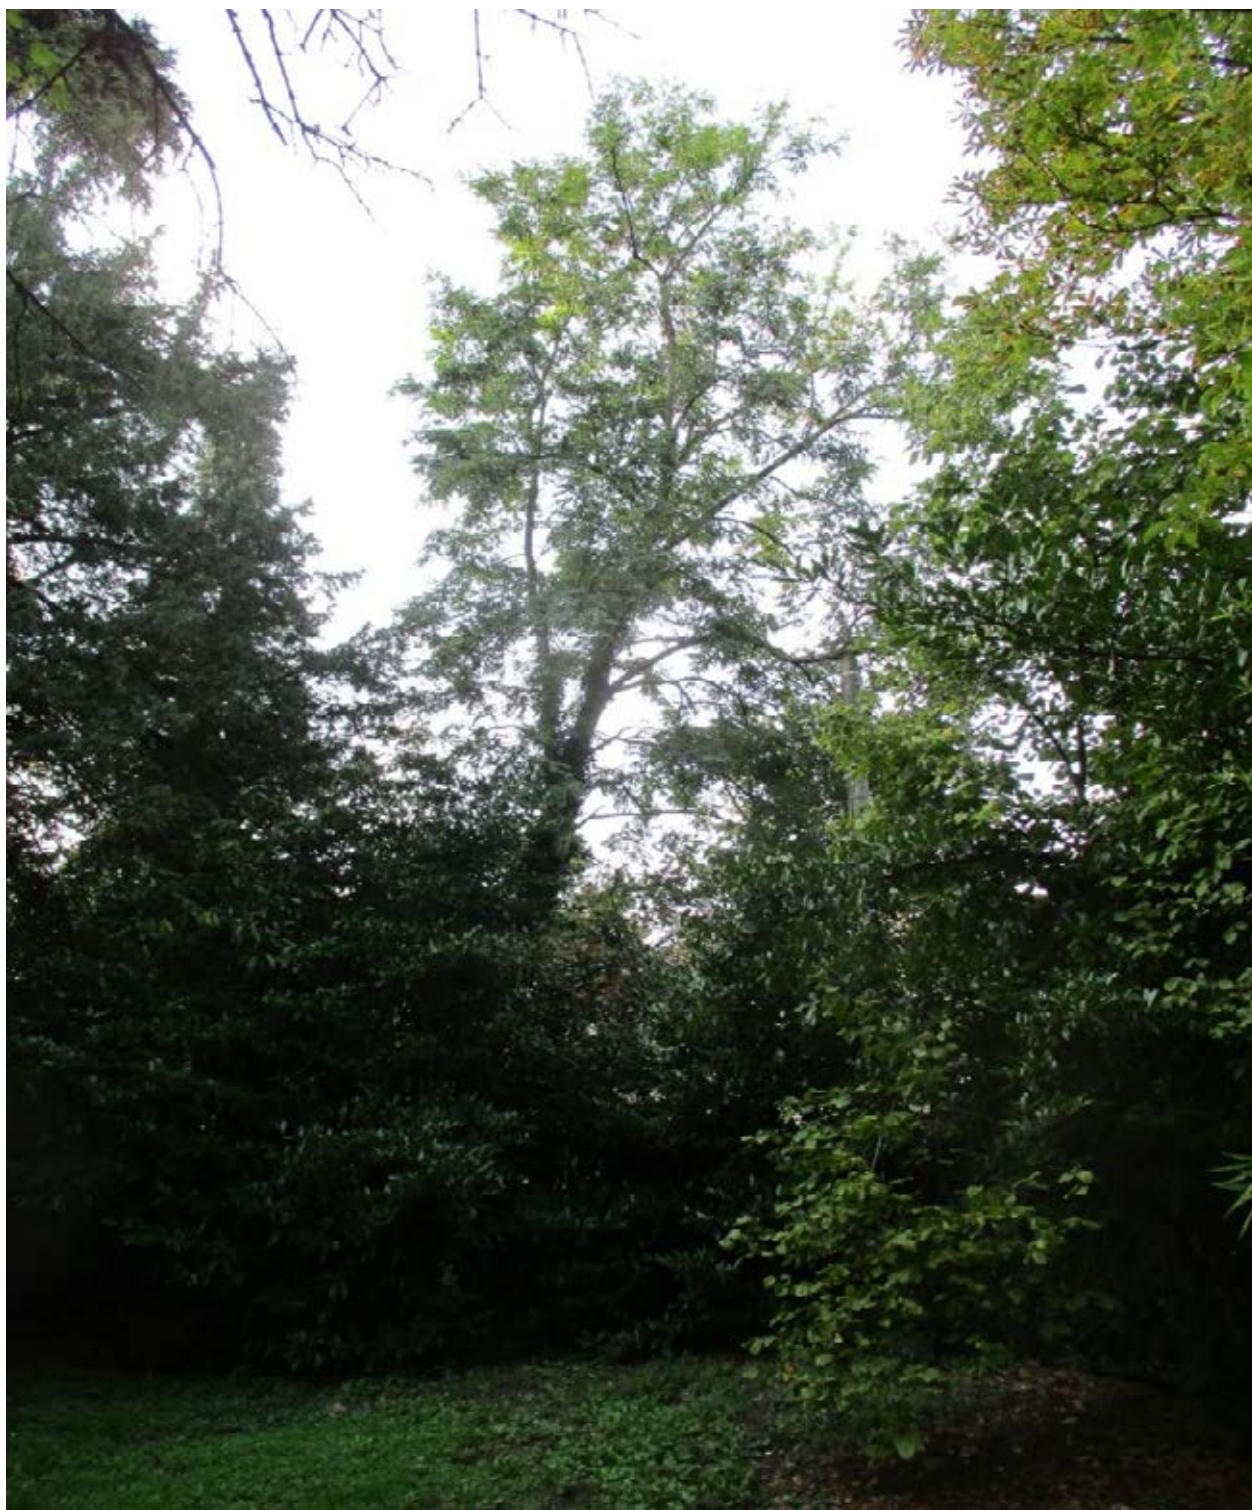
Abbattuto	NO
Nessuno	SI
Spollonatura alla chioma	NO
Spollonatura al colletto	NO
Spollonatura al fusto	NO
Potatura di allevamento	NO
Potatura di risanamento	NO
Potatura di rimonda	NO
Potatura di riforma	NO
Potatura di alleggerimento	NO
Spalcatura	NO
Potatura di contenimento del 25	NO
Potatura di contenimento del 35	NO
Potatura di contenimento del 50	NO
Consolidamento	NO
Eliminazione rampicanti	NO
Scopertura radicale	NO
Trattamento con biostimolanti	NO
Motivo dell'abbattimento	
Tipologia di monitoraggio	Strumentale
Note	Resistograph al colletto per cavità aperta, priorità 1
Frequenza monitoraggio	1 = Annuale

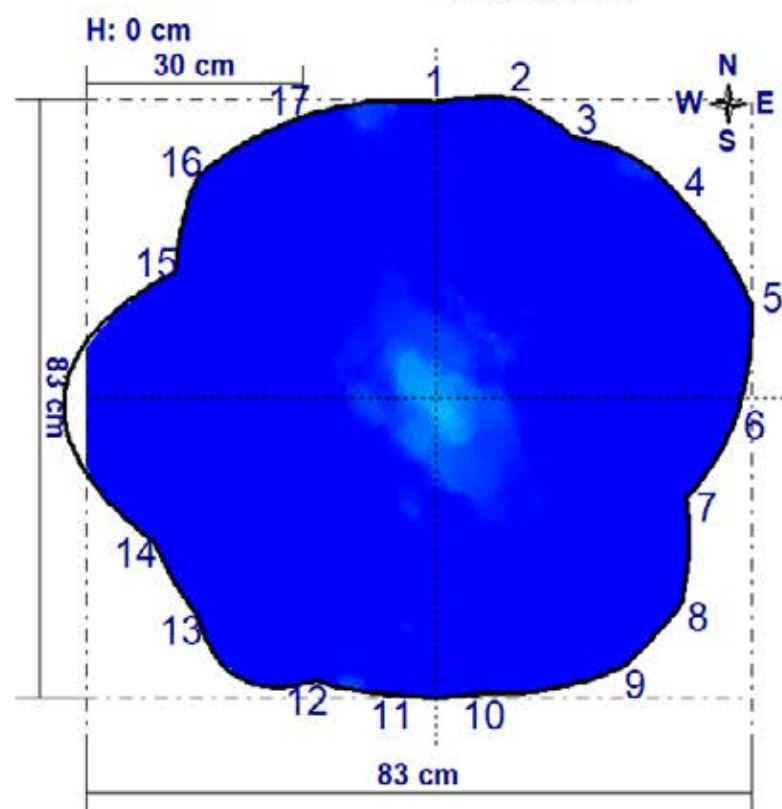
Tree: 071
Tree species: Tilia

925
m/s

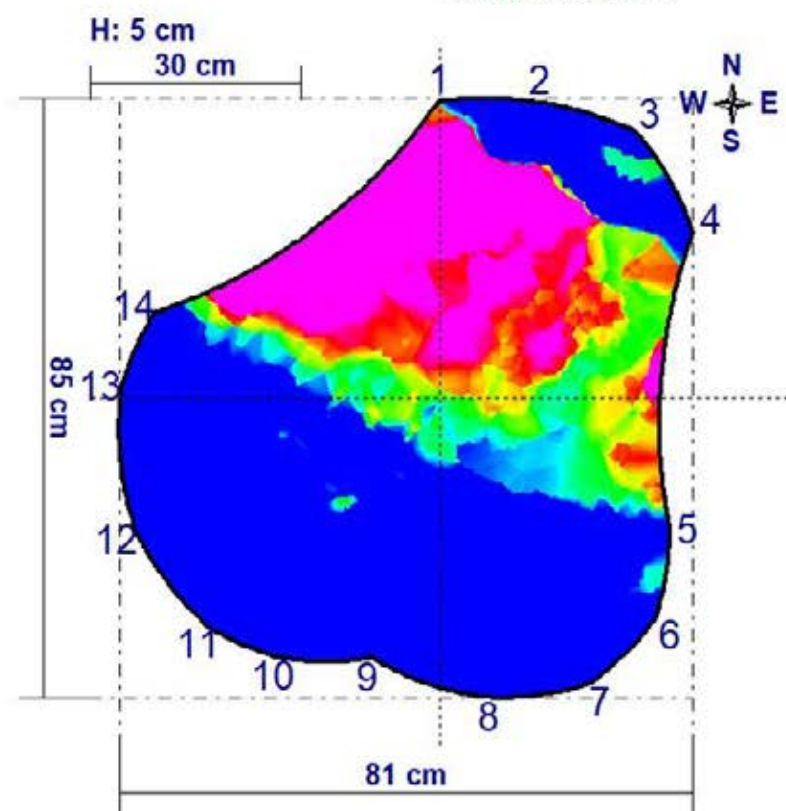
Tree: 089
Tree species: Cedrus

1700
m/s

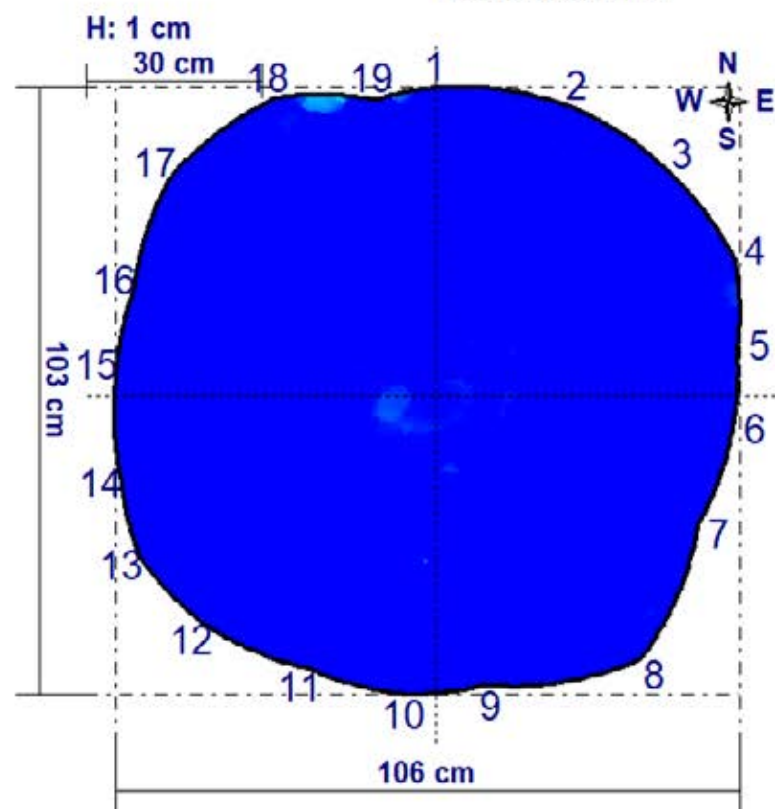
Tree: 090
Tree species: Cedrus

1280
m/s

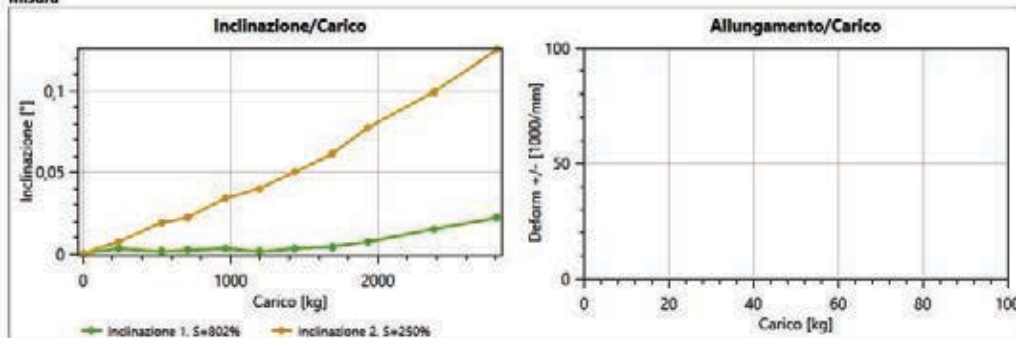
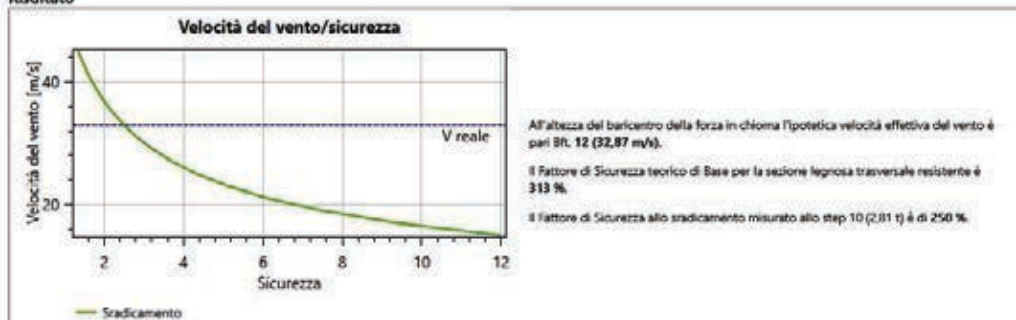
Altezza albero: 26 m
Diametro fusto: 108 cm (0 cm corteccia, 1,3 m)
Superficie della chioma: 319 m²
Velocità reale del vento: 32,87 m/s
Fattore di raffica: 1,5
Fattore di oscillazione albero: 1,34
Pressione dell'aria: 1000 mb
Temperatura dell'aria: 10 °C
Densità dell'aria: 1,23 kg/m³
Momento flettente: 636,41 kNm

Quando il fattore di sicurezza al ribaltamento risulta superiore a 1,50 (150%) l'albero non presenta difetti strutturali, quando è compreso fra 1,00 (100%) e 1,50 (150%) l'albero richiede interventi correttivi (ad esempio riduzione della chioma), mentre quando è inferiore a 1,00 (100%) l'albero deve essere abbattuto. In questo caso il fattore di sicurezza al ribaltamento è di 2,50 (250%), considerando una velocità del vento di 32,87 m/s (12 Bft).

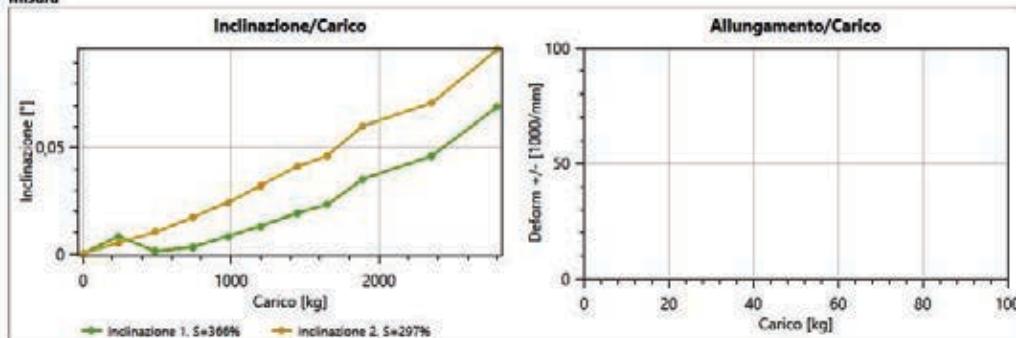
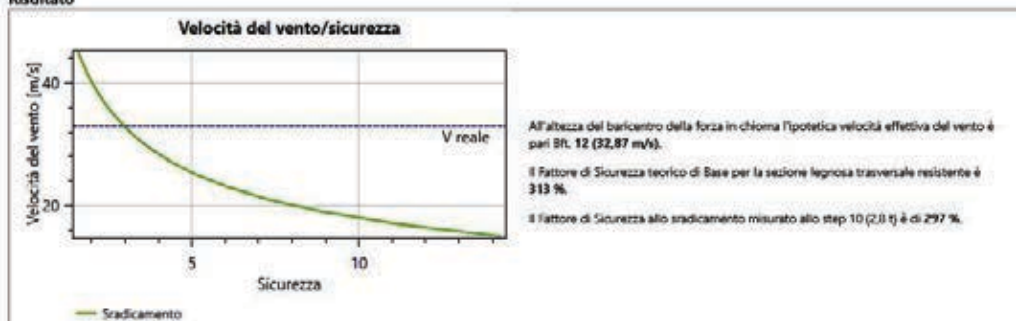
Luogo:	Grande città	Altezza albero:	26 m
Esposizione terreno:	0,26	Diametro fusto:	108 cm (0 cm corteccia, 1,3 m)
Alt. Strato lamin. Vento:	350 m	Superficie della chioma:	319 m²
Specie:	Cedrus atlantica	Velocità reale del vento:	32,87 m/s
Limite snerv. compr.:	1,5 kN/cm²	Fattore di raffica:	1,5
Limite di elasticità:	0,29 %	Fattore di oscillazione albero:	1,34
Coeff. Resist. Aerodin.	0,2	Pressione dell'aria:	1000 mb
Altezza baricentro:	15,3 m	Temperatura dell'aria:	10 °C
Punto di carico in quota:	15 m	Densità dell'aria:	1,23 kg/m³
Distanza punto di ancoraggio:	41,75 m	Momento flettente:	636,41 kNm
Correzione altezza ancoraggio:	0,3 m

Quando il fattore di sicurezza al ribaltamento risulta superiore a 1,50 (150%) l'albero non presenta difetti strutturali, quando è compreso fra 1,00 (100%) e 1,50 (150%) l'albero richiede interventi correttivi (ad esempio riduzione della chioma), mentre quando è inferiore a 1,00 (100%) l'albero deve essere abbattuto. In questo caso il fattore di sicurezza al ribaltamento è di 2,97 (297%), considerando una velocità del vento di 32,87 m/s (12 Bft).

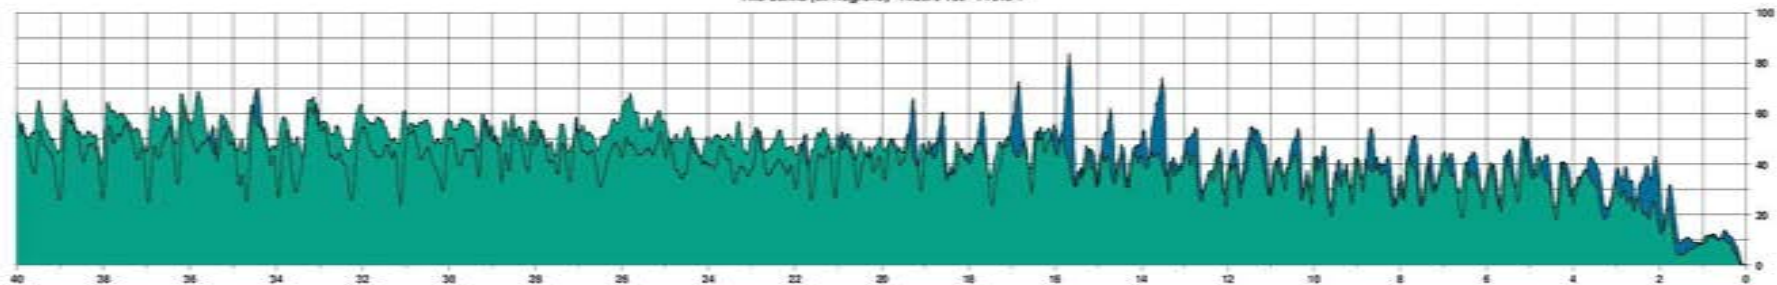
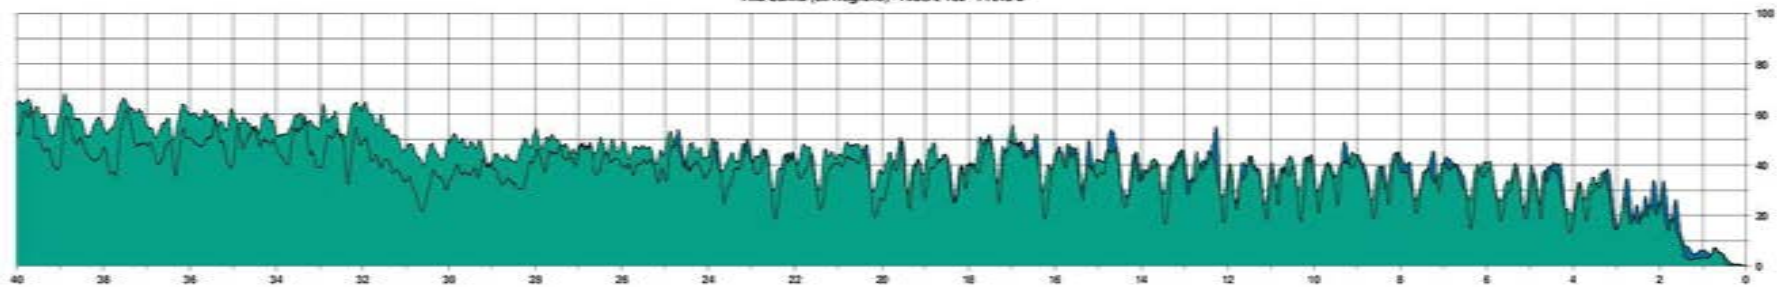
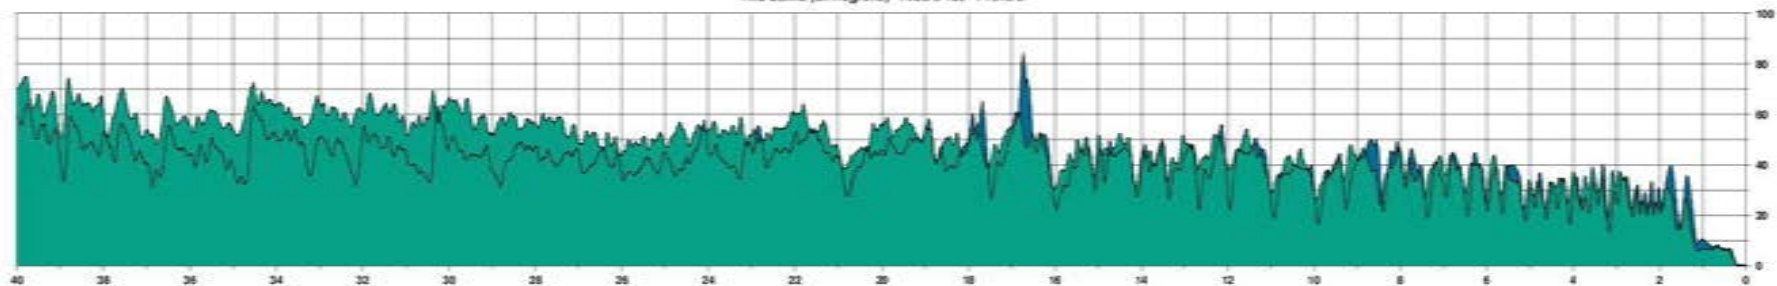
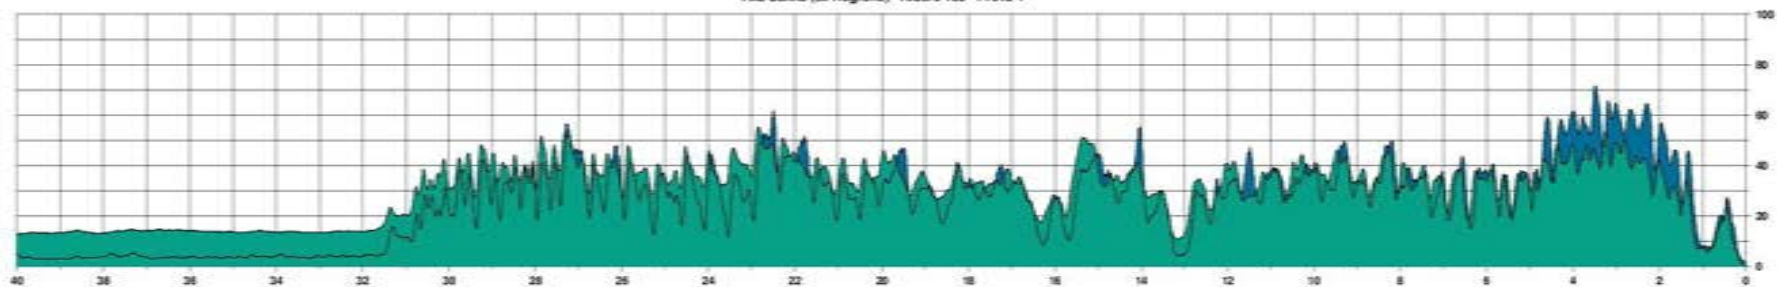
Villa Salina (ex Regione) - Albero 136 - Prova 1

Nido di picchio al fusto.
Fusto inclinato di 10° in direzione dell'albero n. 0139 ed arcuato. Rincotrollo per nido di picchio tra 3 anni.

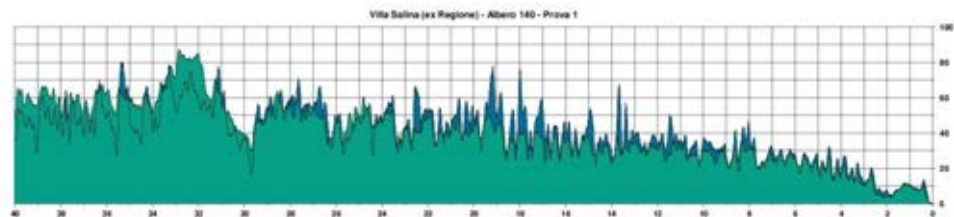
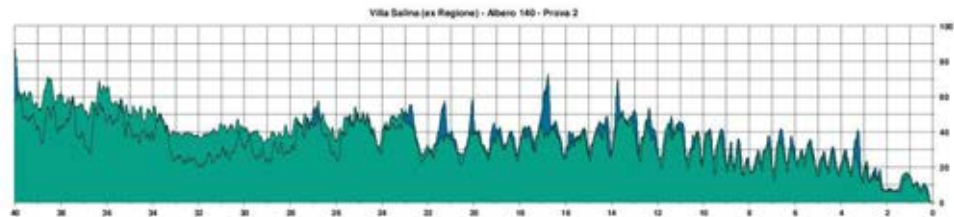
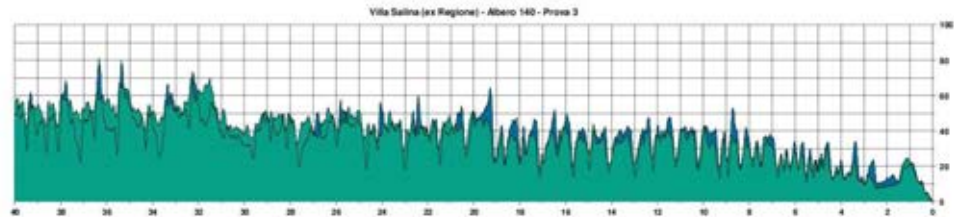
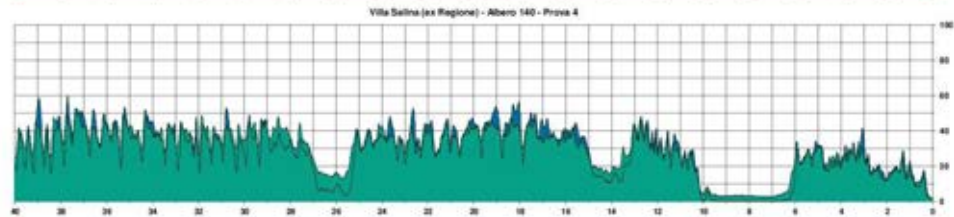
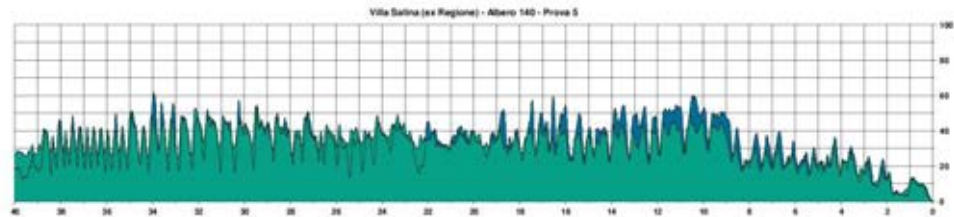
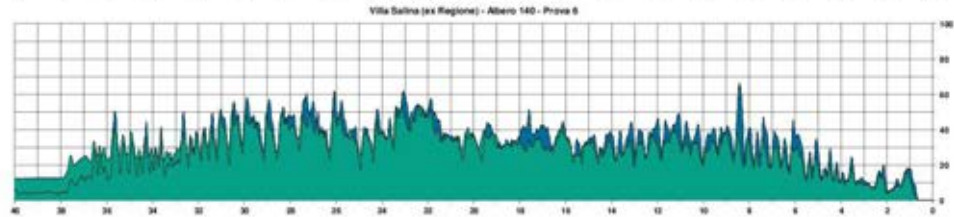
Pozzetti a 1,25 di distanza dal colletto.
 Fusto inclinato di 10° verso la sede stradale in direzione del confine Sud.
 Foro di picchio al fusto in corrispondenza di ferita di potatura.
 Ricontrollo al fusto per nido di picchio tra 3 anni.

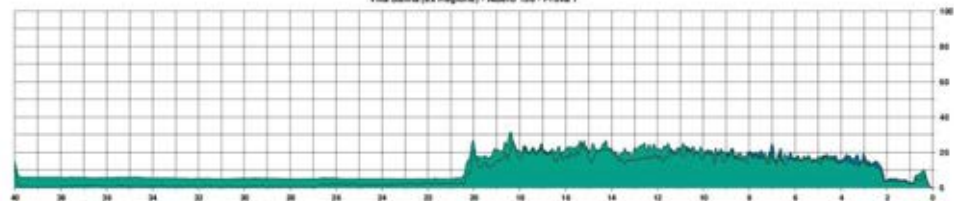
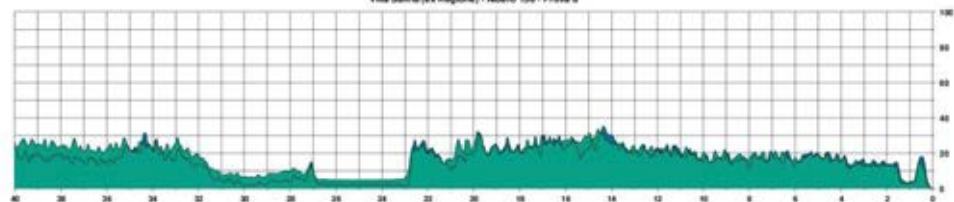
Villa Salina (ex Ragione) - Albero 155 - Prova 7

Fusto capitozzato a 9 m di altezza. Mantenere chioma contenuta per inserzioni deboli.
 vi si consiglia di eseguire il ricontrollo statico strumentale in quota per ferita da capitozzatura al fusto e ferita aperta tra 2 anni.

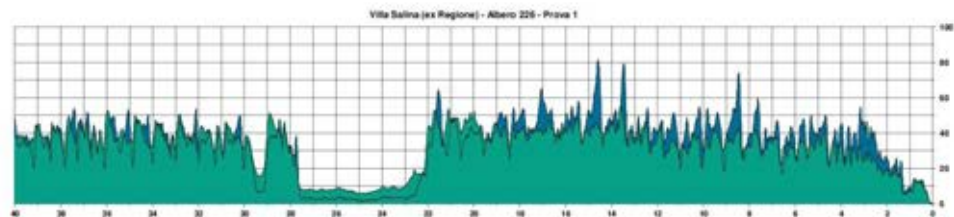
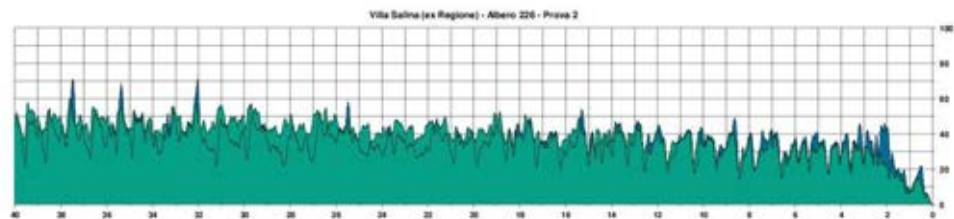
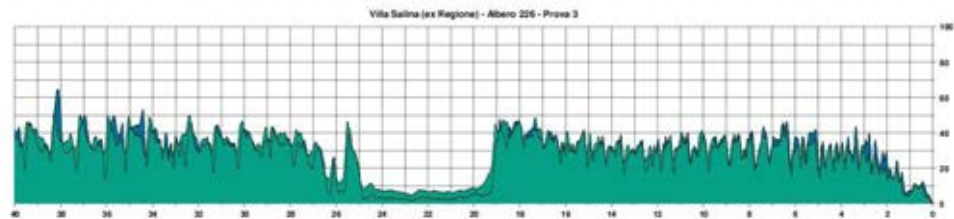
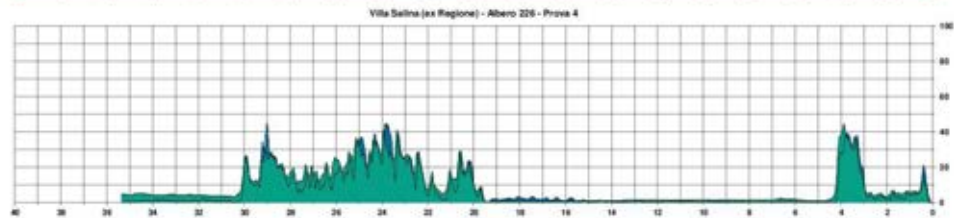
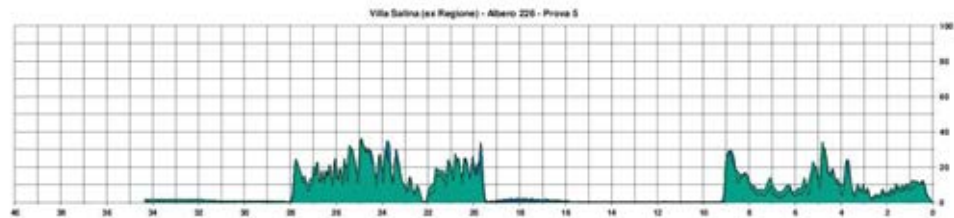
Gravi alterazioni dei tessuti legnosi al fusto, in corrispondenza di due fori di picchio posto a 180° l'uno rispetto all'altro, abbatterlo per motivi statici.

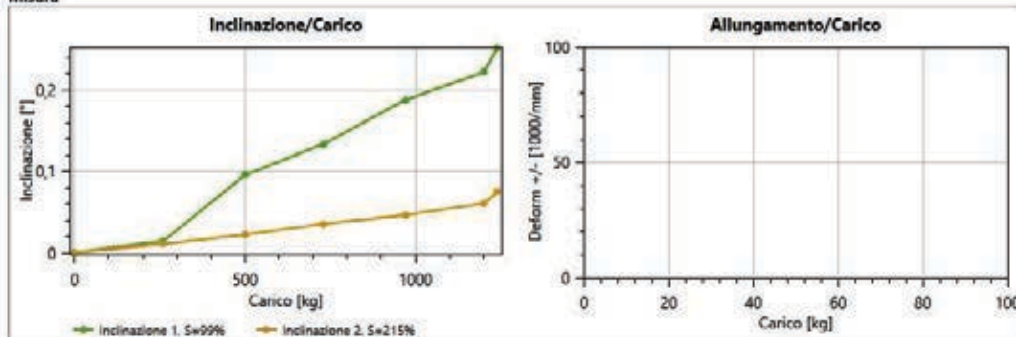
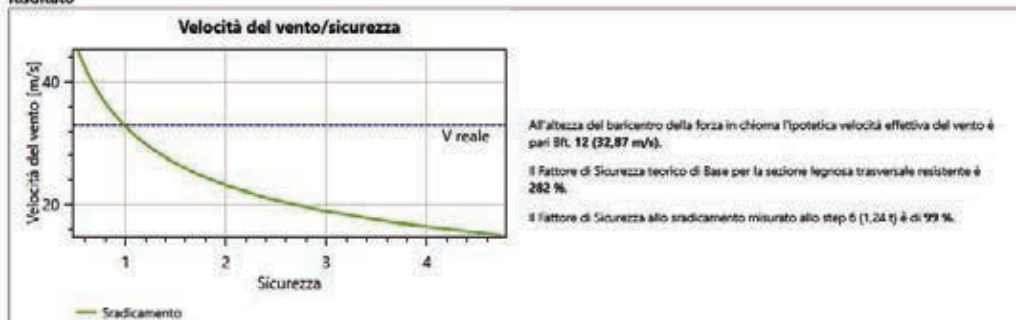
Luogo:	Grande città	Altezza albero:	28 m
Esposizione terreno:	0,26	Diametro fusto:	135 cm (0 cm corteccia, 1,3 m)
Alt. Strato lamin. Vento:	350 m	Superficie della chioma:	155 m²
Specie:	Tilia platyphyllos	Velocità reale del vento:	32,87 m/s
Limite snerv. compr.:	2 kN/cm²	Fattore di raffica:	1,5
Limite di elasticità:	0,25 %	Fattore di oscillazione albero:	1,25
Coeff. Resist. Aerodin.	0,25	Pressione dell'aria:	1000 mb
Altezza baricentro:	20 m	Temperatura dell'aria:	10 °C
Punto di carico in quota:	16,5 m	Densità dell'aria:	1,23 kg/m³
Distanza punto di ancoraggio:	60 m	Momento flettente:	505,39 kNm
Correzione altezza ancoraggio:	0,4 m

Quando il fattore di sicurezza al ribaltamento risulta superiore a 1,50 (150%) l'albero non presenta difetti strutturali, quando è compreso fra 1,00 (100%) e 1,50 (150%) l'albero richiede interventi correttivi (ad esempio riduzione della chioma), mentre quando è inferiore a 1,00 (100%) l'albero deve essere abbattuto. In questo caso il fattore di sicurezza al ribaltamento è di 0,99 (99%), considerando una velocità del vento di 32,87 m/s (12 Bft).

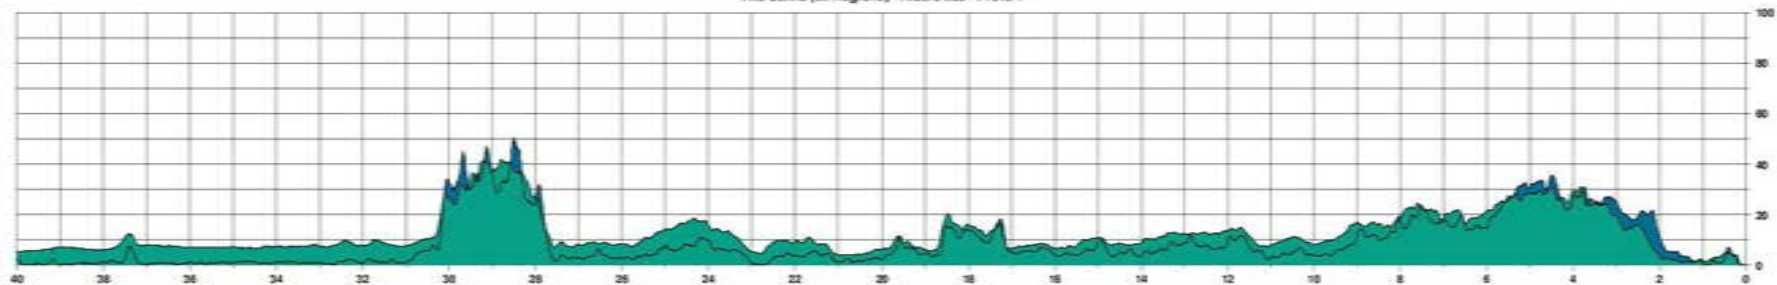
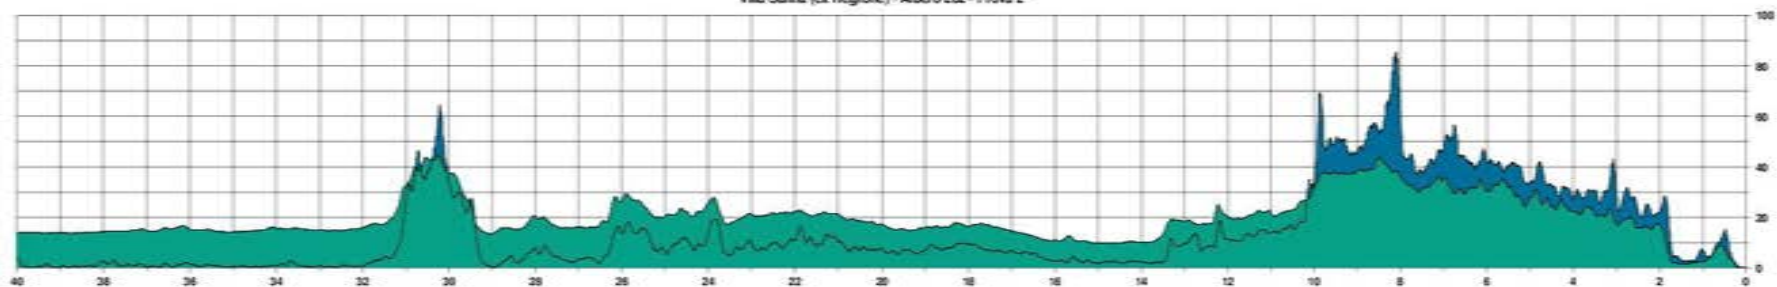
Villa Salina (ex Regione) - Albero 262 - Prova 1

Fusto inclinato di 15° in direzione del confine Nord.
Cavità aperta al colletto da 60° N a 120° N (ampiezza 60°).
Gravi alterazioni dei tessuti legnosi al colletto.
