COMUNE DI CASTEL MAGGIORE

OPERE DI MANUTENZIONE STRAORDINARIA DEL COMPESSO DENOMINATO "VILLA SALINA-MALPIGHI"

OGGETTO: RELAZIONE TECNICA - ALLEGATI

Elenco alberature e schede di dettaglio

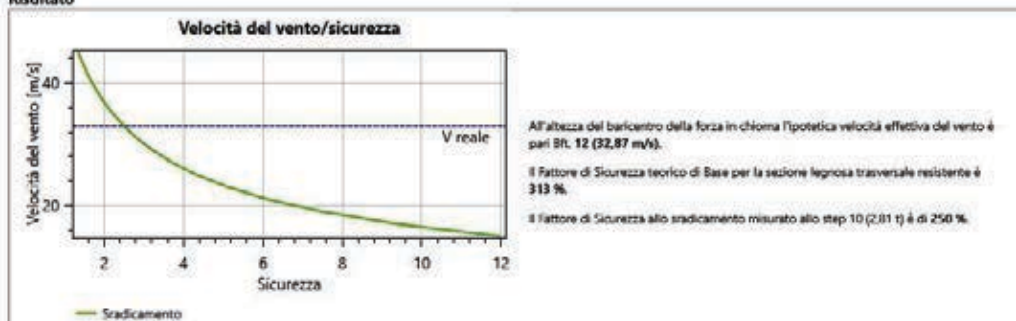
Altezza albero: 26 m
Diametro fusto: 108 cm (0 cm corteccia, 1,3 m)
Superficie della chioma: 319 m²
Velocità reale del vento: 32,87 m/s
Fattore di raffica: 1,5
Fattore di oscillazione albero: 1,34
Pressione dell'aria: 1000 mb
Temperatura dell'aria: 10 °C
Densità dell'aria: 1,23 kg/m³
Momento flettente: 636,41 kNm

Quando il fattore di sicurezza al ribaltamento risulta superiore a 1,50 (150%) l'albero non presenta difetti strutturali, quando è compreso fra 1,00 (100%) e 1,50 (150%) l'albero richiede interventi correttivi (ad esempio riduzione della chioma), mentre quando è inferiore a 1,00 (100%) l'albero deve essere abbattuto. In questo caso il fattore di sicurezza al ribaltamento è di 2,50 (250%), considerando una velocità del vento di 32,87 m/s (12 Bft).

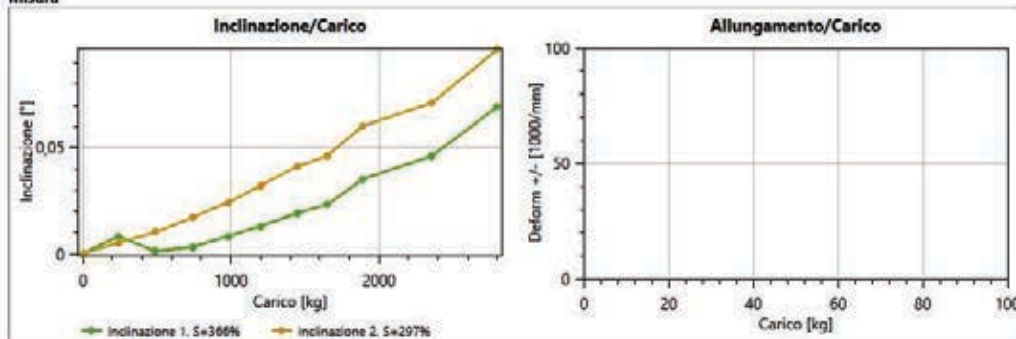
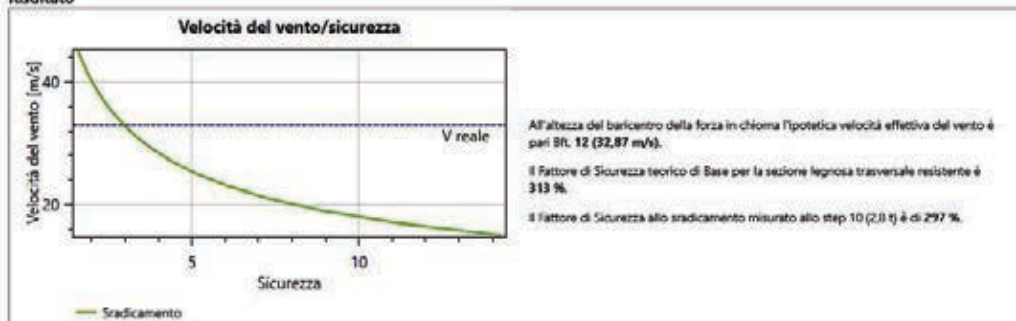
Luogo:	Grande città	Altezza albero:	26 m
Esposizione terreno:	0,26	Diametro fusto:	108 cm (0 cm corteccia, 1,3 m)
Alt. Strato lamin. Vento:	350 m	Superficie della chioma:	319 m²
Specie:	Cedrus atlantica	Velocità reale del vento:	32,87 m/s
Limite snerv. compr.:	1,5 kN/cm²	Fattore di raffica:	1,5
Limite di elasticità:	0,29 %	Fattore di oscillazione albero:	1,34
Coeff. Resist. Aerodin.	0,2	Pressione dell'aria:	1000 mb
Altezza baricentro:	15,3 m	Temperatura dell'aria:	10 °C
Punto di carico in quota:	15 m	Densità dell'aria:	1,23 kg/m³
Distanza punto di ancoraggio:	41,75 m	Momento flettente:	636,41 kNm
Correzione altezza ancoraggio:	0,3 m

Quando il fattore di sicurezza al ribaltamento risulta superiore a 1,50 (150%) l'albero non presenta difetti strutturali, quando è compreso fra 1,00 (100%) e 1,50 (150%) l'albero richiede interventi correttivi (ad esempio riduzione della chioma), mentre quando è inferiore a 1,00 (100%) l'albero deve essere abbattuto. In questo caso il fattore di sicurezza al ribaltamento è di 2,97 (297%), considerando una velocità del vento di 32,87 m/s (12 Bft).
