OPERE DI MANUTENZIONE STRAORDINARIA DEL COMPESSO DENOMINATO "VILLA SALINA-MALPIGHI" POSTO IN VIA GALLIERA n. 2 STRALCIO n. 3 - CUP G77H21000970004

OGGETTO: RELAZIONE TECNICA - ALLEGATI

- RELAZIONE TECNICA: ALLEGATI

Relazione Tecnica - Allegati rif. Prot. 29410/2021

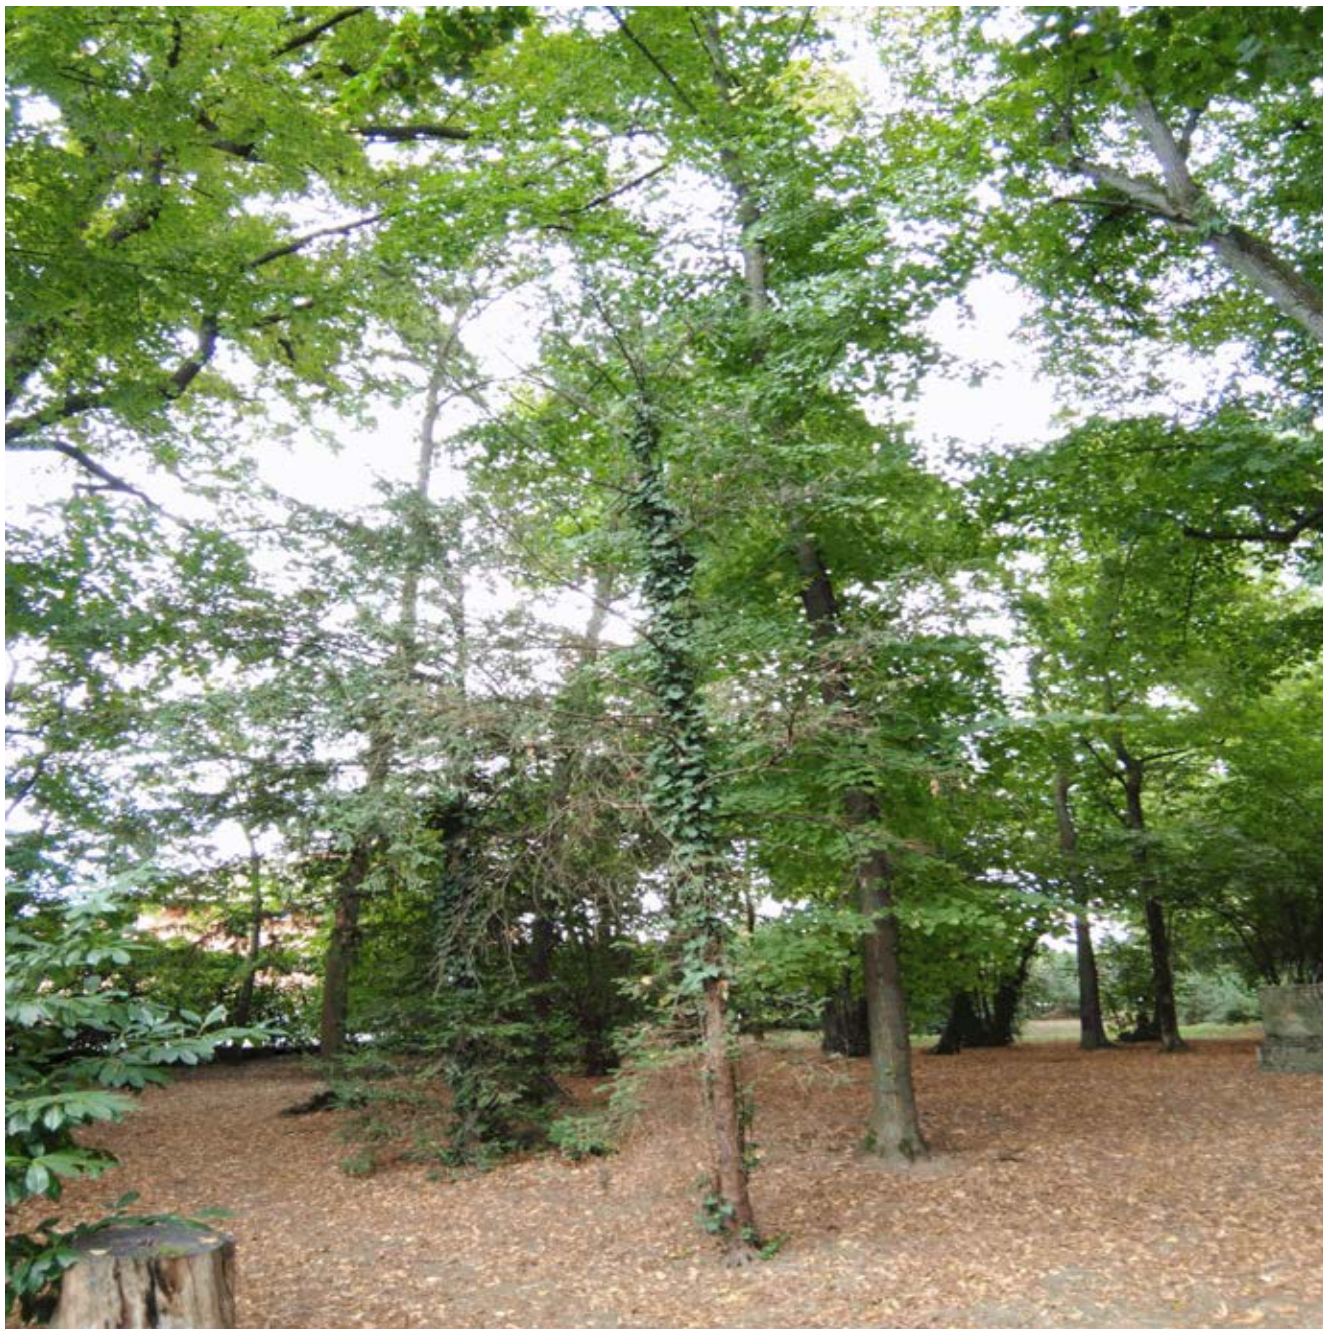
15990588976481255992767.jpg

Nessuno	NO
Spollonatura alla chioma	NO
Spollonatura al colletto	NO
Spollonatura al fusto	NO
Potatura di allevamento	NO
Potatura di risanamento	NO
Potatura di rimonda	NO
Potatura di riforma	NO
Potatura di alleggerimento	NO
Spalcatura	NO
Potatura di contenimento del 25	NO
Potatura di contenimento del 35	NO
Potatura di contenimento del 50	NO
Consolidamento	NO
Eliminazione rampicanti	NO
Scopertura radicale	NO
Trattamento con biostimolanti	NO
Motivo dell'abbattimento	Pianta secca all'80%
Tipologia di monitoraggio	Visiva
Note	
Frequenza monitoraggio	1 = Annuale

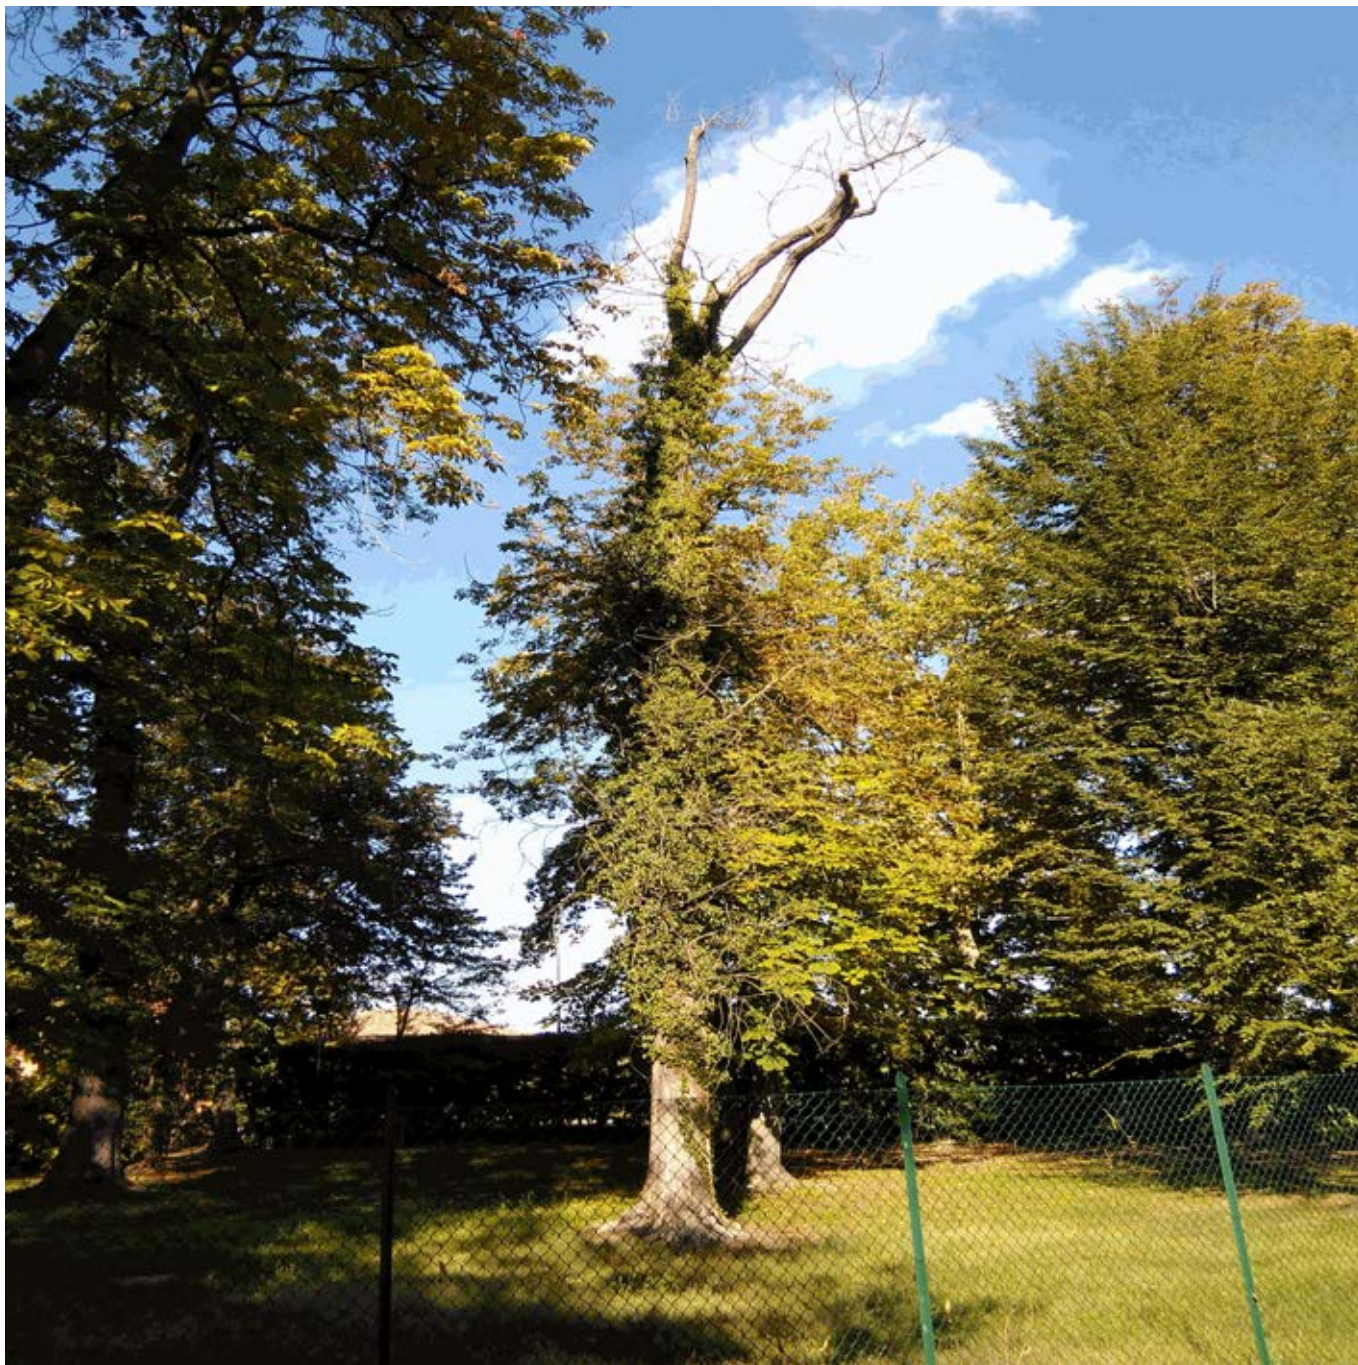
15991424422771464717505.jpg

Nessuno	NO
Spollonatura alla chioma	NO
Spollonatura al colletto	NO
Spollonatura al fusto	NO
Potatura di allevamento	NO
Potatura di risanamento	NO
Potatura di rimonda	NO
Potatura di riforma	NO
Potatura di alleggerimento	NO
Spalcatura	NO
Potatura di contenimento del 25	NO
Potatura di contenimento del 35	NO
Potatura di contenimento del 50	NO
Consolidamento	NO
Eliminazione rampicanti	NO
Scopertura radicale	NO
Trattamento con biostimolanti	NO
Motivo dell'abbattimento	Pianta morta
Tipologia di monitoraggio	Visiva
Note	
Frequenza monitoraggio	1 = Annuale

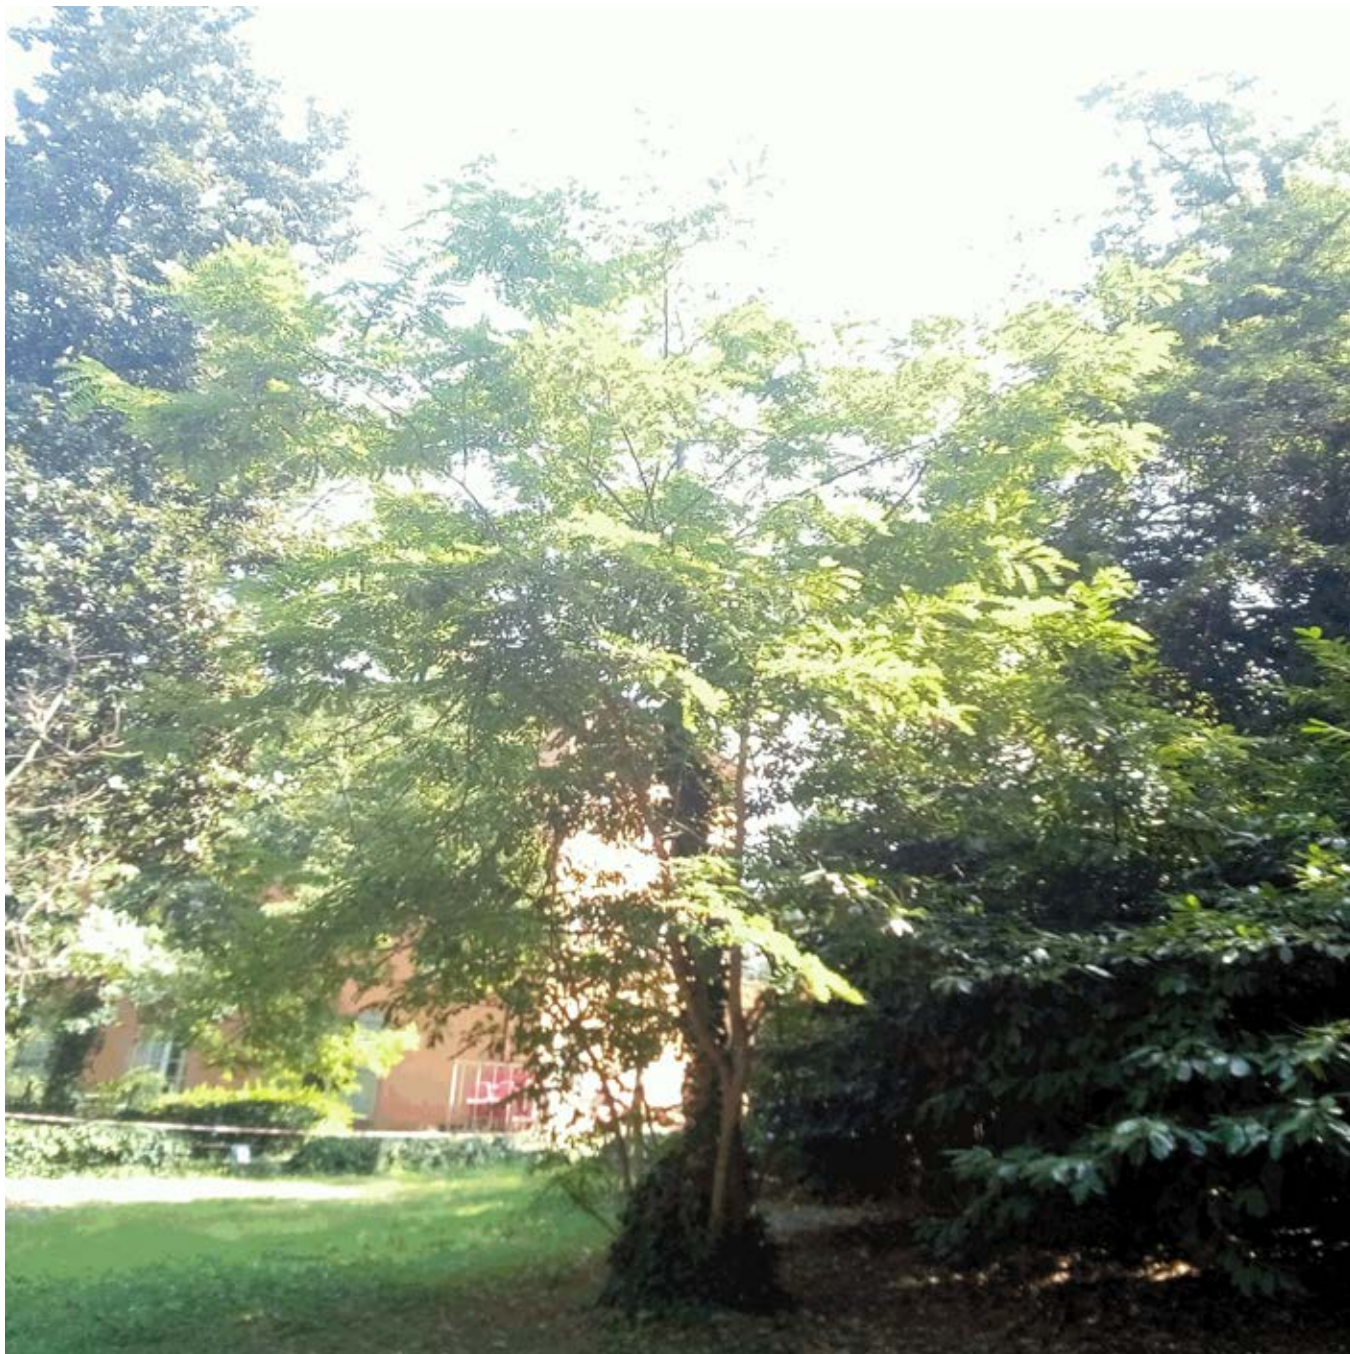
1599474112622339258647484576270.jpg

Nessuno	NO
Spollonatura alla chioma	NO
Spollonatura al colletto	NO
Spollonatura al fusto	NO
Potatura di allevamento	NO
Potatura di risanamento	NO
Potatura di rimonda	NO
Potatura di riforma	NO
Potatura di alleggerimento	NO
Spalcatura	NO
Potatura di contenimento del 25	NO
Potatura di contenimento del 35	NO
Potatura di contenimento del 50	NO
Consolidamento	NO
Eliminazione rampicanti	NO
Scopertura radicale	NO
Trattamento con biostimolanti	NO
Motivo dell'abbattimento	Polloni nati da ceppaia se ne prescrive abbattimento
Tipologia di monitoraggio	Visiva
Note	
Frequenza monitoraggio	1 = Annuale

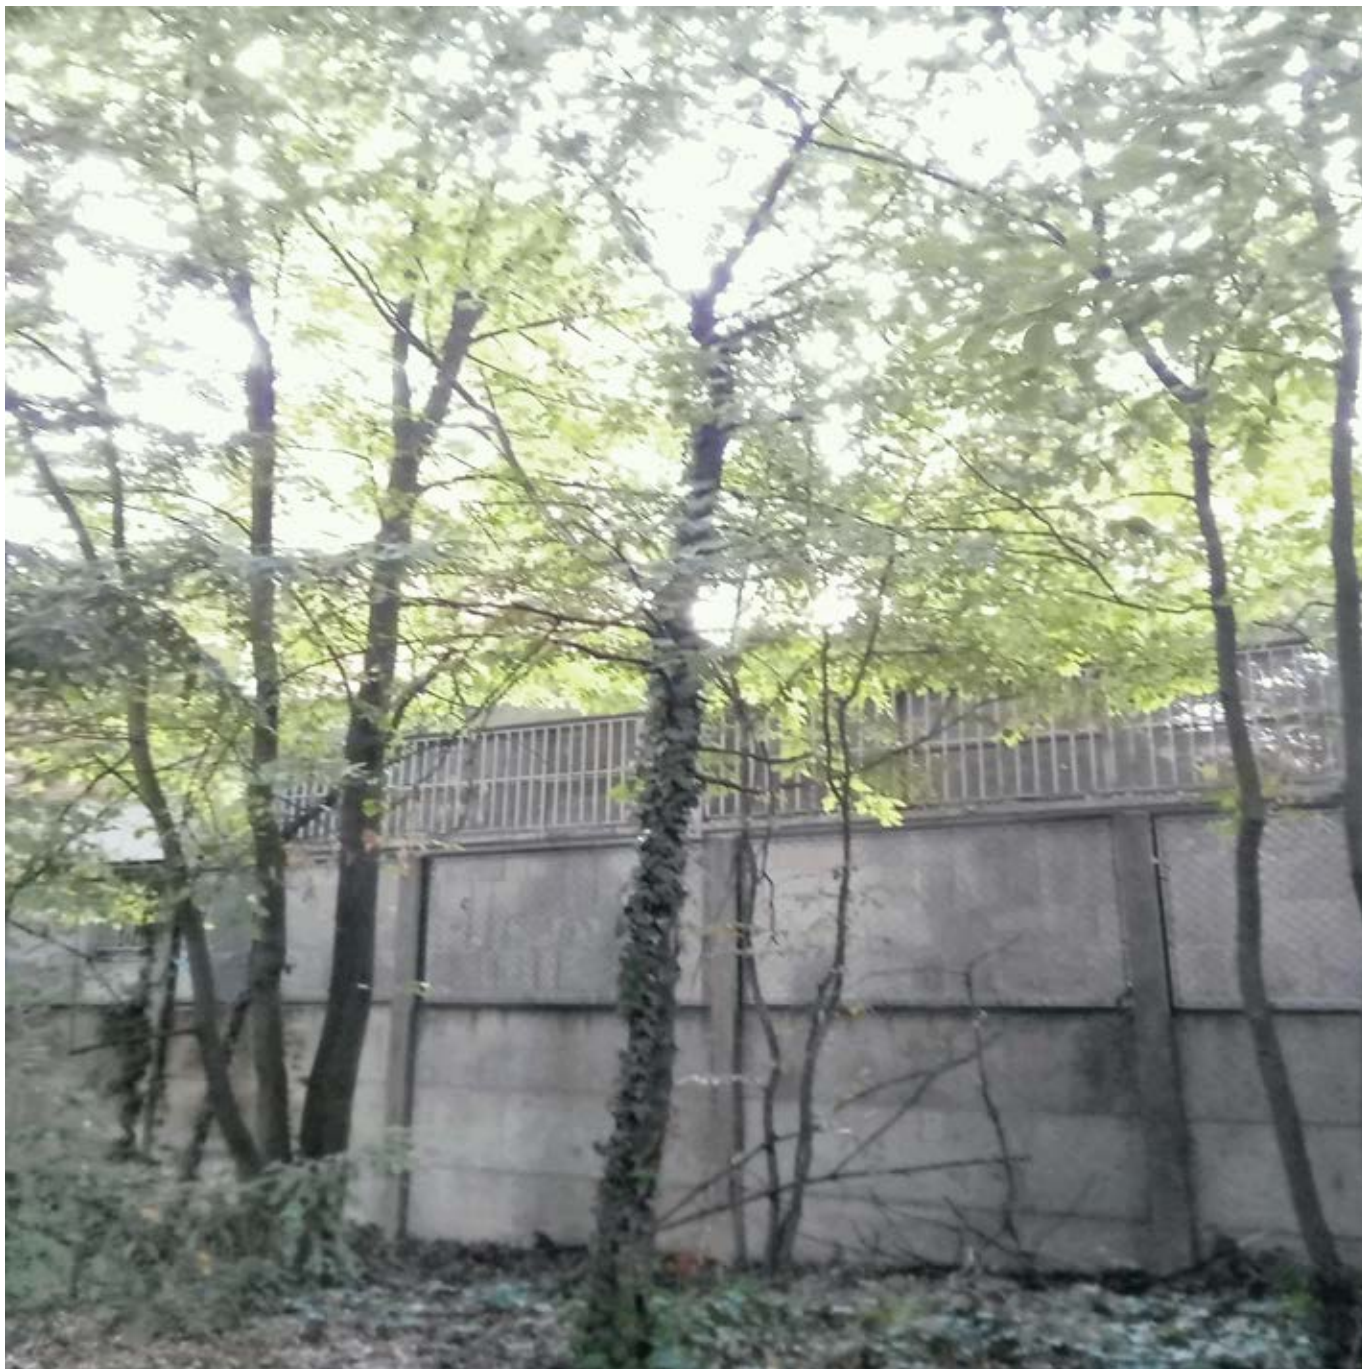
15994866953822100333059031289737.jpg

Nessuno	NO
Spollonatura alla chioma	NO
Spollonatura al colletto	NO
Spollonatura al fusto	NO
Potatura di allevamento	NO
Potatura di risanamento	NO
Potatura di rimonda	NO
Potatura di riforma	NO
Potatura di alleggerimento	NO
Spalcatura	NO
Potatura di contenimento del 25	NO
Potatura di contenimento del 35	NO
Potatura di contenimento del 50	NO
Consolidamento	NO
Eliminazione rampicanti	NO
Scopertura radicale	NO
Trattamento con biostimolanti	NO
Motivo dell'abbattimento	Pianta morta
Tipologia di monitoraggio	Visiva
Note	
Frequenza monitoraggio	1 = Annuale

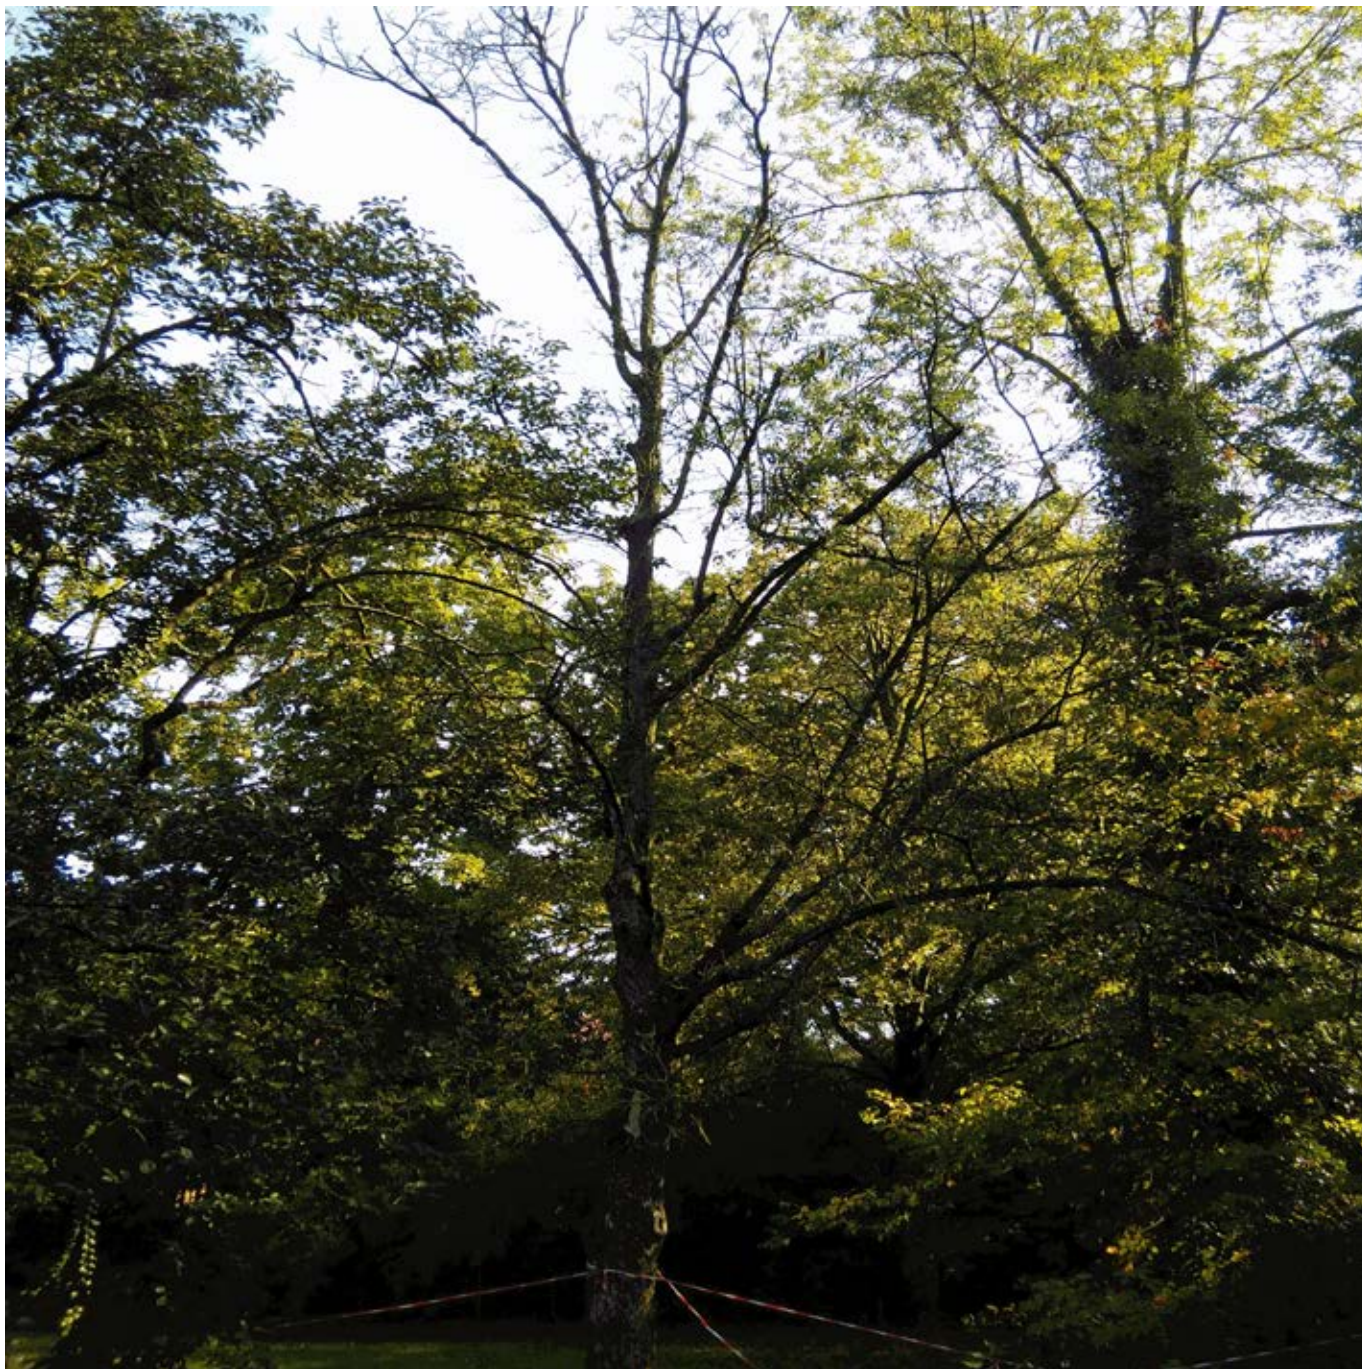
1599549919123300192823.jpg

Nessuno	NO
Spollonatura alla chioma	NO
Spollonatura al colletto	NO
Spollonatura al fusto	NO
Potatura di allevamento	NO
Potatura di risanamento	NO
Potatura di rimonda	NO
Potatura di riforma	NO
Potatura di alleggerimento	NO
Spalcatura	NO
Potatura di contenimento del 25	NO
Potatura di contenimento del 35	NO
Potatura di contenimento del 50	NO
Consolidamento	NO
Eliminazione rampicanti	NO
Scopertura radicale	NO
Trattamento con biostimolanti	NO
Motivo dell'abbattimento	Pianta morta
Tipologia di monitoraggio	Visiva
Note	
Frequenza monitoraggio	1 = Annuale

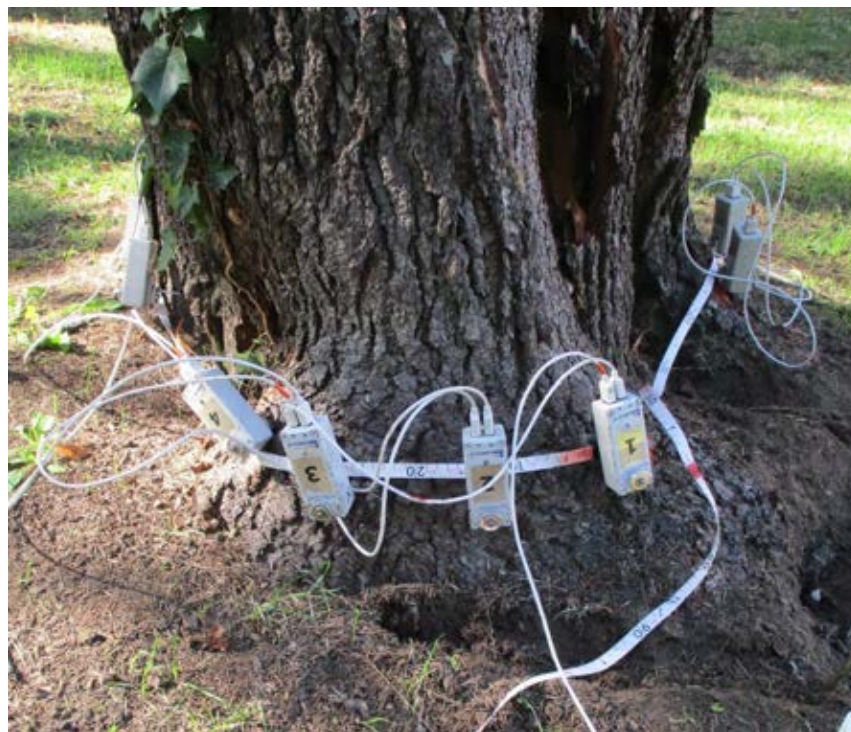
Foto 2: Castel Maggiore – *Cedrus atlantica* E01.3-089
Dettaglio delle aree di necrosi al colletto

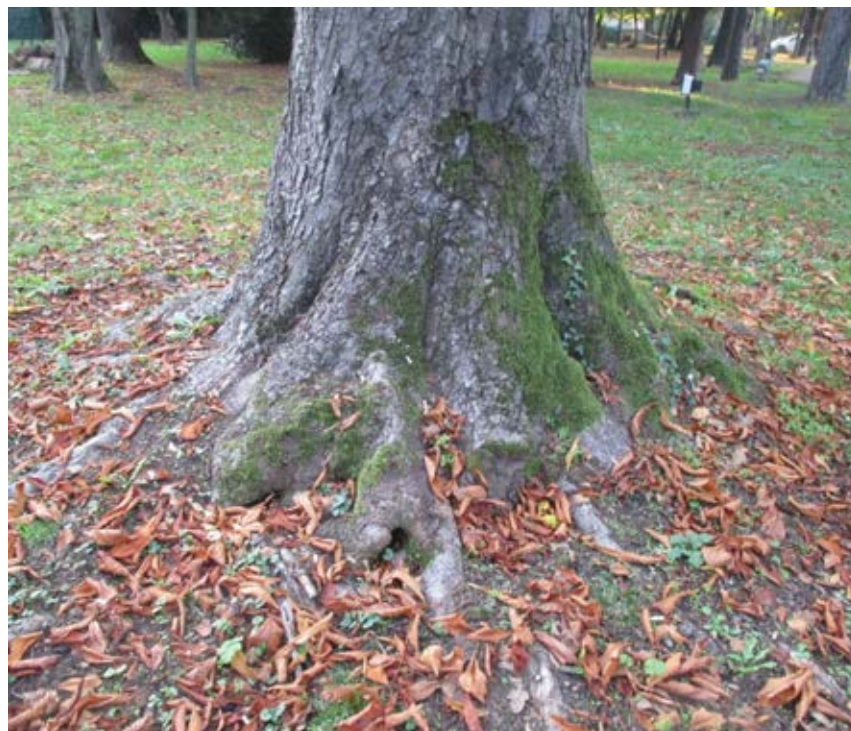
Foto 4: Castel Maggiore – *Aesculus hippocastanum* E01.3-104
Dettaglio dei contrafforti compromessi

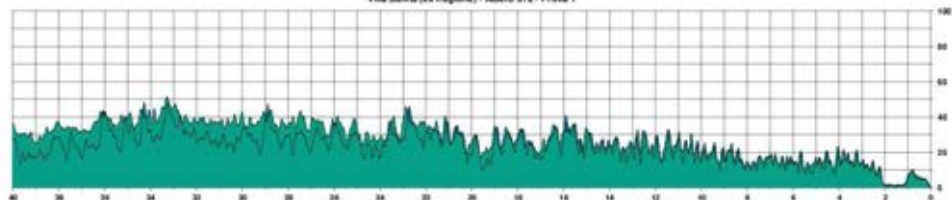
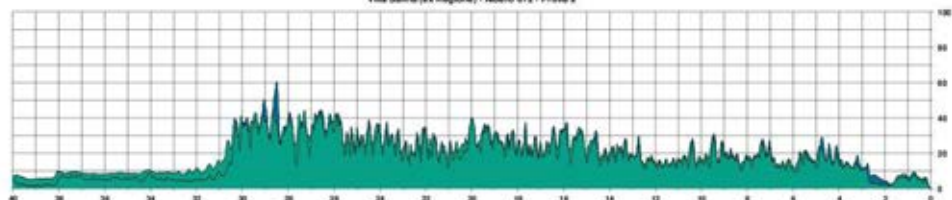
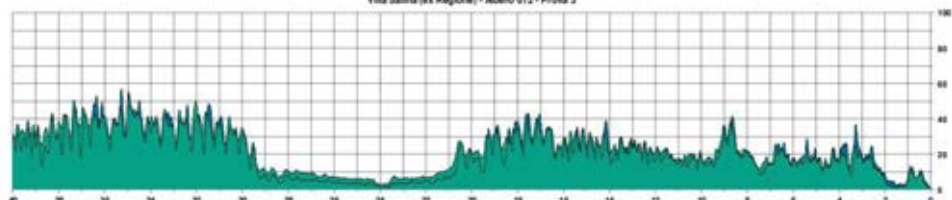
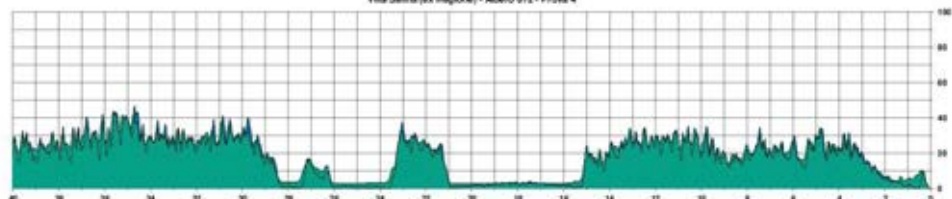
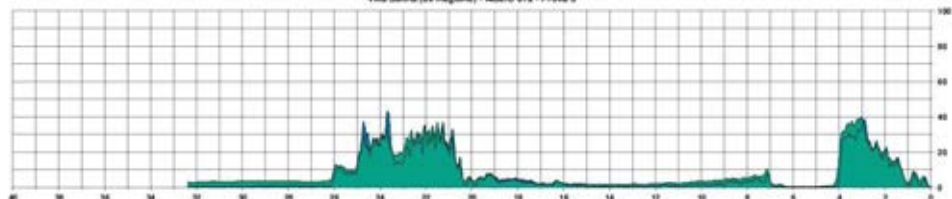
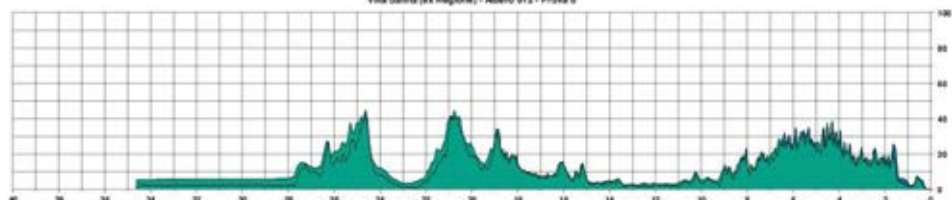
Villa Salina (ex Regione) - Albero 012 - Prova 1

Presenza di carpofori fungini soprafiti in zona del colletto.
Fusto inclinato di 5° in direzione dell'albero n. 015 ed arcuato.
Ricontrollo strumentale in quota.

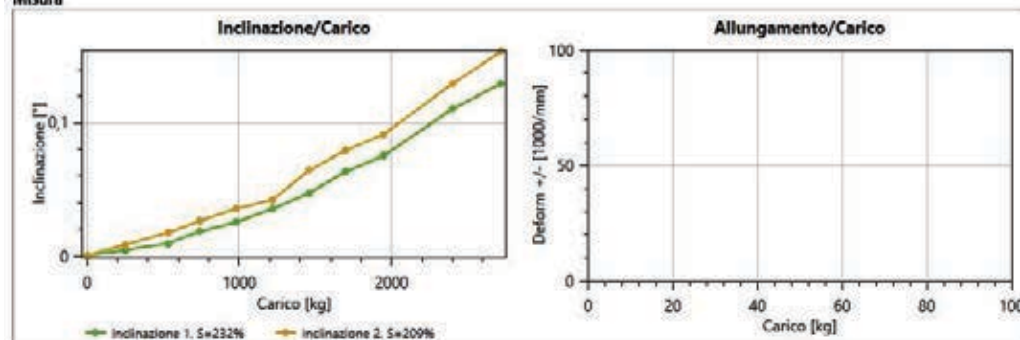
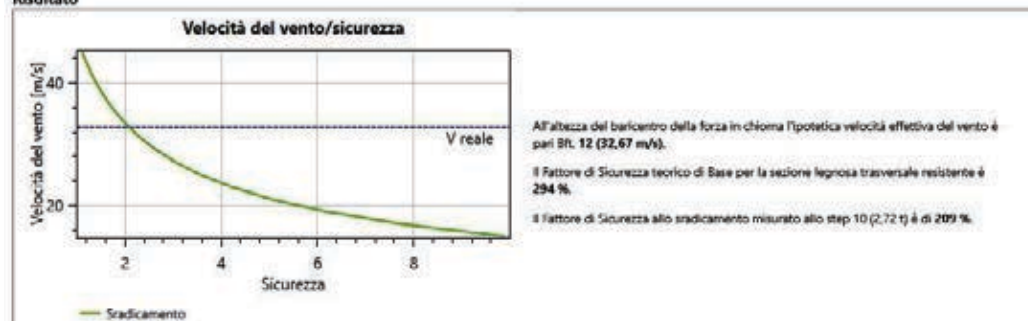
Altezza albero: 28 m
Diametro fusto: 108 cm (0 cm corteccia, 1,3 m)
Superficie della chioma: 320 m²
Velocità reale del vento: 32,67 m/s
Fattore di raffica: 1,5
Fattore di oscillazione albero: 1,3
Pressione dell'aria: 1000 mb
Temperatura dell'aria: 10 °C
Densità dell'aria: 1,23 kg/m³
Momento flettente: 671,77 kNm

Quando il fattore di sicurezza al ribaltamento risulta superiore a 1,50 (150%) l'albero non presenta difetti strutturali, quando è compreso fra 1,00 (100%) e 1,50 (150%) l'albero richiede interventi correttivi (ad esempio riduzione della chioma), mentre quando è inferiore a 1,00 (100%) l'albero deve essere abbattuto. In questo caso il fattore di sicurezza al ribaltamento è di 2,09 (209%), considerando una velocità del vento di 32,67 m/s (12 Bft).

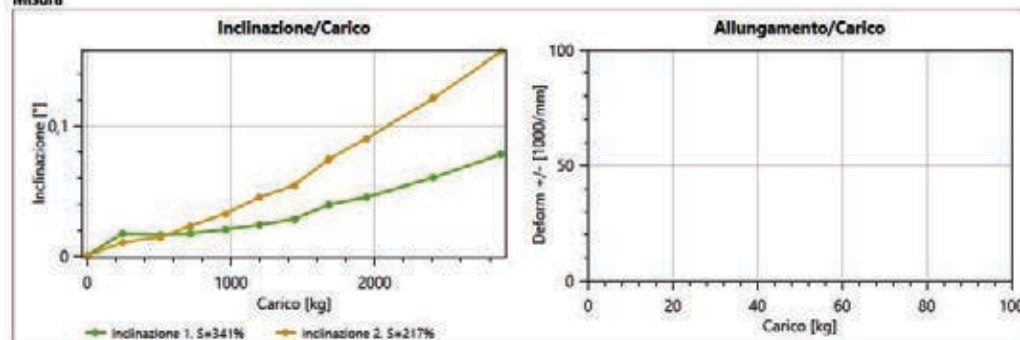
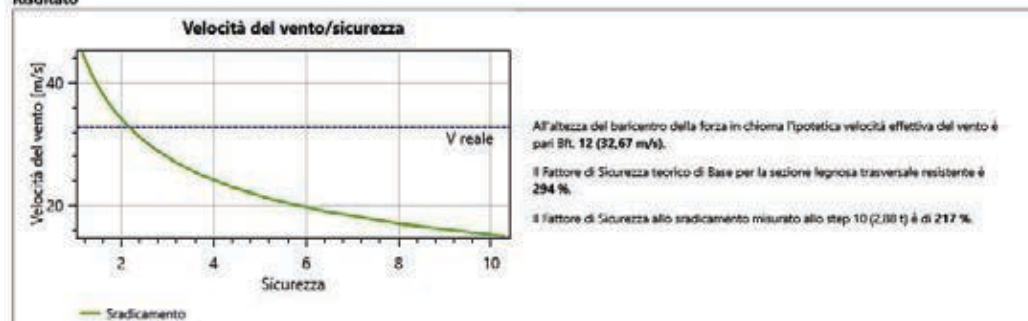
Altezza albero: 28 m
Diametro fusto: 108 cm (0 cm corteccia, 1,3 m)
Superficie della chioma: 320 m²
Velocità reale del vento: 32,67 m/s
Fattore di raffica: 1,5
Fattore di oscillazione albero: 1,3
Pressione dell'aria: 1000 mb
Temperatura dell'aria: 10 °C
Densità dell'aria: 1,23 kg/m³
Momento flettente: 671,77 kNm

Quando il fattore di sicurezza al ribaltamento risulta superiore a 1,50 (150%) l'albero non presenta difetti strutturali, quando è compreso fra 1,00 (100%) e 1,50 (150%) l'albero richiede interventi correttivi (ad esempio riduzione della chioma), mentre quando è inferiore a 1,00 (100%) l'albero deve essere abbattuto. In questo caso il fattore di sicurezza al ribaltamento è di 2,17 (217%), considerando una velocità del vento di 32,67 m/s (12 Bft).

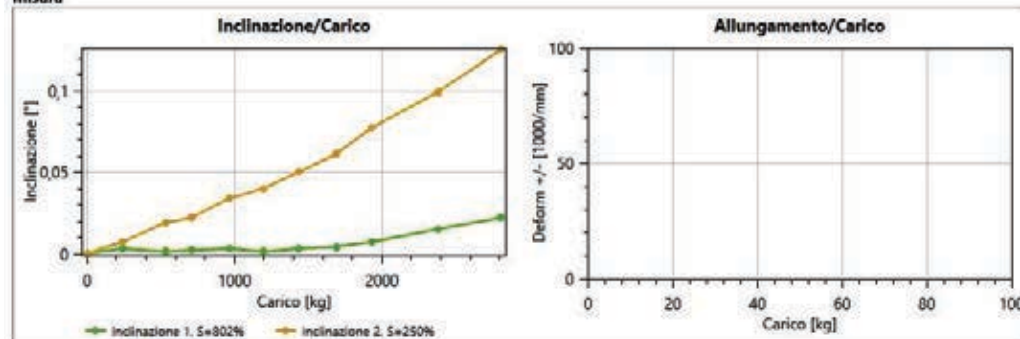
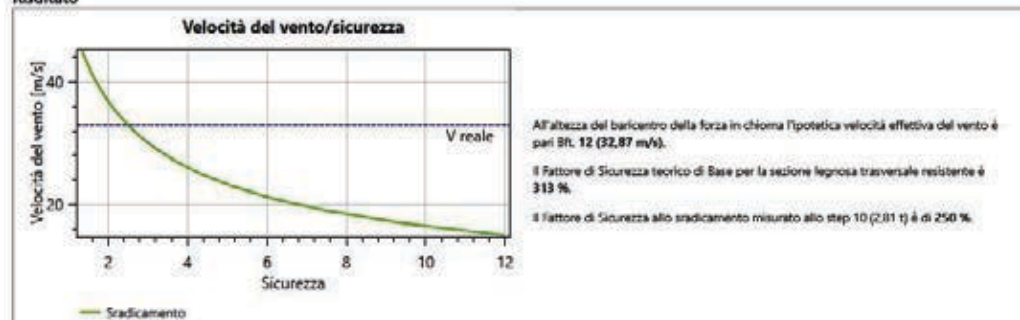
Altezza albero: 26 m
Diametro fusto: 108 cm (0 cm corteccia, 1,3 m)
Superficie della chioma: 319 m²
Velocità reale del vento: 32,87 m/s
Fattore di raffica: 1,5
Fattore di oscillazione albero: 1,34
Pressione dell'aria: 1000 mb
Temperatura dell'aria: 10 °C
Densità dell'aria: 1,23 kg/m³
Momento flettente: 636,41 kNm

Quando il fattore di sicurezza al ribaltamento risulta superiore a 1,50 (150%) l'albero non presenta difetti strutturali, quando è compreso fra 1,00 (100%) e 1,50 (150%) l'albero richiede interventi correttivi (ad esempio riduzione della chioma), mentre quando è inferiore a 1,00 (100%) l'albero deve essere abbattuto. In questo caso il fattore di sicurezza al ribaltamento è di 2,50 (250%), considerando una velocità del vento di 32,87 m/s (12 Bft).

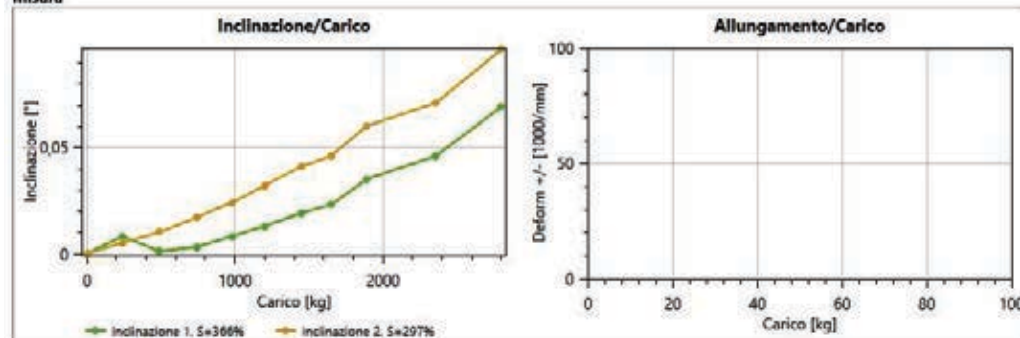
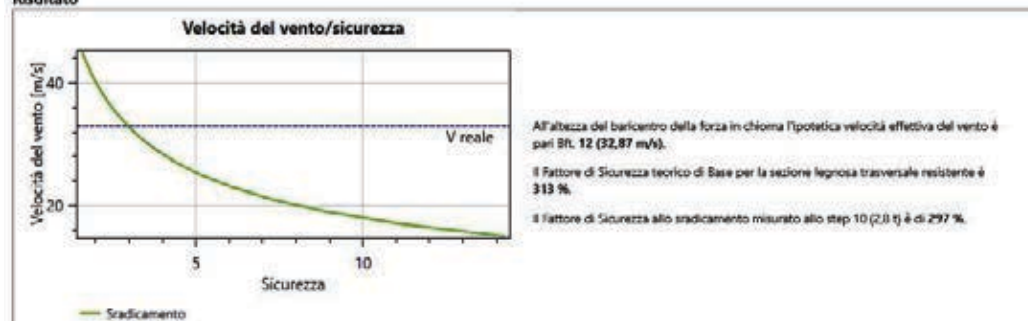
Luogo:	Grande città	Altezza albero:	26 m
Esposizione terreno:	0,26	Diametro fusto:	108 cm (0 cm corteccia, 1,3 m)
Alt. Strato lamin. Vento:	350 m	Superficie della chioma:	319 m²
Specie:	Cedrus atlantica	Velocità reale del vento:	32,87 m/s
Limite snerv. compr.:	1,5 kN/cm²	Fattore di raffica:	1,5
Limite di elasticità:	0,29 %	Fattore di oscillazione albero:	1,34
Coeff. Resist. Aerodin.	0,2	Pressione dell'aria:	1000 mb
Altezza baricentro:	15,3 m	Temperatura dell'aria:	10 °C
Punto di carico in quota:	15 m	Densità dell'aria:	1,23 kg/m³
Distanza punto di ancoraggio:	41,75 m	Momento flettente:	636,41 kNm
Correzione altezza ancoraggio:	0,3 m

Quando il fattore di sicurezza al ribaltamento risulta superiore a 1,50 (150%) l'albero non presenta difetti strutturali, quando è compreso fra 1,00 (100%) e 1,50 (150%) l'albero richiede interventi correttivi (ad esempio riduzione della chioma), mentre quando è inferiore a 1,00 (100%) l'albero deve essere abbattuto. In questo caso il fattore di sicurezza al ribaltamento è di 2,97 (297%), considerando una velocità del vento di 32,87 m/s (12 Bft).

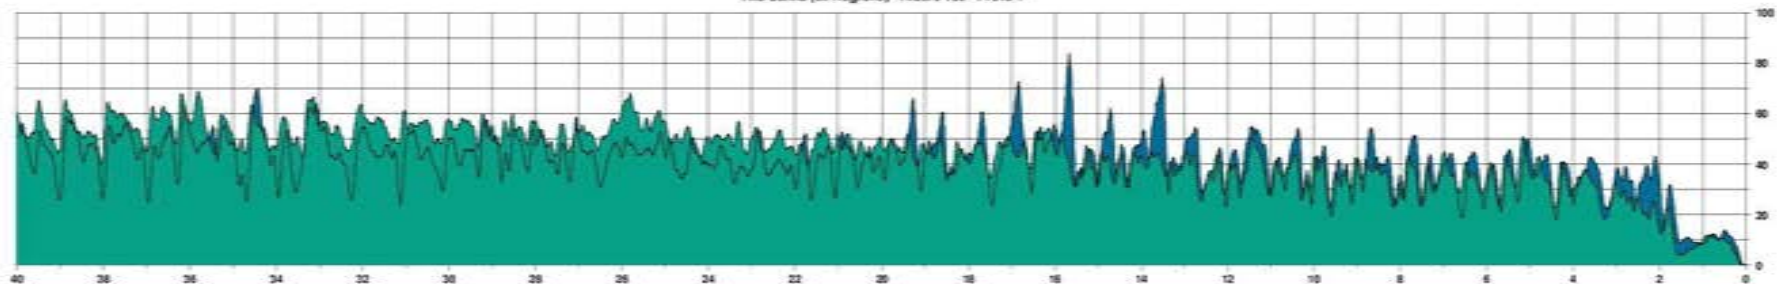
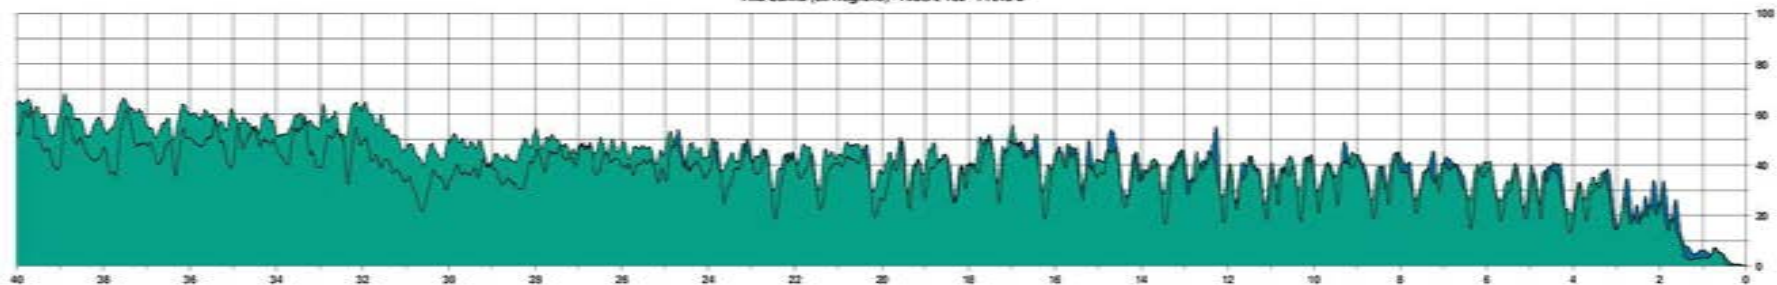
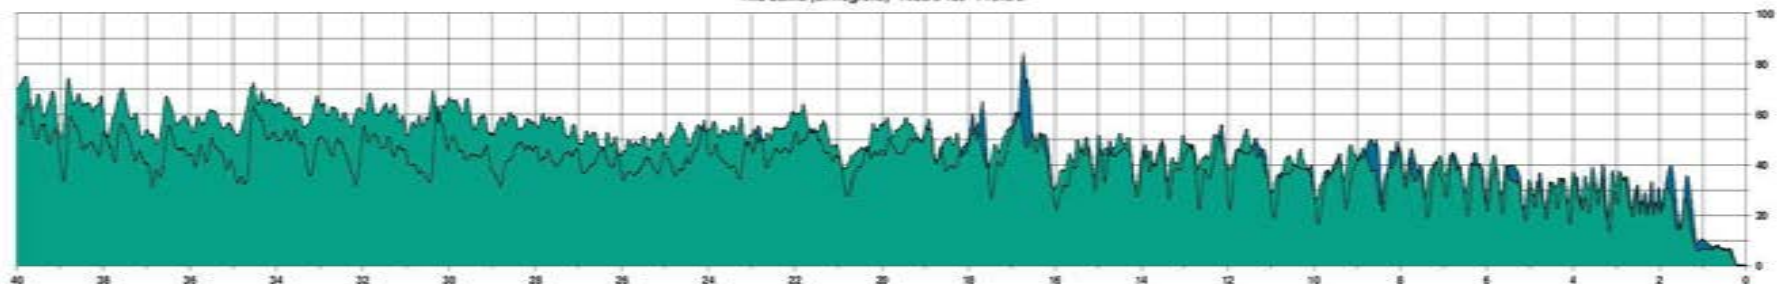
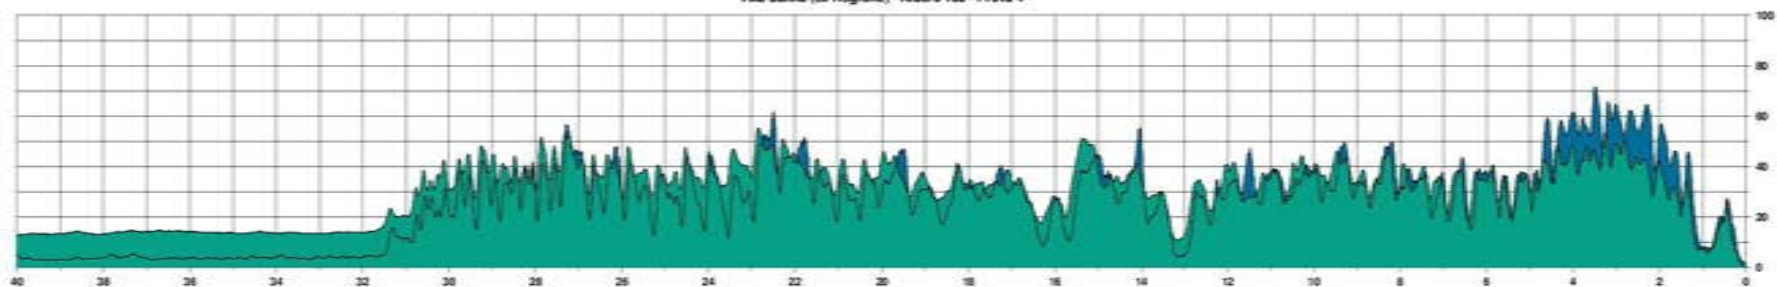
Villa Salina (ex Regione) - Albero 136 - Prova 1

Nido di picchio al fusto.
Fusto inclinato di 10° in direzione dell'albero n. 0139 ed arcuato. Rincotrollo per nido di picchio tra 3 anni.

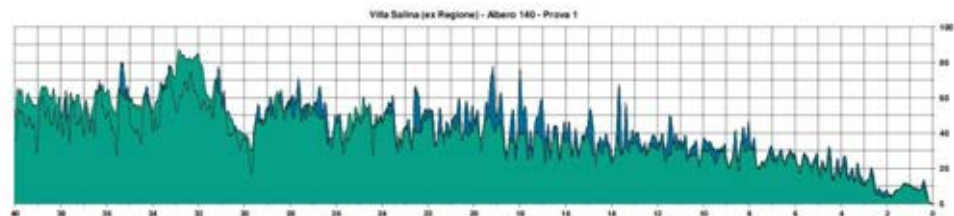
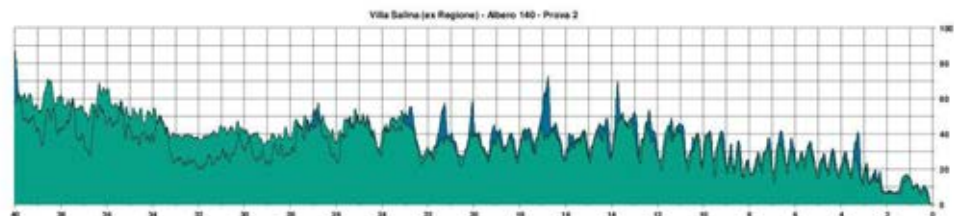
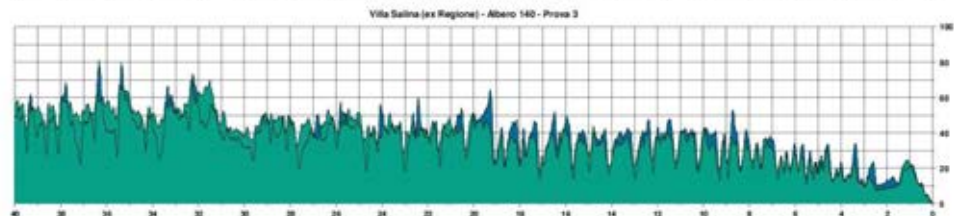
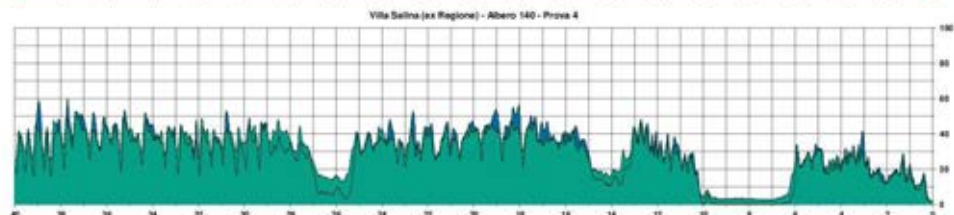
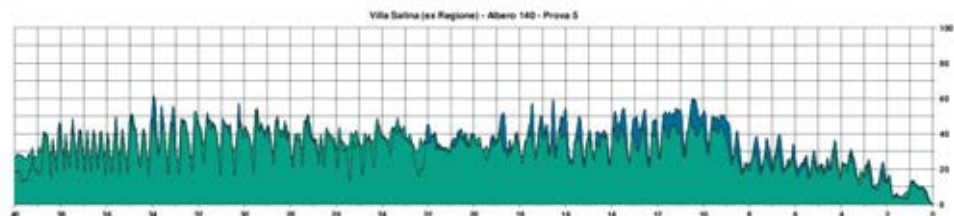
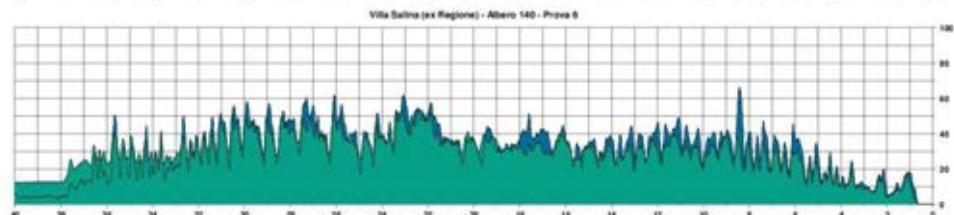
Pozzetti a 1,25 di distanza dal colletto.
 Fusto inclinato di 10° verso la sede stradale in direzione del confine Sud.
 Foro di picchio al fusto in corrispondenza di ferita di potatura.
 Ricontrollo al fusto per nido di picchio tra 3 anni.

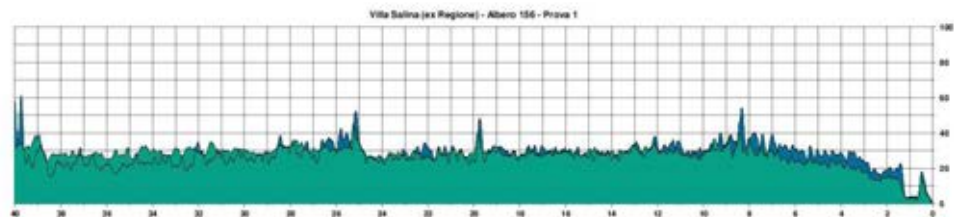
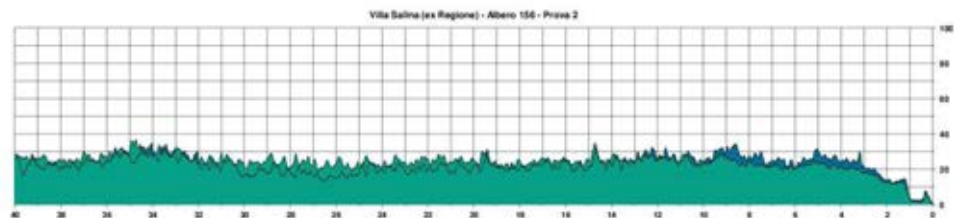
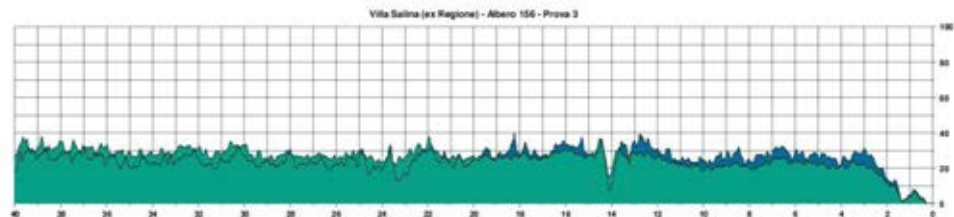
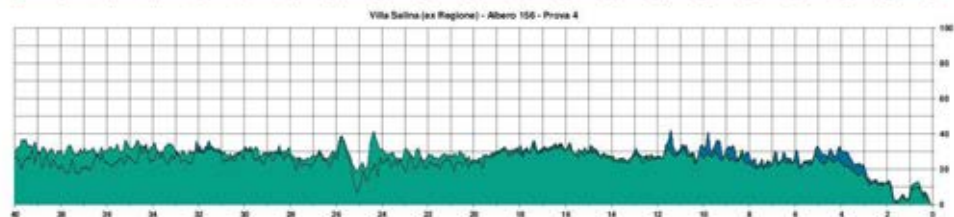
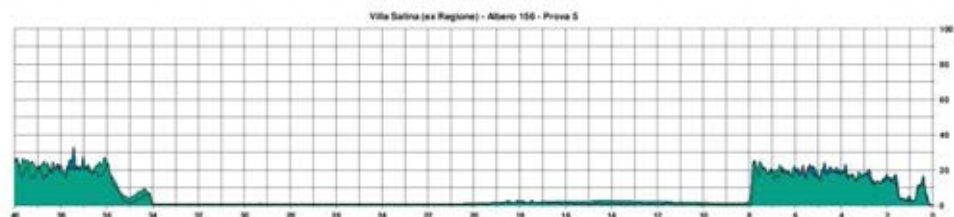
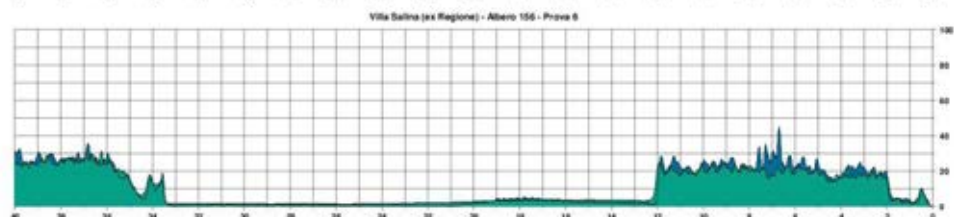
Fusto capitozzato a 9 m di altezza. Mantenere chioma contenuta per inserzioni deboli.
 vii consiglia di eseguire il ricontrollo statico strumentale in quota per ferita da capitozzatura al fusto e ferita aperta tra 2 anni.

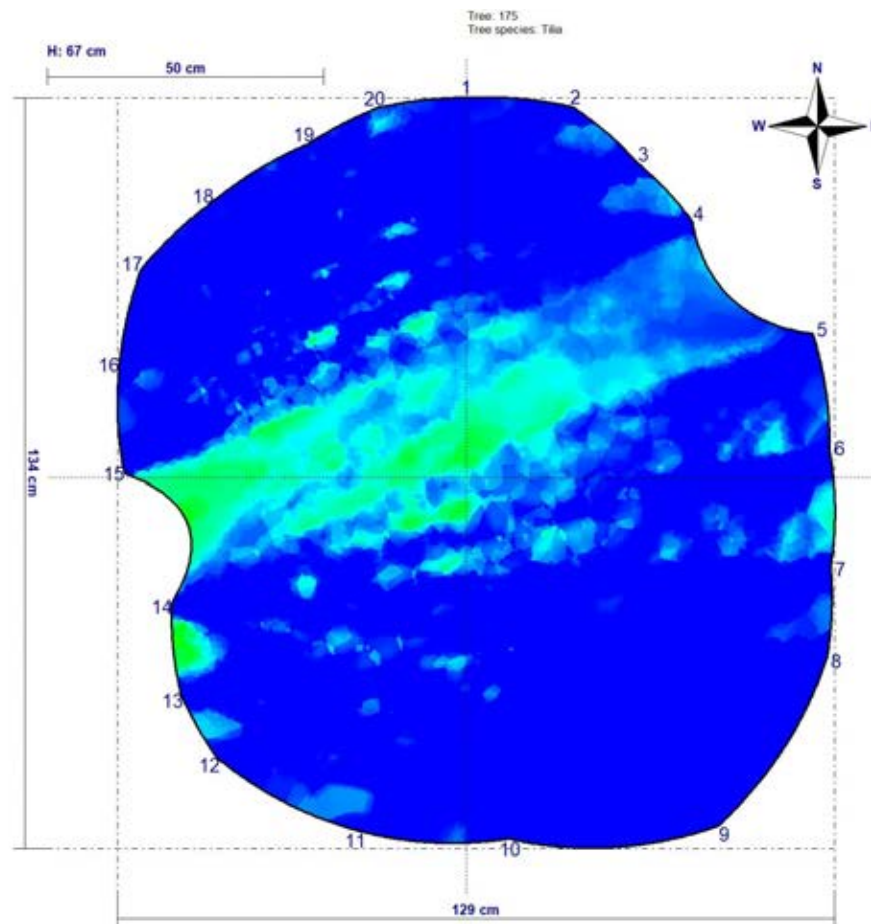
Project: Villa_Salina_175_colotto
Location: Villa_Salina

Ricentro statico solo in quota per numerosi nidi di picchio.

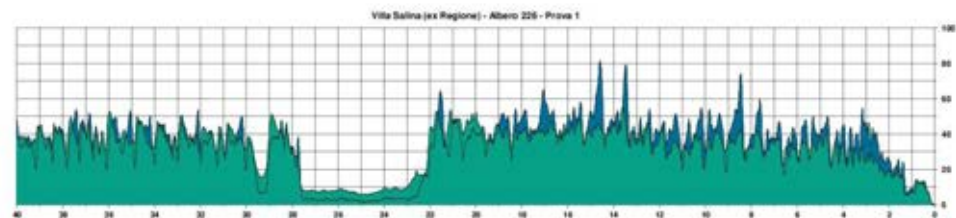
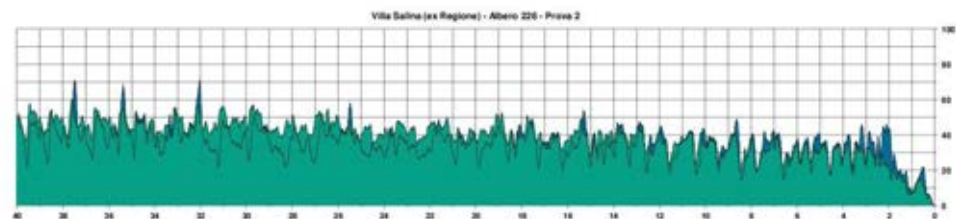
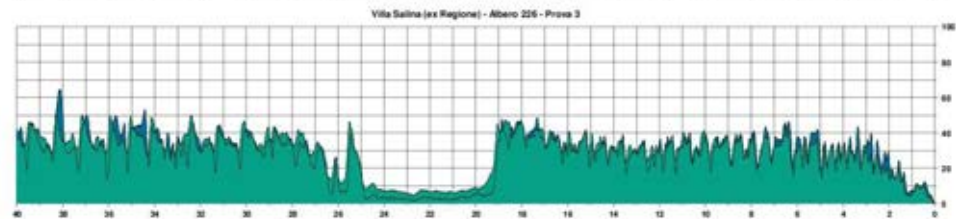
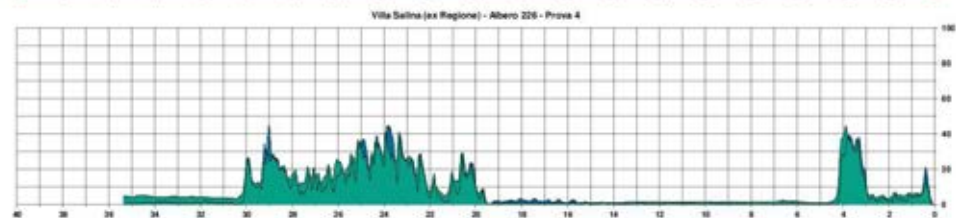
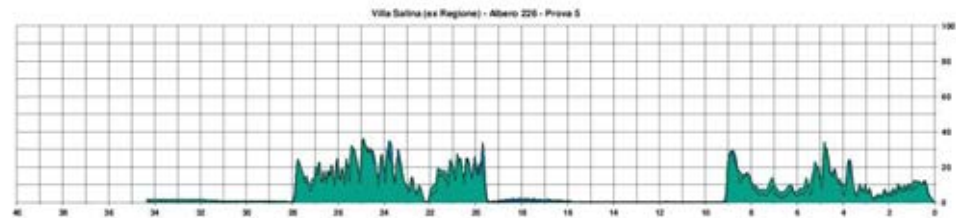
Gravi alterazioni dei tessuti legnosi al fusto, in corrispondenza di due fori di picchio posto a 180° l'uno rispetto all'altro, abbatterlo per motivi statici.
