OPERE DI MANUTENZIONE STRAORDINARIA DEL COMPESSO DENOMINATO "VILLA SALINA-MALPIGHI" POSTO IN VIA GALLIERA n. 2 STRALCIO n. 3 - CUP G77H21000970004

OGGETTO: RELAZIONE TECNICA - ALLEGATI

- RELAZIONE TECNICA: ALLEGATI

Relazione Tecnica - Allegati rif. Prot. 29410/2021

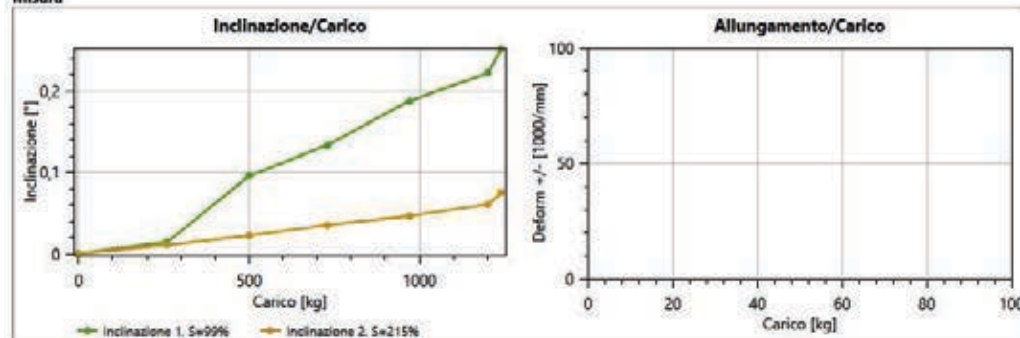
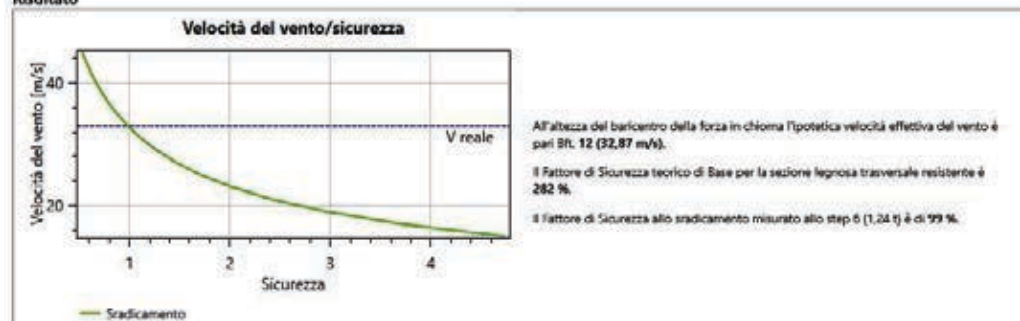
Luogo:	Grande città	Altezza albero:	28 m
Esposizione terreno:	0,26	Diametro fusto:	135 cm (0 cm corteccia, 1,3 m)
Alt. Strato lamin. Vento:	350 m	Superficie della chioma:	155 m²
Specie:	Tilia platyphyllos	Velocità reale del vento:	32,87 m/s
Limite snerv. compr.:	2 kN/cm²	Fattore di raffica:	1,5
Limite di elasticità:	0,25 %	Fattore di oscillazione albero:	1,25
Coeff. Resist. Aerodin.	0,25	Pressione dell'aria:	1000 mb
Altezza baricentro:	20 m	Temperatura dell'aria:	10 °C
Punto di carico in quota:	16,5 m	Densità dell'aria:	1,23 kg/m³
Distanza punto di ancoraggio:	60 m	Momento flettente:	505,39 kNm
Correzione altezza ancoraggio:	0,4 m

Quando il fattore di sicurezza al ribaltamento risulta superiore a 1,50 (150%) l'albero non presenta difetti strutturali, quando è compreso fra 1,00 (100%) e 1,50 (150%) l'albero richiede interventi correttivi (ad esempio riduzione della chioma), mentre quando è inferiore a 1,00 (100%) l'albero deve essere abbattuto. In questo caso il fattore di sicurezza al ribaltamento è di 0,99 (99%), considerando una velocità del vento di 32,87 m/s (12 Bft).
