OPERE DI MANUTENZIONE STRAORDINARIA DEL COMPLESSO DENOMINATO "VILLA SALINA-MALPIGHI"

POSTO IN VIA GALLIERA n. 2
STRALCIO n. 1 - CUP G77H21082710002

OGGETTO: RELAZIONE TECNICA - SINTESI INTERVENTI STRALCIO 1

- RELAZIONE TECNICA: SINTESI DEGLI INTERVENTI, STRALCIO 1

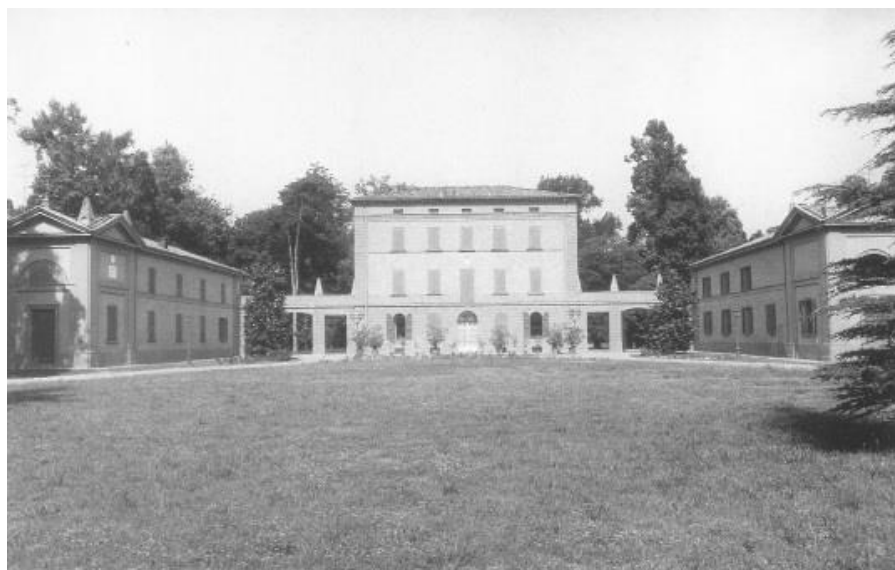
Figura 1: Villa Salina Malpighi dopo gli interventi di Regione Emilia-Romagna

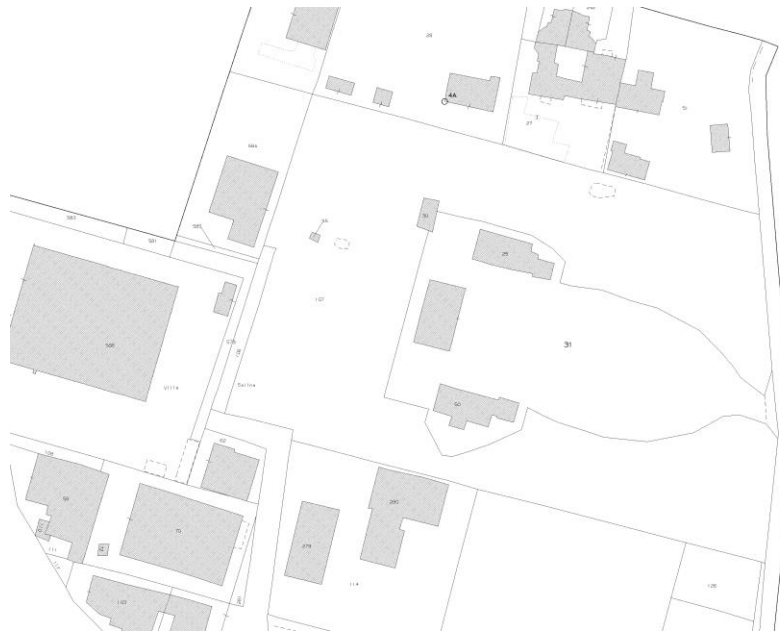
Il complesso è catastalmente distinto al NCEU del Comune di Castel Maggiore al foglio n. 31, mappali 29 (subalterni 1 e 5), 30 (subalterni 1 e 2), 31, 50 (subalterni 1 e 2), 55 e al NCT al foglio 31, mappale 107.

Figura 2: Estratto di mappa catastale - stralcio
