## OPERE DI MANUTENZIONE STRAORDINARIA DEL COMPLESSO DENOMINATO "VILLA SALINA-MALPIGHI" POSTO IN VIA GALLIERA n. 2 STRALCIO n. 3 - CUP G77H21000970004

OGGETTO: RELAZIONE TECNICA - SINTESI INTERVENTI STRALCIO 3

### **- RELAZIONE TECNICA: SINTESI DEGLI INTERVENTI, STRALCIO 3**

***OPERE DI MANUTENZIONE STRAORDINARIA NEL COMPLESSO ARCHITETTONICO DI VILLA  
SALINA MALPIGHI, POSTO AL CIVICO 2 DI VIA GALLIERA A CASTEL MAGGIORE: PROGETTO  
DEFINITIVO - ESECUTIVO (art. 23, commi 7 e 8, D. Lgs. 50/2016) - STRALCIO n. 3***

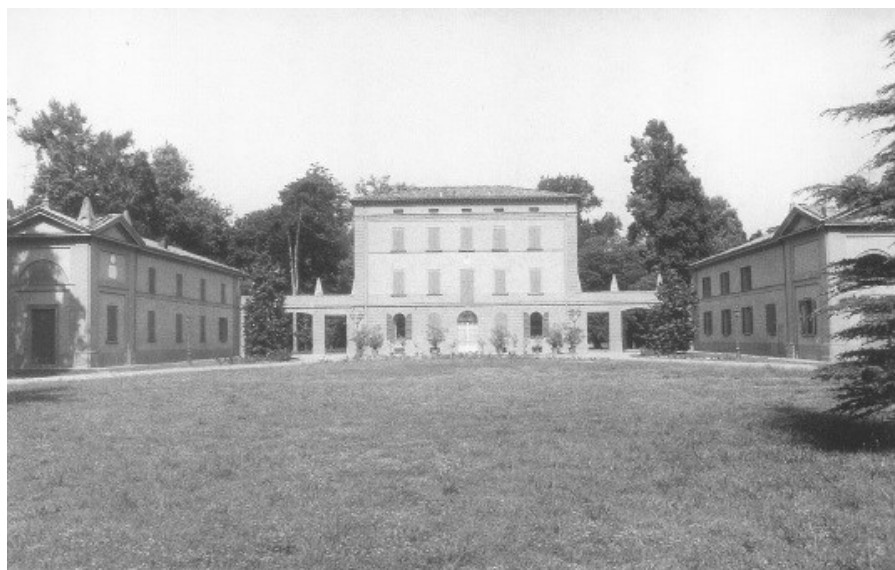
Figura 1: Villa Salina Malpighi dopo gli interventi di Regione Emilia-Romagna

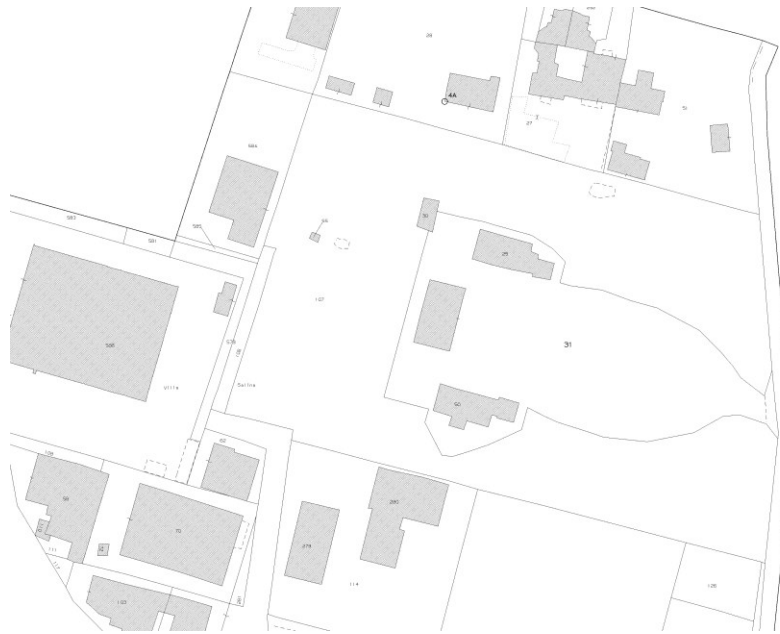
Figura 2: Estratto di mappa catastale - stralcio

Il complesso è catastalmente distinto al NCEU del Comune di Castel Maggiore al foglio n. 31, mappali 29 (subalterni 1 e 5), 30 (subalterni 1 e 2), 31, 50 (subalterni 1 e 2), 55 e al NCT al foglio 31, mappale 107.
