OPERE DI MANUTENZIONE STRAORDINARIA DEL COMPESSO DENOMINATO "VILLA SALINA-MALPIGHI" POSTO IN VIA GALLIERA n. 2 STRALCIO n. 3 - CUP G77H21000970004

OGGETTO: RELAZIONE PAESAGGISTICA

TAVOLA	20.1 S3 - REL		SCALA	NOVEMBRE 2022
DATA AGG.	N.	DESCRIZIONE

OPERE DI MANUTENZIONE STRAORDINARIA NEL COMPLESSO ARCHITETTONICO DI VILLA SALINA MALPIGHI, POSTO AL CIVICO 2 DI VIA GALLIERA A CASTEL MAGGIORE: PROGETTO DEFINITIVO - ESECUTIVO (art. 23, commi 7 e 8, D. Lgs. 50/2016) - STRALCIO n. 3¹

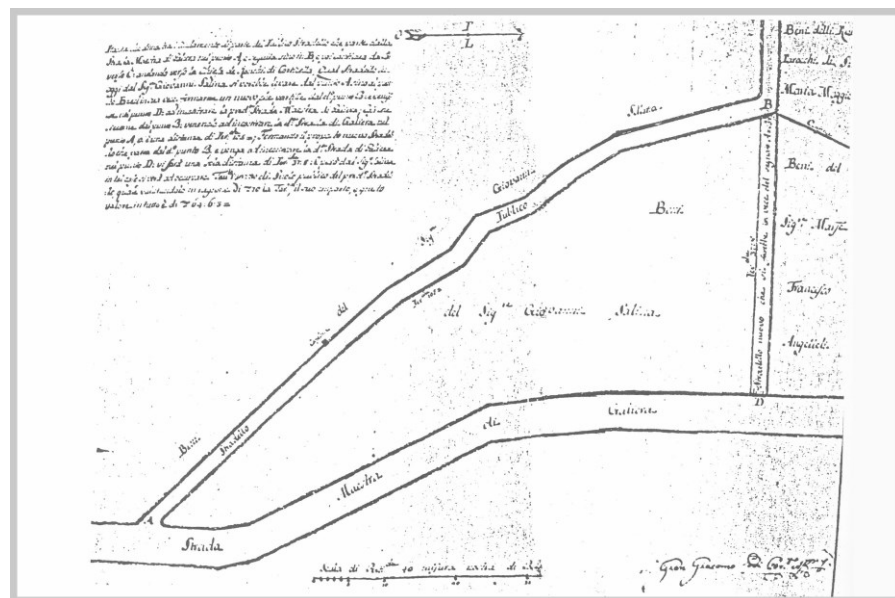
Figura 5: Planimetria, Archivio Storico di Bologna (da Cremonini, op. cit.)

Una mappa proveniente dall'Archivio storico di Bologna documenta in modo più chiaro l'ampliamento della proprietà:

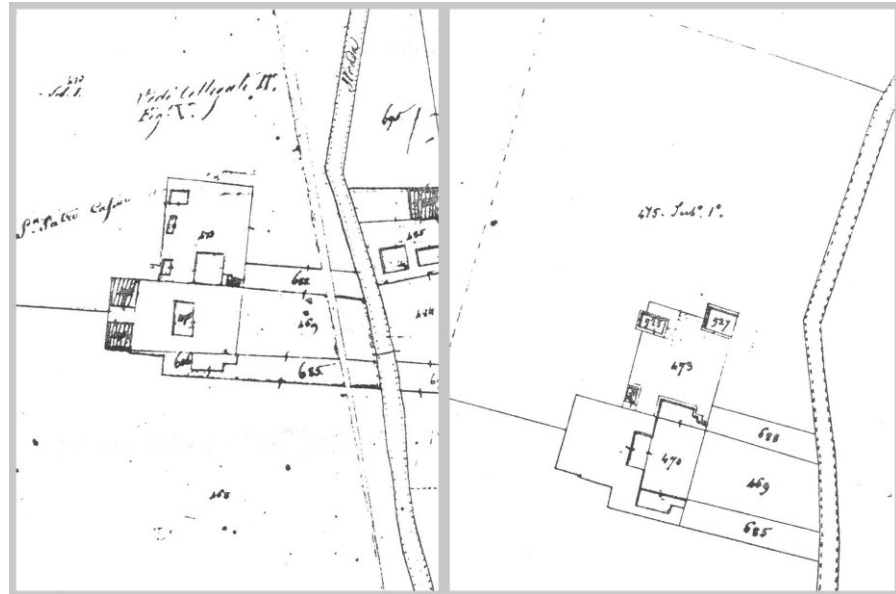
Figura 7: Mappe di Catasto Pontificio, periodi 1817-21 e 1889 (da Cremonini, op. cit.)

Ma decisamente più utile è il confronto fra due estratti delle mappe del Catasto pontificio, che registrano rispettivamente la situazione prima e dopo gli interventi commissionati dal Conte Luigi Salina:

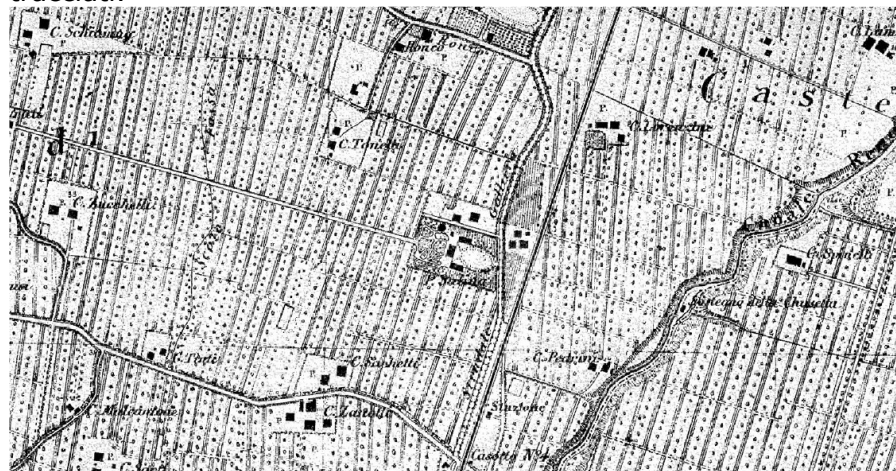
Figura 8: Carta Storica Emilia-Romagna, 1853 – stralcio (MOKA, cartografia digitale ER)

La carta storica della Regione Emilia Romagna del 1853, documenta l'effettivo completamento dei lavori nelle epoche ipotizzate in base alle notizie a noi pervenute.

In questo caso sono chiaramente distinguibili la consistenza del parco e il disegno di vialetti e percorsi, che, grosso modo, corrispondono a quanto fino a noi pervenuto, fatto salvo che i percorsi minori lungo il confine di proprietà e nella parte retrostante del parco, sono oggi percepibili, ma non chiaramente tracciati.

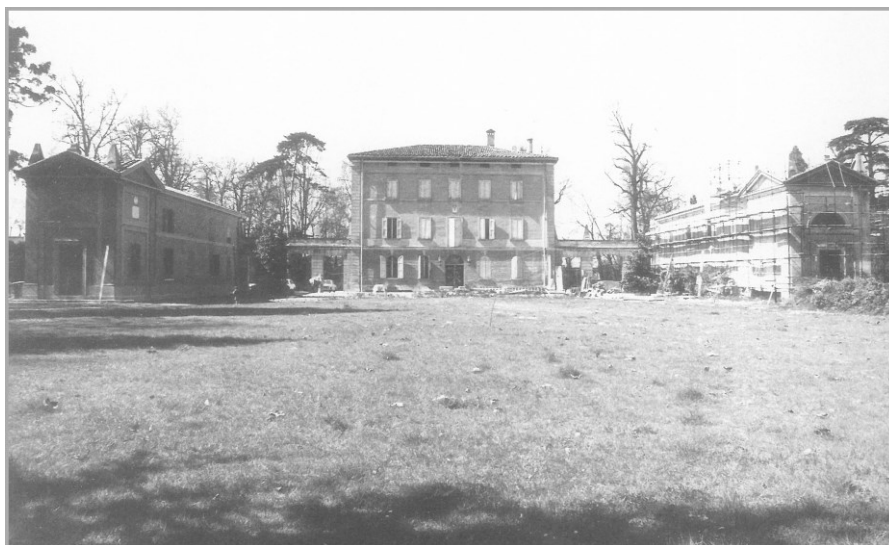
Figura 9: Villa Salina Malpighi prima degli interventi di Regione Emilia-Romagna

Al momento dell'acquisizione la Villa mostra sostanzialmente inalterato l'impianto determinato dalla campagna di interventi operati dal Conte Salina seniore, ma versa in uno stato di notevole abbandono, che ne aveva determinato il deterioramento in molte sue parti.

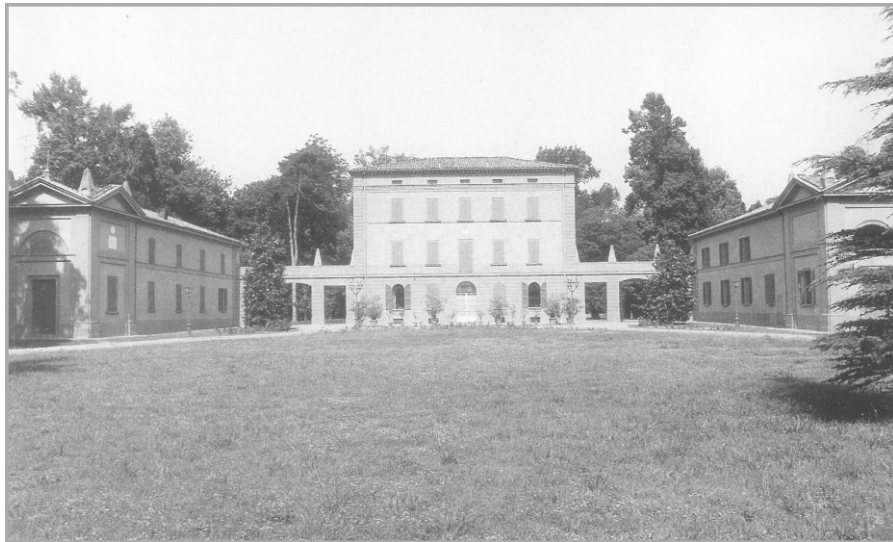
Figura 10: Villa Salina Malpighi dopo gli interventi di Regione Emilia-Romagna

Il corpo centrale della villa resta inalterato nelle sue fattezze esterne e nell'articolazione complessiva degli spazi interni, mantenendo quindi il suo carattere di residenza nobile; tuttavia si rileva la necessità di intervenire sul coperto, sostituendo la struttura lignea originaria con travi "Varese" e tavelloni.

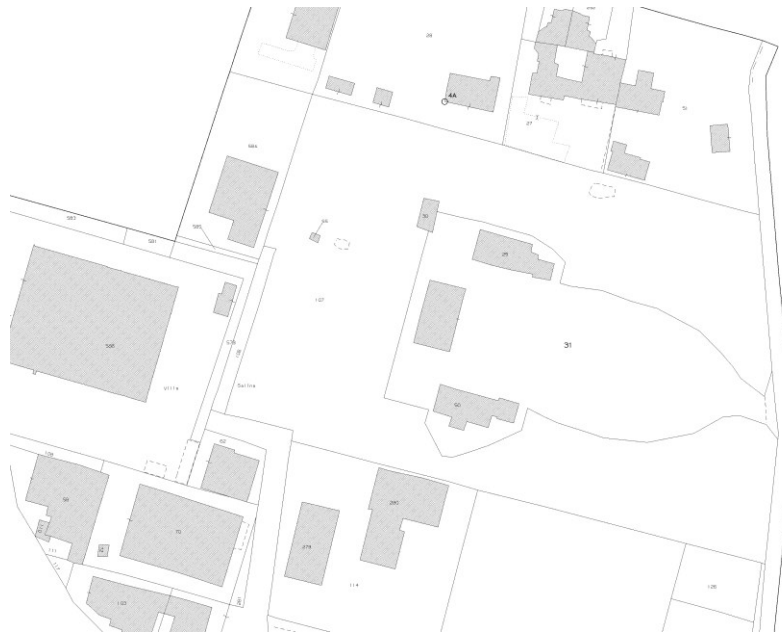
Figura 11: Estratto di mappa catastale - stralcio

Il complesso è catastalmente distinto al NCEU del Comune di Castel Maggiore al foglio n. 31, mappali 29 (subalterni 1 e 5), 30 (subalterni 1 e 2), 31, 50 (subalterni 1 e 2), 55 e al NCT al foglio 31, mappale 107.

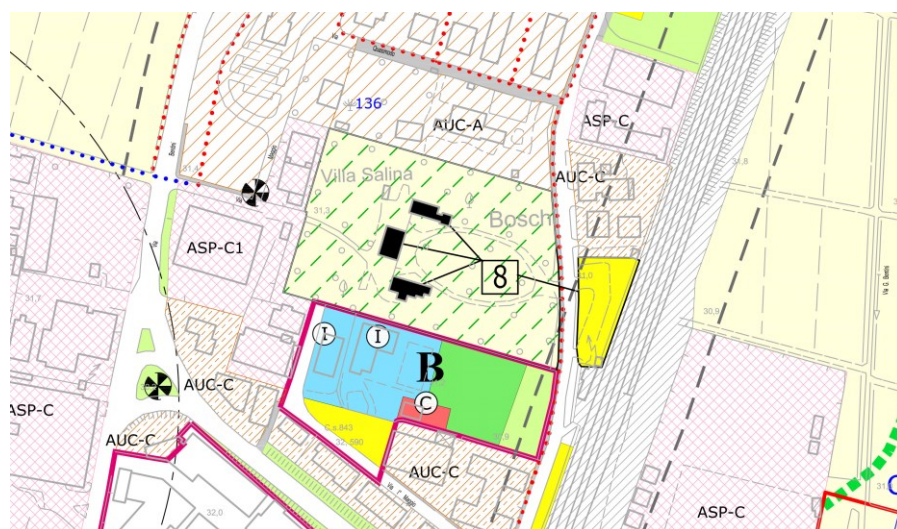
Figura 14: RUE – Disciplina del territorio urbano - stralcio

L'area del Parco è inserita in una zona urbana a destinazione mista, residenziale e produttiva, di densa e recente edificazione: stretta ad est dalla linea ferroviaria Bologna-Venezia, sugli altri lati si ergono alti edifici residenziali, risalenti prevalentemente agli anni 60-70, intervallati da edifici produttivi, alcuni dei quali realizzati nell'immediato dopoguerra. Il lato sud del parco confina un piccolo polo scolastico e con il parco pubblico del quartiere "Primo Maggio – Villa Salina", entrambi ricompresi nel perimetro di tutela del bene paesaggistico (cfr. fig. 14).

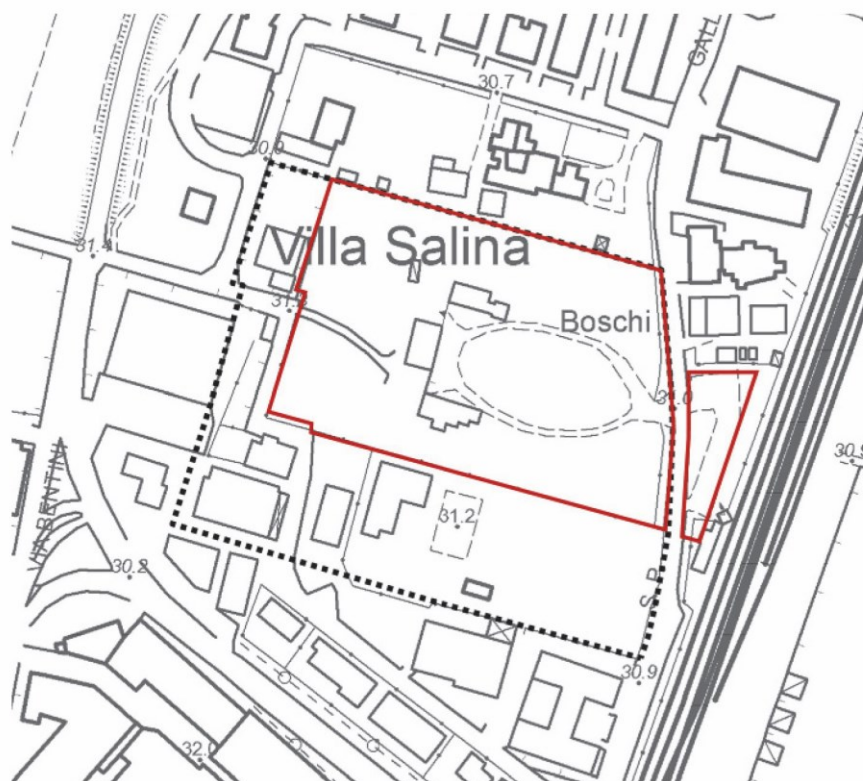
- Dichiarazione di Notevole interesse pubblico del terreno alberato facente parte del parco della Villa Salina sito nel Comune di Castelmaggiore (Bologna) **[Terreno del parco della Villa Salina] (bene paesaggistico)**
n. 6 Decreti Ministeriali del 07 gennaio 1959
- Dichiarazione di interesse storico-artistico di Villa Salina Malpighi ai sensi dell'art. 10, comma 1, art. 12 del Decreto Legislativo 22 gennaio 2004, n. 42 **[Villa Salina Malpighi] (bene culturale)**
Decreto Ministeriale del 31 maggio 2007

Figura 15: PTPR – Scheda adeguamento Codice – Sovrapposizione vincoli - stralcio

Di seguito si riporta uno stralcio della specifica scheda della Villa tratta dalla documentazione inerente le procedure di Adeguamento del PTPR al codice dei beni culturali: esso riassume graficamente il tracciato dei due vincoli di tutela della Villa, ovvero quello relativo al bene paesaggistico e quello relativo al bene culturale

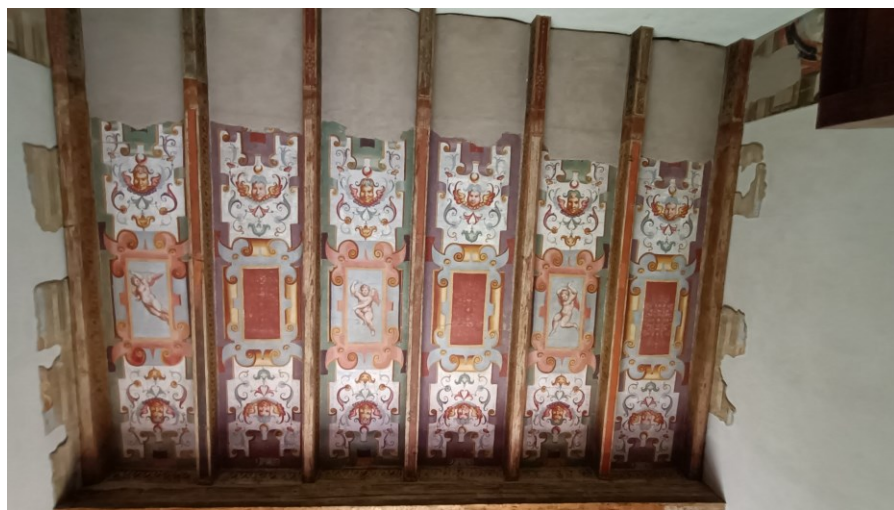
Figura 17: la situazione attuale dello stesso punto di fig. 15

Il materiale di colore grigio, che si osserva sulle parti perimetrali corte, in adiacenza alle pareti, è chiaramente materiale di reintegro ed è stato inserito probabilmente nel corso degli interventi di Regione Emilia-Romagna degli anni 1974-1976: si voleva forse regolarizzare la forma delle fasce decorate, che, al loro rinvenimento, presentavano numerose lacune, effetto di remoti danneggiamenti; ed occultare in qualche modo le tavole lignee dell'assito.

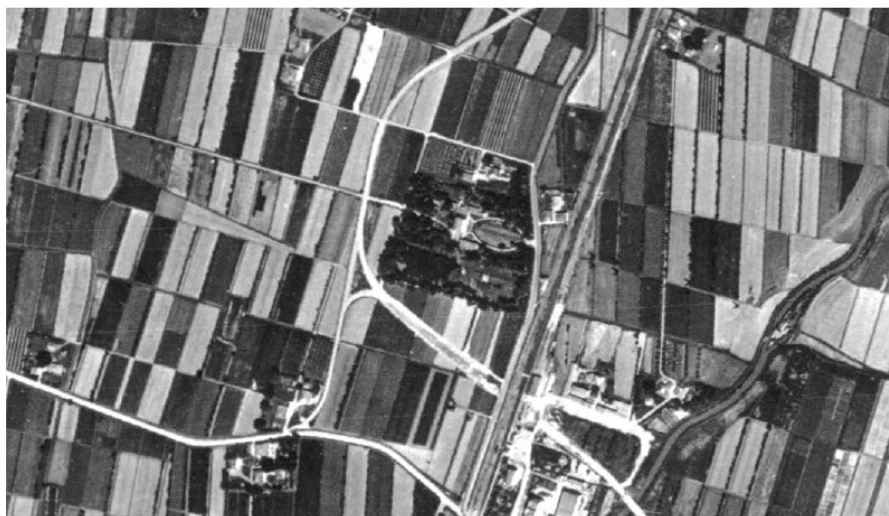
Figura 18: Volo IGM – GAI – stralcio (MOKA, cartografia digitale ER)

Di seguito si riporta un estratto del Volo IGM del 1954, che documenta la situazione proprio negli anni immediatamente precedenti le trasformazioni urbanistiche segnalate alla competente Soprintendenza: si distingue chiaramente il parco, pressoché privo delle costruzioni realizzate nella seconda metà del XX secolo, e quindi nella sua estensione e consistenza originaria.
