# PROGETTO ESECUTIVO REALIZZAZIONE POLO SICUREZZA IN VIA NERUDA - VIA UNGARETTI

## PROGETTO STRUTTURALE PIANO DI MANUTENZIONE DELL'OPERA

# ST-PM

Oggetto del presente piano sono le opere strutturali per la **realizzazione di una nuova caserma dei carabinieri** nel Comune di Castel Maggiore (BO), in via Pablo Neruda (angolo via Giuseppe Ungaretti).

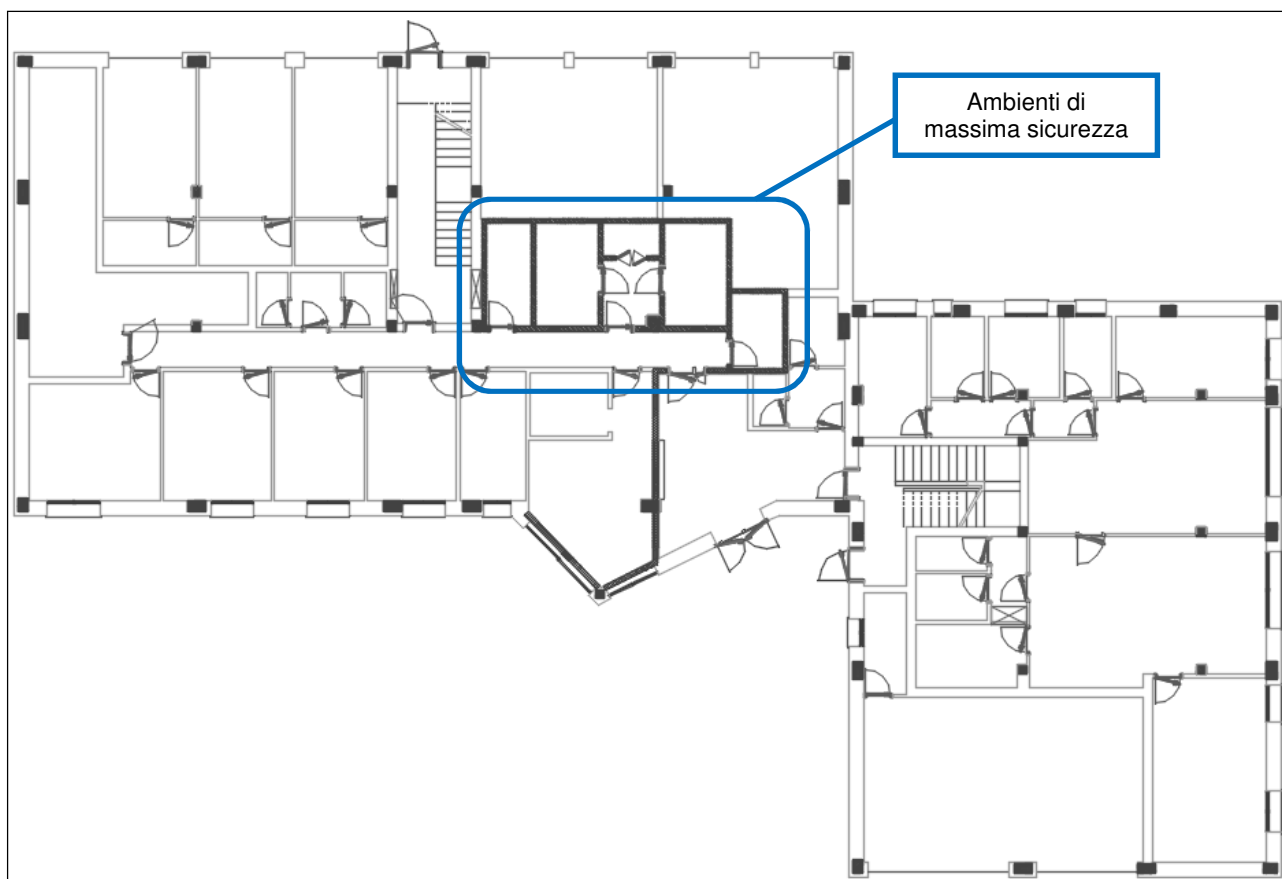
Il fabbricato, avente pianta complessiva a L, è stato suddiviso in due edifici a pianta rettangolare, separati da idoneo giunto sismico.

Entrambi gli edifici saranno realizzati in **conglomerato di cemento armato** a costituire **strutture a telaio**. La distribuzione delle resistenze e delle rigidezze è stata curata in modo da garantire ai fabbricati un comportamento dinamico simile nelle due direzioni principali: ciò è stato conseguito adottando, per i pilastri, sezioni rettangolari, con i lati lunghi alternativamente orientati secondo le due direzioni.

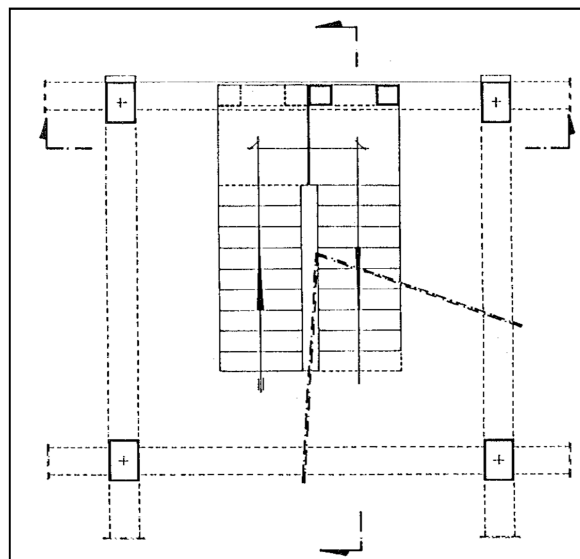
Particolare attenzione è stata rivolta alla progettazione dei due vani scala (uno per ciascuna porzione del fabbricato): la classica soluzione con muri in c.a. e travi a ginocchio avrebbe infatti introdotto elementi molto rigidi con conseguente concentrazione delle sollecitazioni, riduzione della duttilità globale e possibilità di introdurre una forte asimmetria nella distribuzione delle rigidità. Il progetto prevede pertanto, per le scale, schemi “alla Giliberti” (v. figura a lato). Le due rampe di ciascun interpiano sono separate da un giunto a livello del pianerottolo intermedio: mediante coppie di

pilastrini, quella inferiore è appoggiata al piano di partenza, mentre quella superiore è appesa al piano di arrivo. In tal modo ogni rampa risulta collegata ad un solo piano, senza alcuna trave intermedia a livello di pianerottolo, né alcun collegamento tra un piano e l'altro.
