LAVORI DI RISTRUTTURAZIONE E RIQUALIFICAZIONE DEGLI ALLOGGI DI VIA BONDANELLO N.80
PNRR M5 - C2 - SUB.INVESTIMENTO 1.3.1 - HOUSING FIRST
CUP: G72F22000410006 - CIG: B18FB0DE86

PROGETTO ESECUTIVO

titolo: **ARCHITETTONICO
STATO DI FATTO E DEMOLIZIONI
PIANO SECONDO**

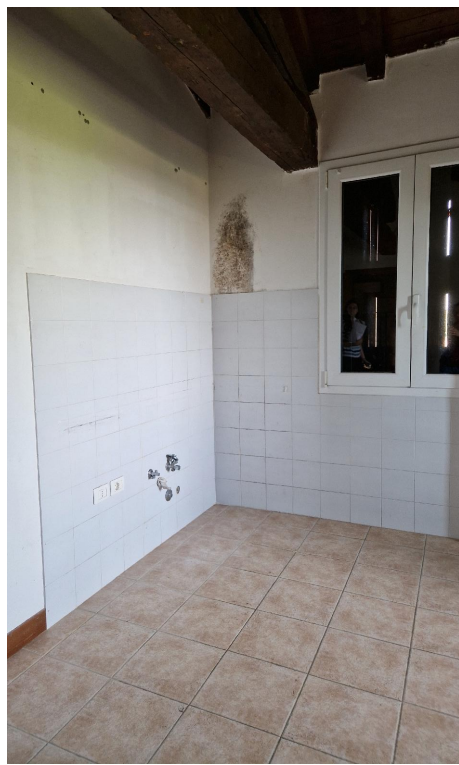
6.01| Interno 6 - Soggiorno e cucina

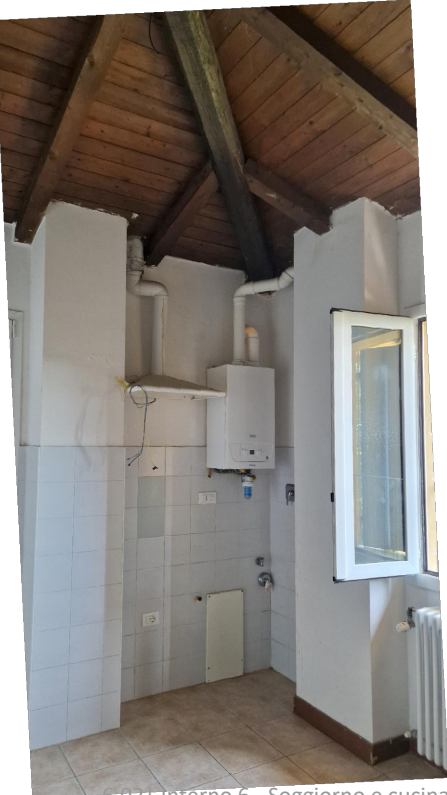
6.02| Interno 6 - Soggiorno e cucina

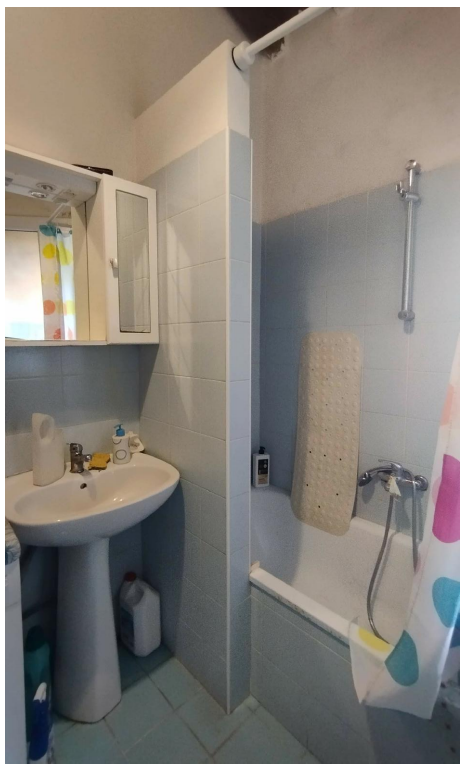
6.03| Interno 6 - Bagno

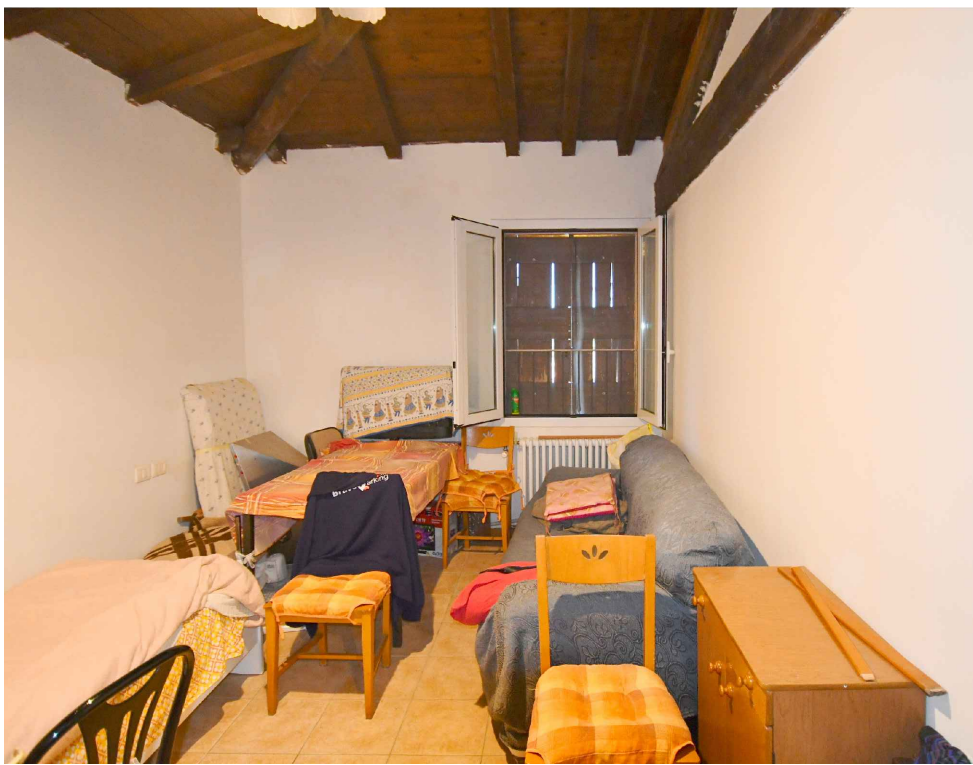
6.04| Interno 6 - Camera doppia

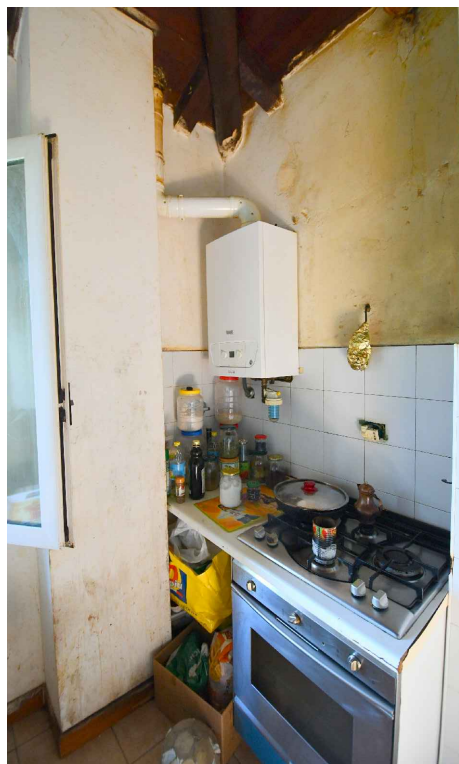
7.01| Interno 7 - Soggiorno e cucina

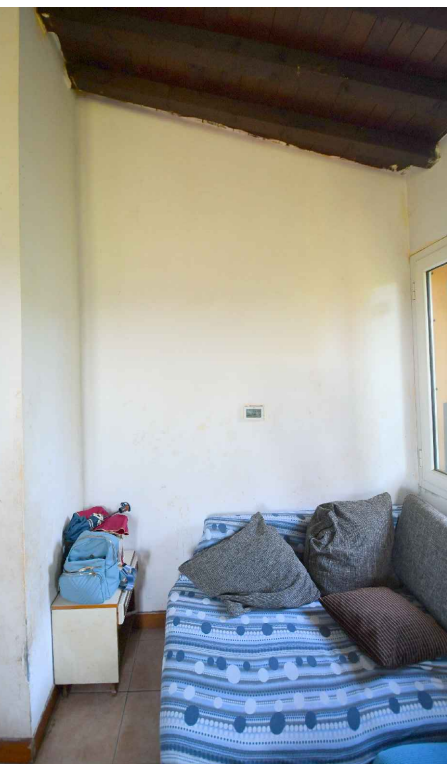
7.02| Interno 7 - Soggiorno e cucina

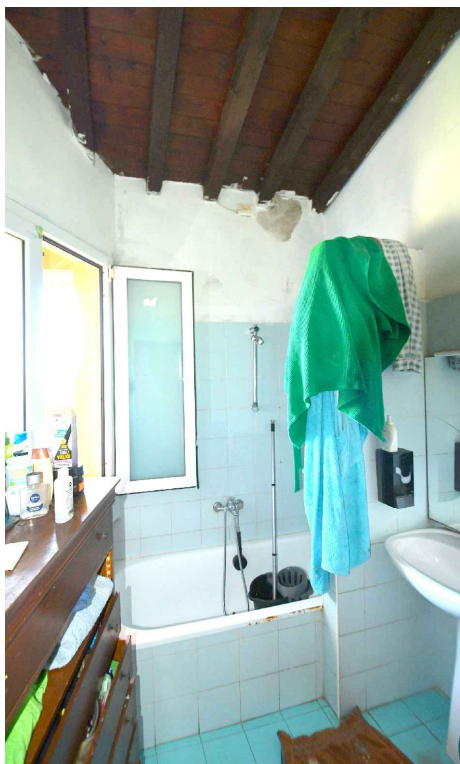
7.03| Interno 7 - Bagno

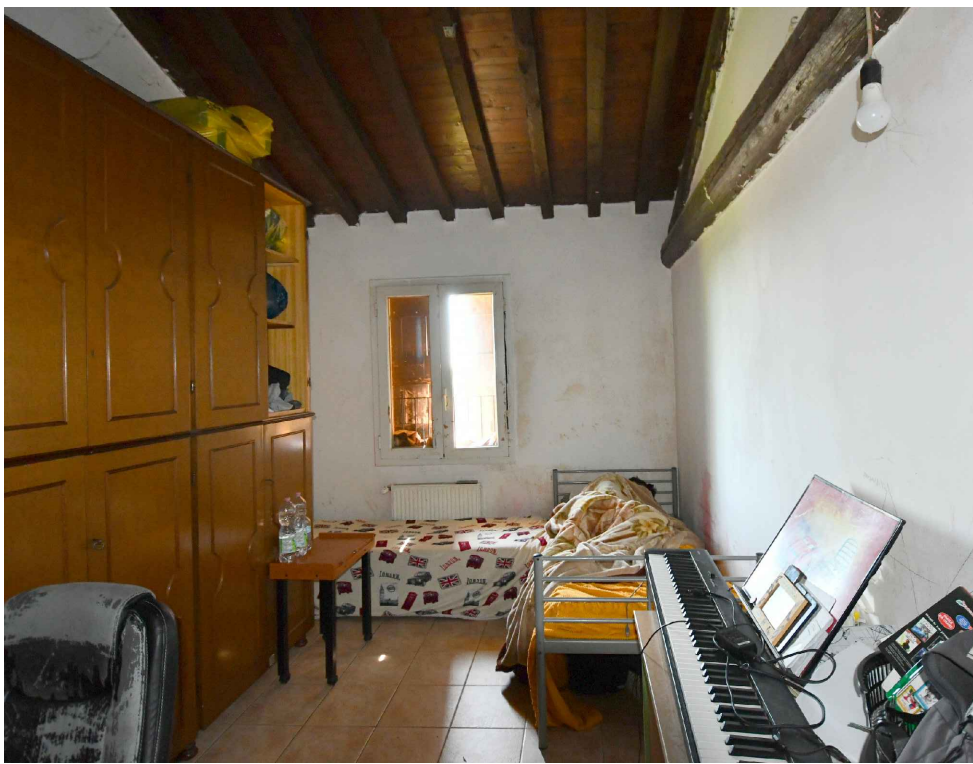
7.04| Interno 7 - Camera doppia

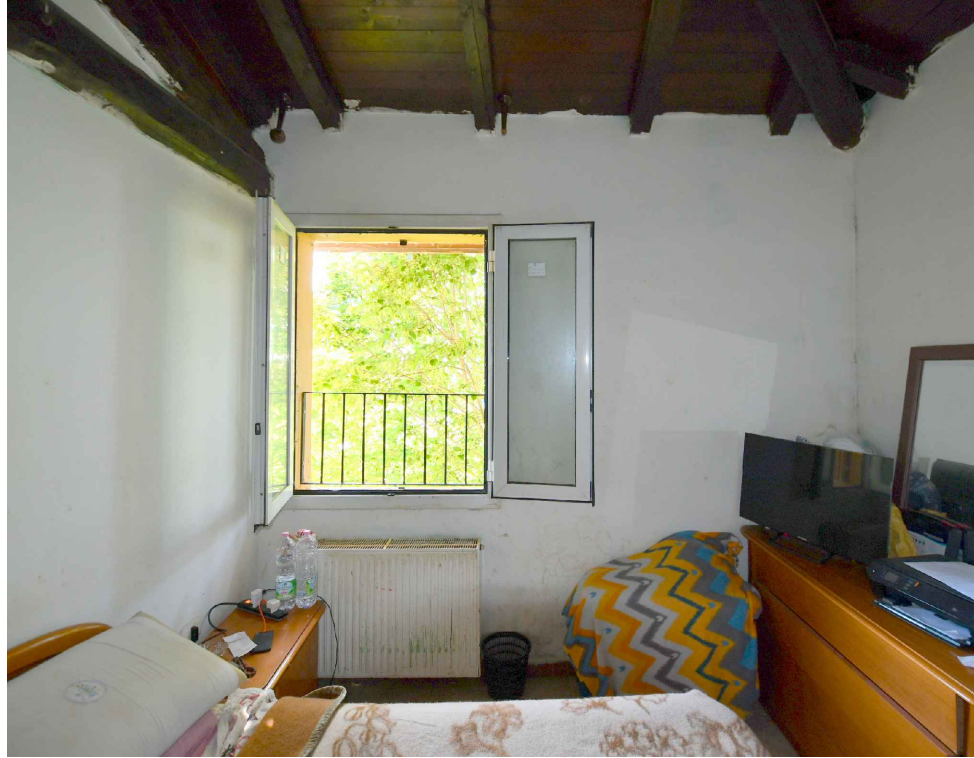
7.05| Interno 7 - Camera matrimoniale
