COMUNE DI CASTEL MAGGIORE

Miglioramento sismico Scuola elementare "Filippo Bassi" Via Gramsci, 175 PROGETTO ESECUTIVO

**oggetto : STATO DI FATTO - Valutazione della Sicurezza -
Relazione fotografica con indicazione dei sondaggi effettuati**

EL VS 05

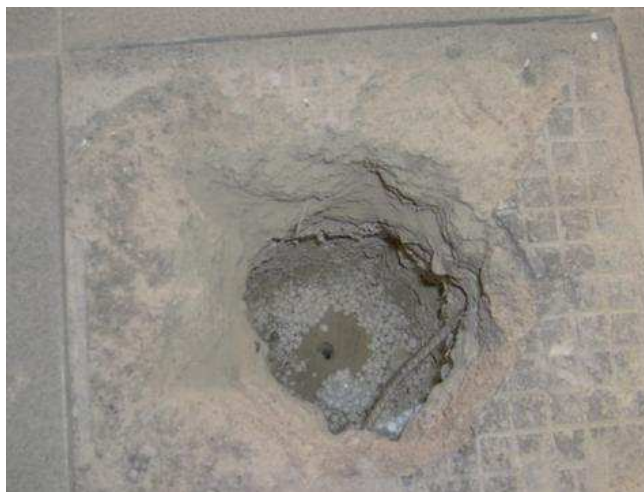
SONDAGGIO 7:
pareti affiancate, muratura in mattoni pieni e calcestruzzo.

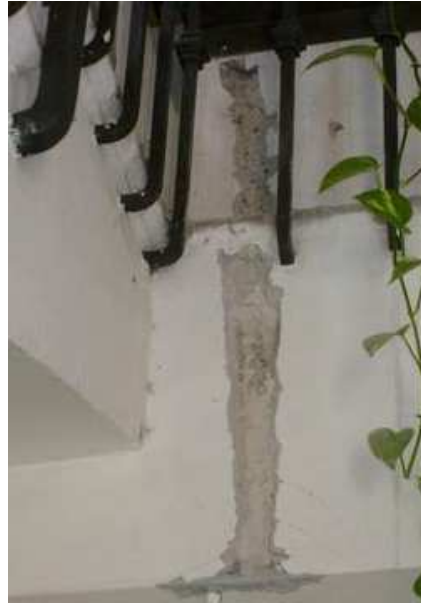
SONDAGGIO 8:
Muratura e architrave

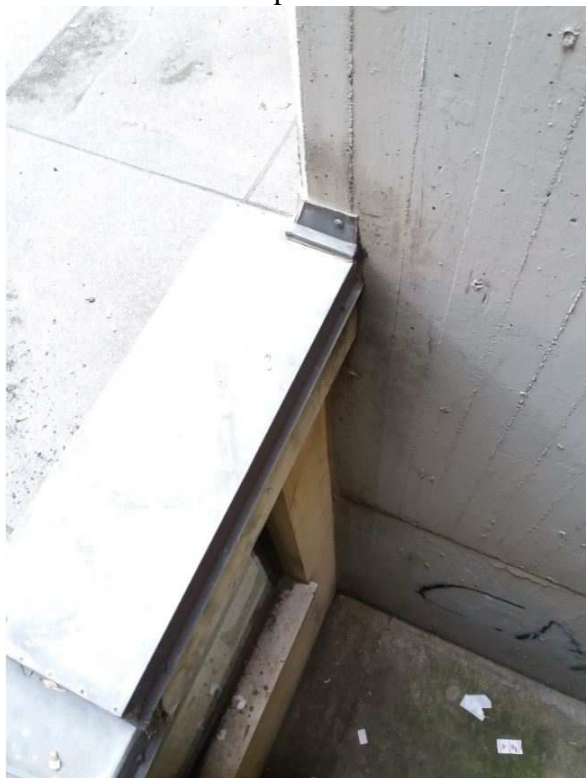
Vista copertura atrio

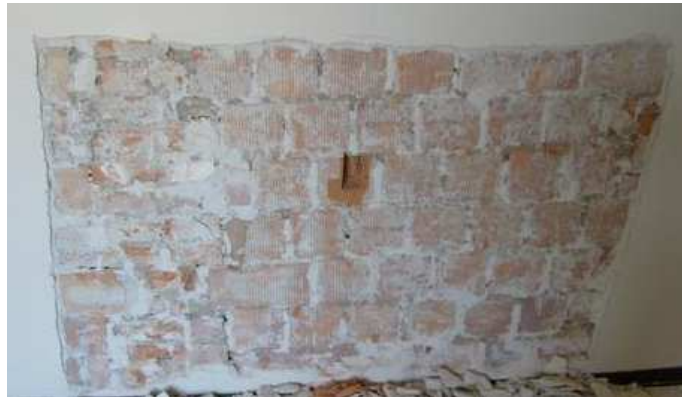
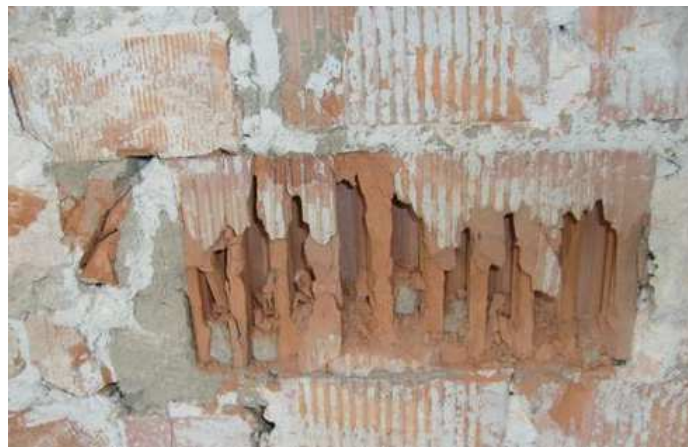
SONDAGGIO 4:
muratura in mattoni semipieni.

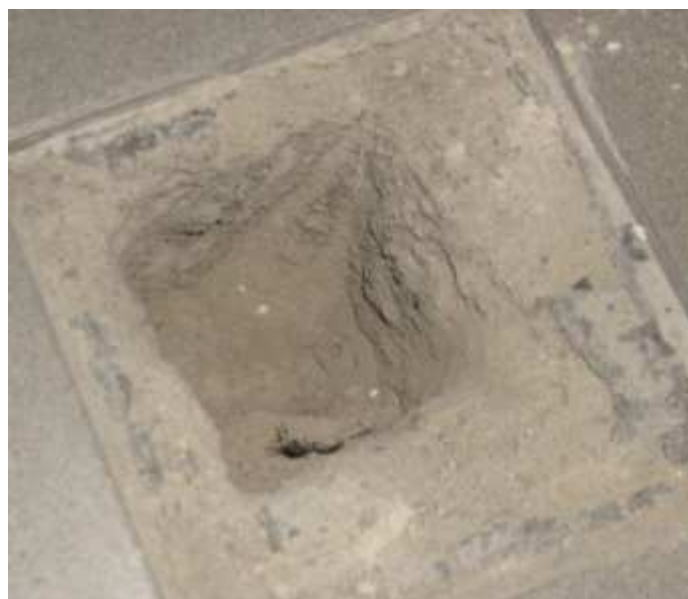
SONDAGGIO 5:
solaio di calpestio piano secondo in travetti di cls e polistirolo.

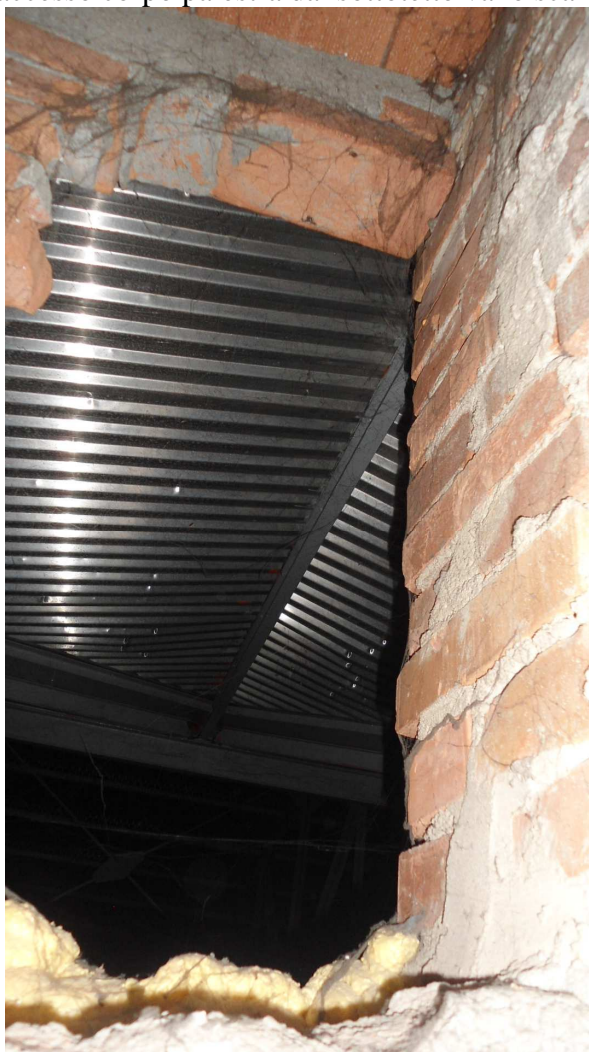
Varco accesso corpo palestra dal sottotetto vano scale (filtro)
